# 倒木等による事故に関する全国調査について

- 国土交通省では、都市公園や道路において倒木等における事故が発生している状況を踏まえ、全国の倒木・落枝による人身・物損事故や樹木点検に関する調査を行いました。今般、調査結果を以下のとおり、取りまとめましたのでお知らせします。
- 引き続き、公園管理者、道路管理者による樹木の安全確保の取組が一層進むよう、支援してまいります。また、都市公園、道路ともに管理者によって点検の実施状況が異なることから、今後の点検のあり方について検討してまいります。

# 調査結果① 公園樹木の倒木等発生状況

# 公園樹木の主な事故事例

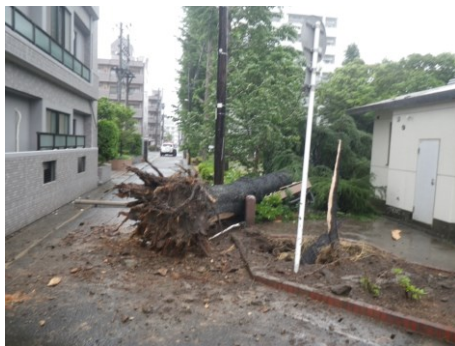
- 種別：倒木
- 樹種：ヒマラヤスギ
- 樹高：16 m
- 幹周：230 cm
- 公園種別：街区公園

強風で敷地境界付近の樹木が  
根本から倒木し、電線引込柱を損傷

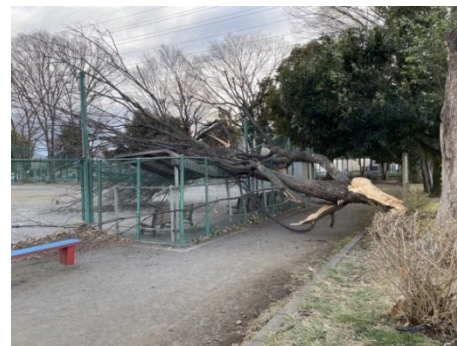
- 種別：落枝
- 樹種：ケヤキ
- 樹高：15 m
- 幹周：268 cm
- 公園種別：近隣公園

強風でケヤキの大枝が落下し  
公園内の施設を損傷

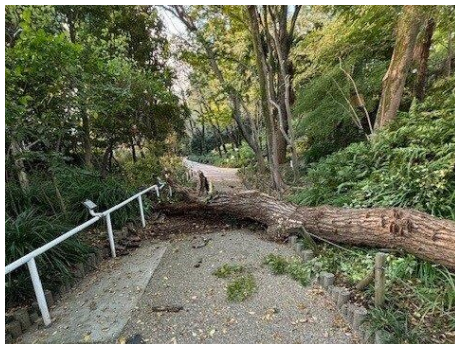
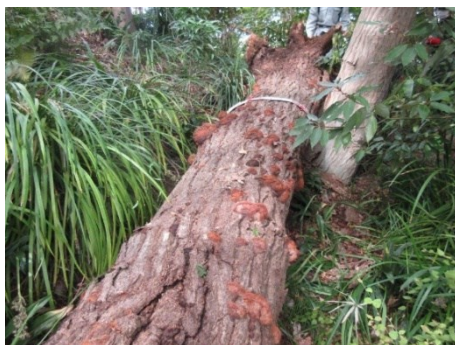
- 種別：倒木
- 樹種：コナラ
- 樹高：7 m
- 幹周：187 cm
- 公園種別：特殊公園

ナラタケ病で枯死したコナラの幹が根の腐朽で倒木  
ナラ枯れの症状も見られた

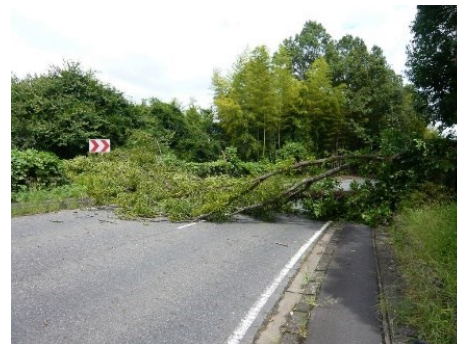
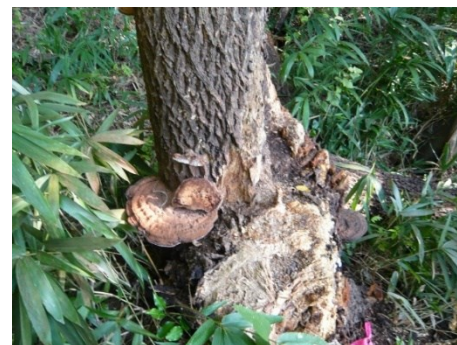
- 種別：倒木
- 樹種：クヌギ
- 樹高：10 m
- 幹周：100 cm
- 公園種別：近隣公園

病害によりキノコが発生したクヌギ  
県道への倒木により車両の破損及び搭乗者受傷
