3. 各取組の概要

②取組2:対象空き地の整地

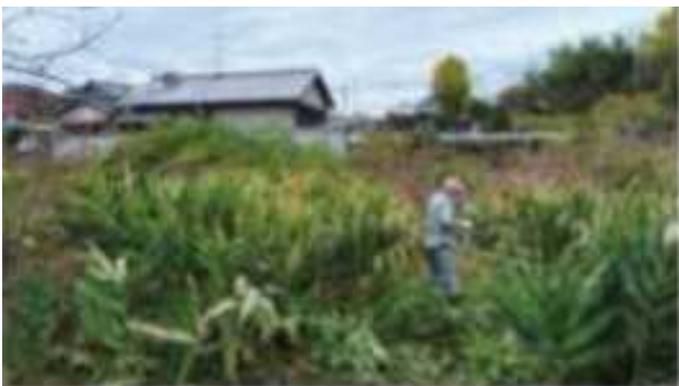
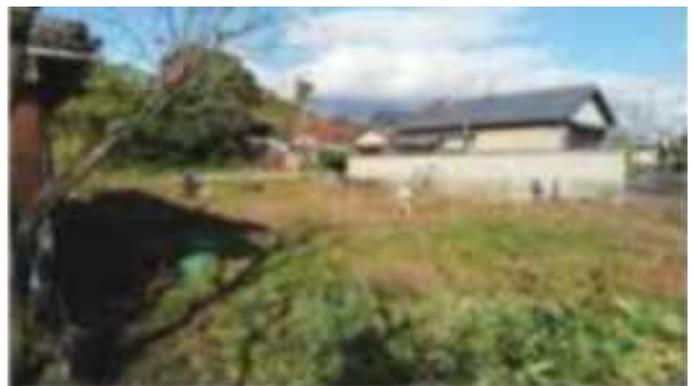
1. 草刈り

- 10名強×2日間×2回の作業で、対象農地の草刈りを実施

- 10名強×2日間の作業で、対象農地の草刈りを行なった
- 刈払機によって大まかに雑草を倒した後、自走式のハンマーモアで破碎した

- 膝下まで脚が沈むほど沼地化した窪みがあった
- 根生姜の地下茎によって地面が隆起した場所があった
- 前項等により、自走式のハンマーモアによる作業は困難だったため、最初は刈払機によって大まかに雑草を倒した後にモアで破碎するなど二度手間が発生した

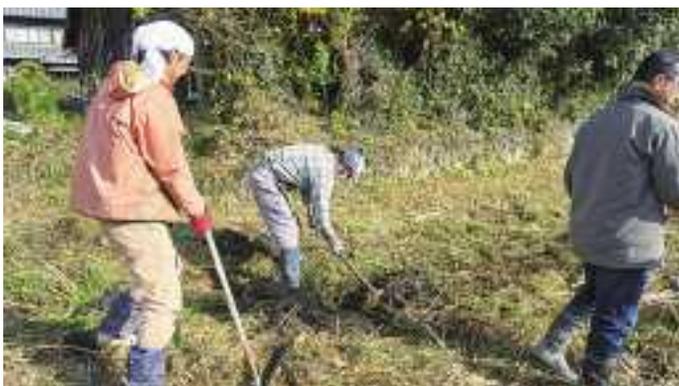
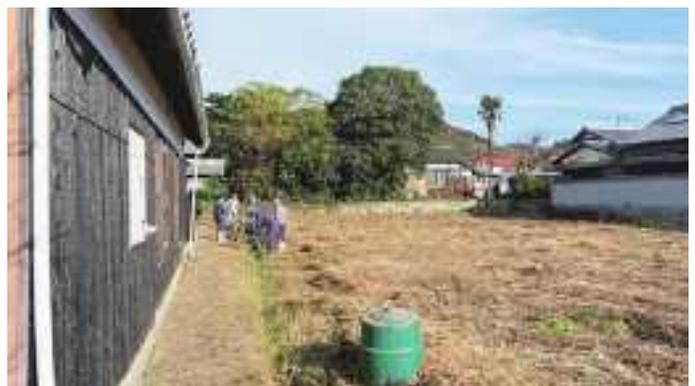
2. 水路復元

- 地籍図にある水路もしくは畔の探索

- 草刈りと合わせ、水路の探索と復元を試みた
- 小型重機でU字溝等を探索し、人力で溝の泥等を撤去

- 地籍図を参考に、水路や畔の位置確認および復元を試みたが、東西方向の水路等はほぼ完全に消失しており、外周の比較的容易に発見できた水路についても泥の除去にかなり手間がかかった
- 南北方向のみと考えていた対象地の傾斜が、東西方向にも傾斜があることがわかり、復元すべき水路を確定することが困難だった

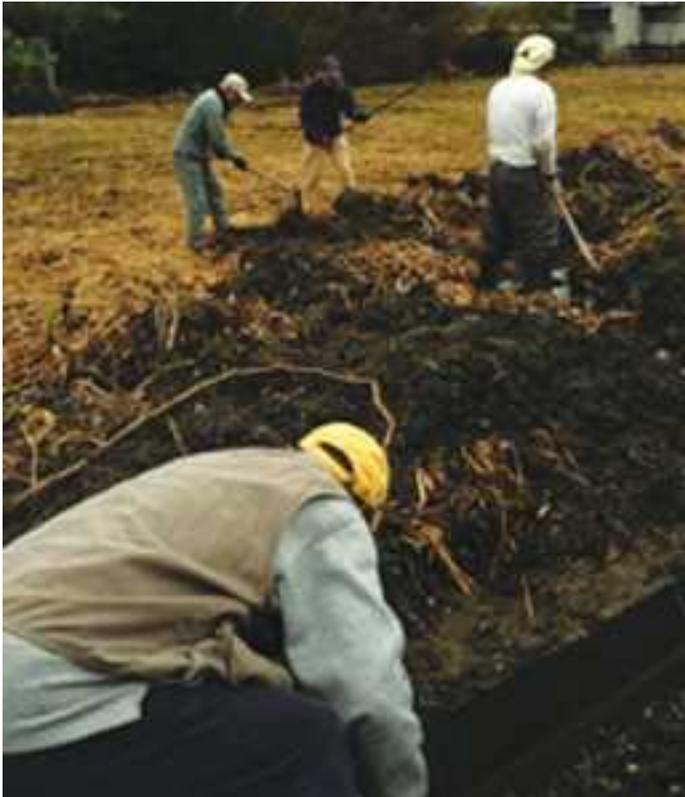
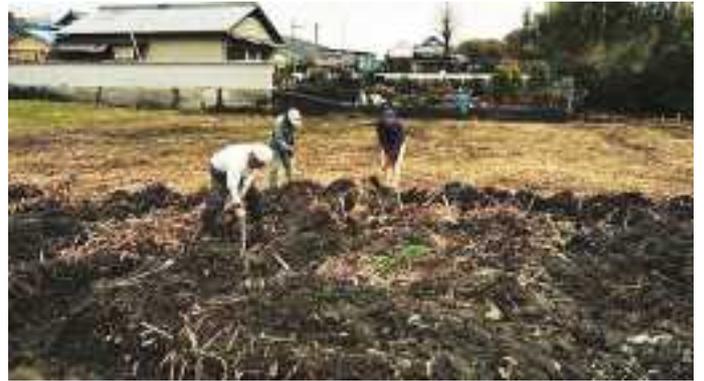
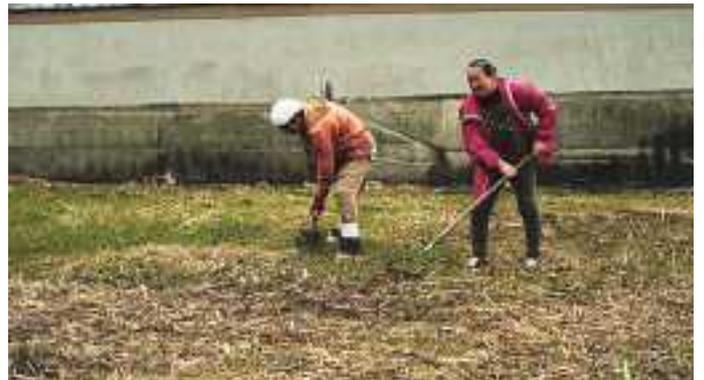
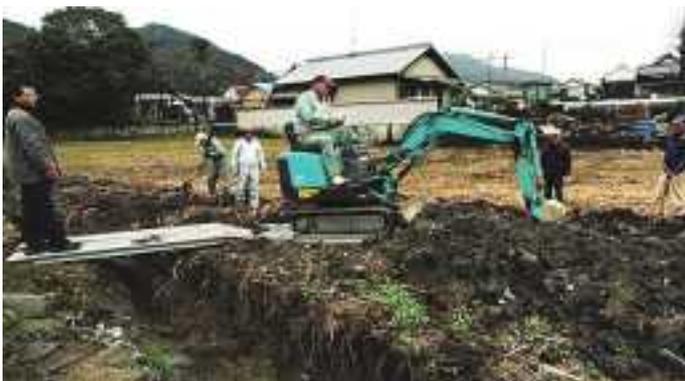
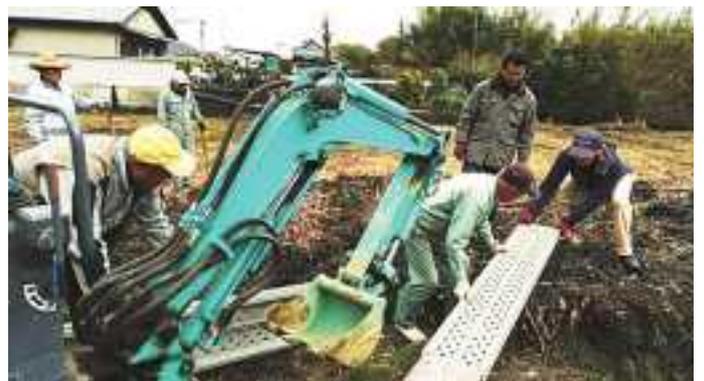
3. 対象空き地の水はけ、乾燥状態の観察

- 1回目から1ヶ月おいて経過を観察し、再度水路の掃除や草刈り作業を行った

- 数週間から1ヶ月強の期間を空け、追加の草刈り作業等を行なった

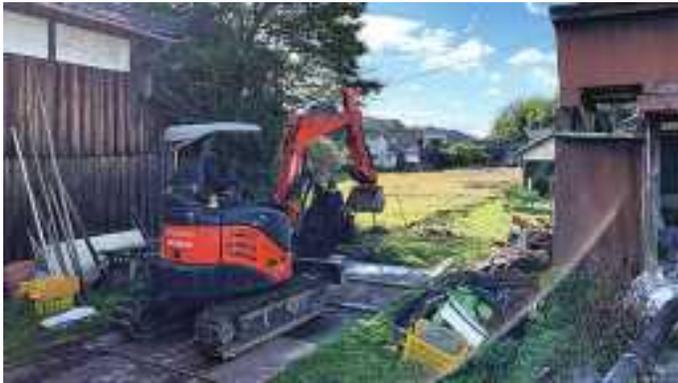
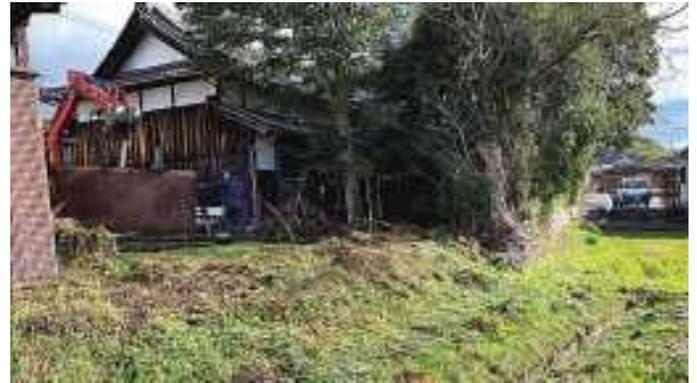
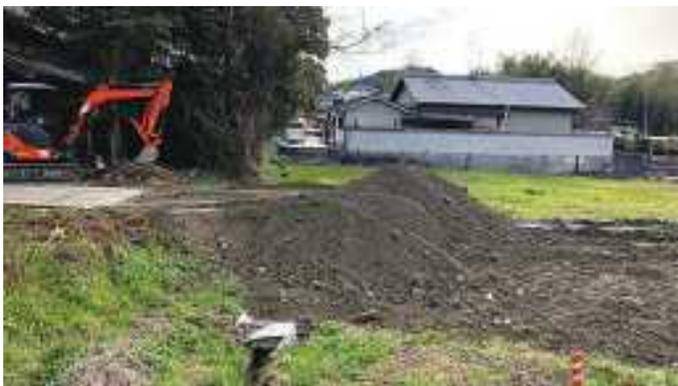
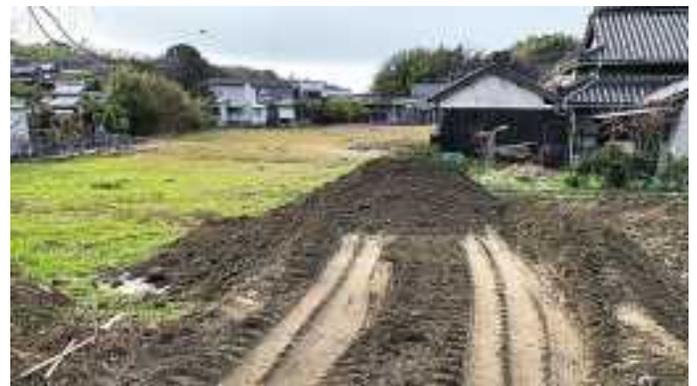
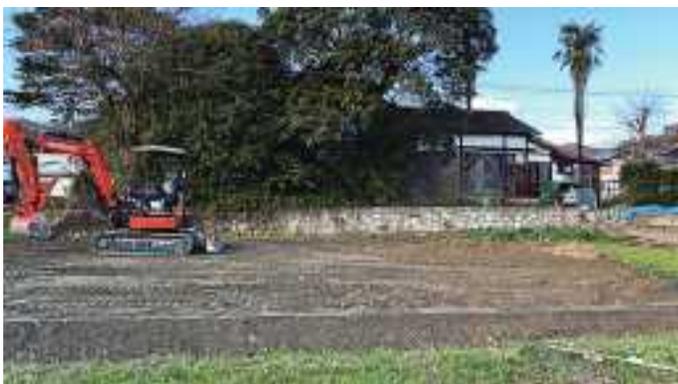
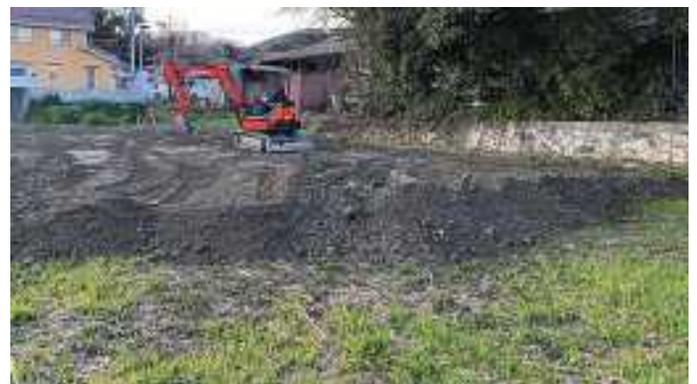
4. 盛り土調査

- 対象空き地の北側区画について、30cm～50cm程度の盛り土を実施

- 乾地の確保が難しかったため、盛り土による乾地化を試みた
- 対象空き地の北側区画について、30cm～50cm程度の盛り土をし、引き続き乾燥状態の観察を行った

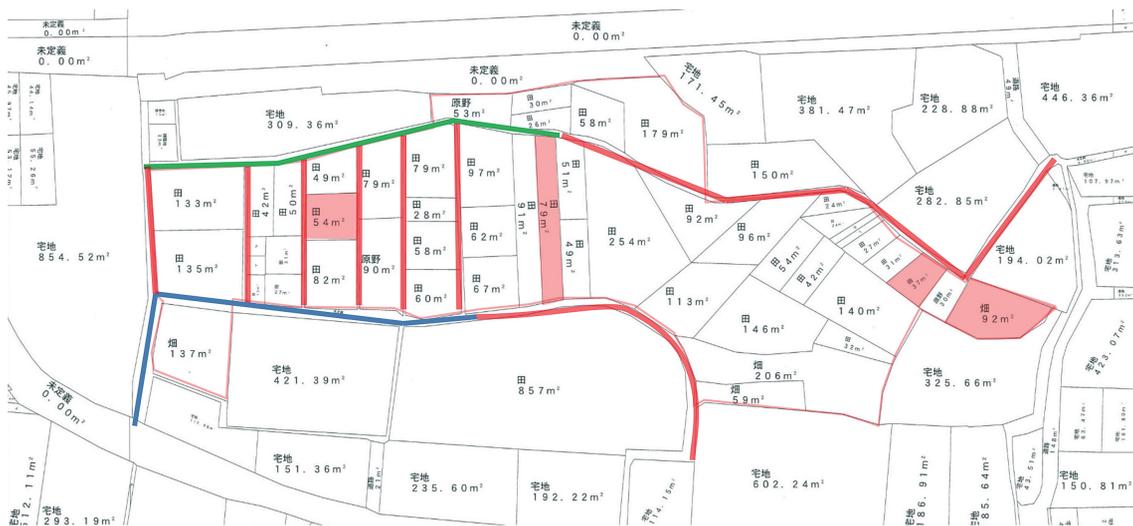
乾地部分の確保や、境界確定に必要な水路や畔などが十分にできなかった

- 水路が発見でき、復元できたもの
- 水路跡は発見できたが、復元できなかったもの
- 地籍にはあるが、発見できなかった水路もしくは畔
