**令和6年度  
所有者不明土地等対策モデル事業  
実施結果報告書**

**桑折まちづくりネット**

## **(1) 業務の目的及び概要**

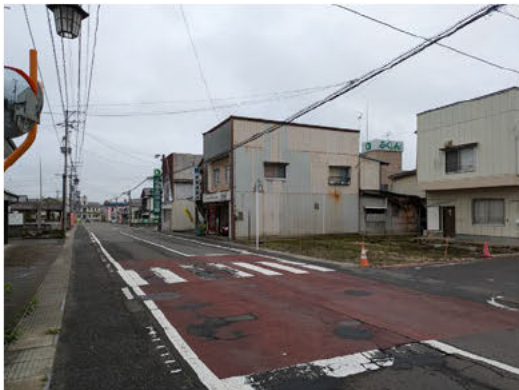
写真1 商店街の様子

約1.5kmと長い距離を持つ桑折町商店街。かつては宿場町として商店が連なっていたものの、現在は廃業も多く店舗がまばらな状態に。かつ東日本大震災や2度の福島県沖地震の被害を受け、土蔵などの古くからあった建物はほぼ解体。空き地が増えてきている現状がある。

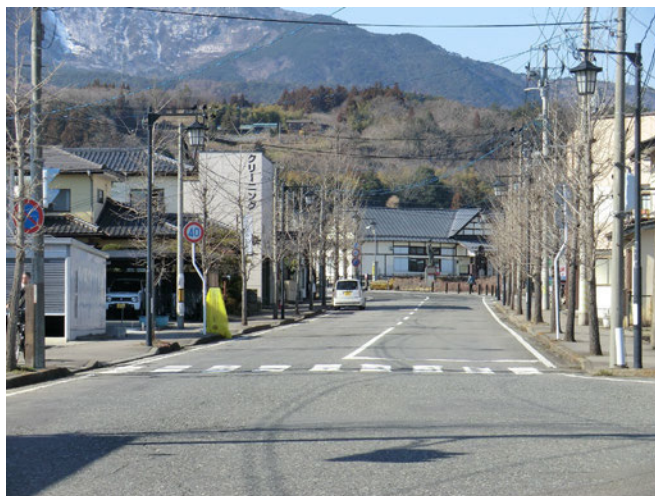
写真3 半田追分商店会

桑折町の商店街の中で、東北本線 JR 桑折駅の前から南東に伸びる約 220m の商店会。他の商店会に比べて道路幅員が広く、一段高い歩道がある。店舗数は、営業中店舗・空き店舗含めて 8 件と少ない。【空き率：23.5%】

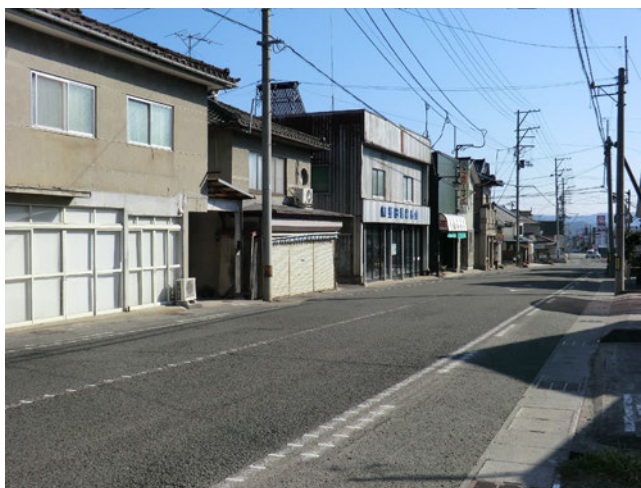
写真4 上町商店会

桑折町の商店街の中で、南北に続く長い道路の最も北側に位置する約 440m の商店会。クラフトビールレストランや美容室など新しい店が進出している一方で、閉業した既存店も多く、長い距離も相まって寂れた印象も。【空き率：38.8%】

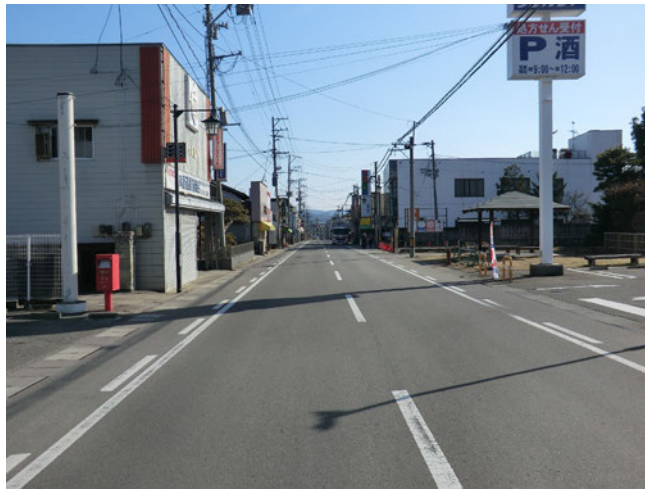
写真5 北町商店会

桑折町の商店街の中で、南北に続く長い道路の中間に位置する約 330m の商店会。  
広い駐車場を持つドラッグストアや銀行の支店、郵便局などがある。当団体が運営  
しているシェアオフィス+コワーキングスペース施設もあり。 【空き率：39.5%】

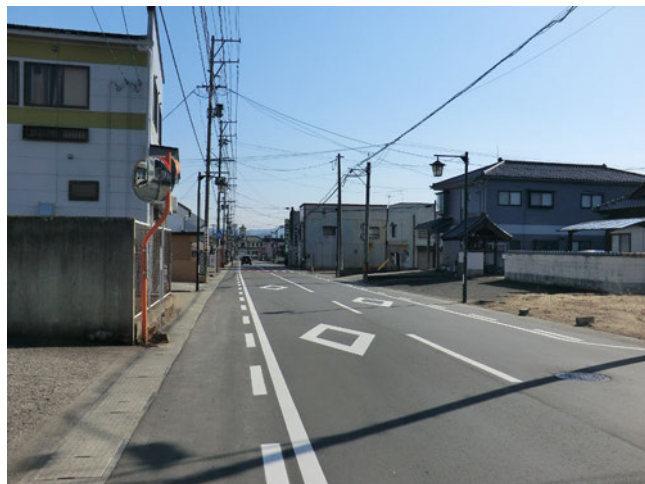
写真6 本町商店会

桑折町の商店街の中で、南北に続く長い道路の最も南側に位置する約 270m の商店会。  
信用金庫支店や商工会、菓子店などがあり、南端には国指定重要文化財の旧伊達郡  
役所がある。一部空き地が続いている区画もあり。 【空き率：26.5%】

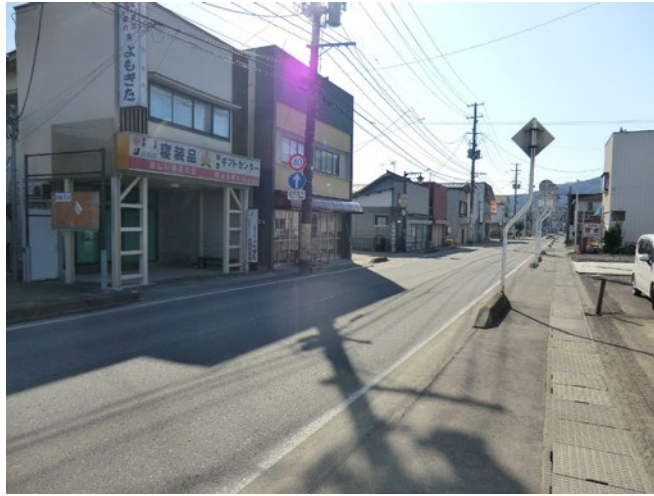
写真 7 西町商店会

桑折町の商店街の中で、本町の南端から西側に伸びる約 290m の商店会。精肉店、自転車店、食堂など昔から続く店舗があるが閉業した店も多く、一部では管理がなく荒れている建物もあり。空き率の高さも顕著。【空き率：61.5%】
