業 種	海事（旅客）
取組分野	重大事故等への対応
テ ー マ	カーフェリーの火災事故を教訓とした消火活動の見直し
取組の狙い	他社で発生したカーフェリーの火災事故を教訓として、自社の現状を見直し、重大事故の予防及び発生時の被害軽減の観点から改善を図った。
具体的内容	<p>宮崎カーフェリー株式会社（以下、「自社」という。）は、他の事業者で発生したカーフェリーの火災事故を教訓に、同様の事故が自社のカーフェリーで発生した場合を想定して、人命と財産を守るために消火に関する取組見直し改善を実施した。</p> <p>1. 消火に関する学習・現状装備の検証</p> <p>はじめに消火活動を理解するために社内勉強会の開催、外部機関による講演を開催するほか、海上災害防止センター主催の消火訓練に参加し、社員・船員のスキル向上を図るとともに、航海中に現状の消防員装具などを使用して、問題点を検証した。</p> <p>2. 「排煙プラン」の作成</p> <p>1) 煙のリスク</p> <p>議論のベースとなるフローチャートを作成し、リスクの洗い出しを行った。最大の課題となったのは、排煙のコントロールであった。</p> <p>火災による黒煙は視界を制限し、人体に悪影響を与える一酸化炭素等の有害物質が発生する。また、放水による消火により蒸気が発生し、白煙が生じ消火作業を妨げる。</p> <p>2) 排煙のコントロール</p> <p>車両甲板で発煙筒を使用して排煙検証を行ったが、想定していたよりも排煙は困難であった。本船の通風装置は、車両の排ガス排気用に設計されているため主に下部に設置されている。周囲が覆われた車輛甲板で気流がない中での煙は、真上に滞留し塊となる。やがて煙は下部に移動し周囲の視界を奪う。この時、電動通風機による給排気と、サイドランプ等の開口部を利用して排煙を行うと、気流が安定するにつれて視界が開けてきた。同時に船外へ出た煙が船内客室及び機関室へ侵入しないかも併せて検証した。</p> <p>このため、本船における排煙コントロールは、火災の初期段階から行う必要があること、通風機の給排気運用に工夫が必要であることなどが判明し、より容易な排煙操作の確立に向け、何度も検証を重ねた上で新たな「排煙プラン」を作成した。</p> <p>3. 消火設備・装備の充実</p> <p>様々な検証と平行して検討したのが装備・設備の充実化である。実際に海上災害防止センターで意見交換後、メーカーと交渉して新装備の試験運用を行い、乗組員と意見交換を重ねた上で実用装備に至った。</p> <p>1) 実際の航海中、従来の消防員装具を装着して消防ホースの展張など</p>

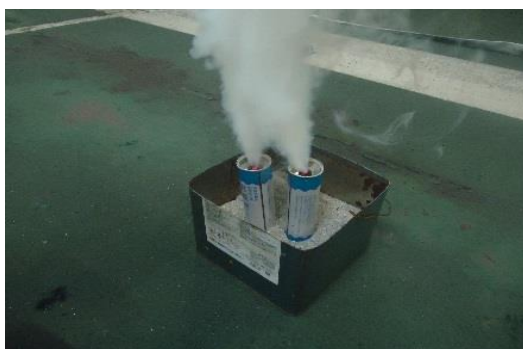
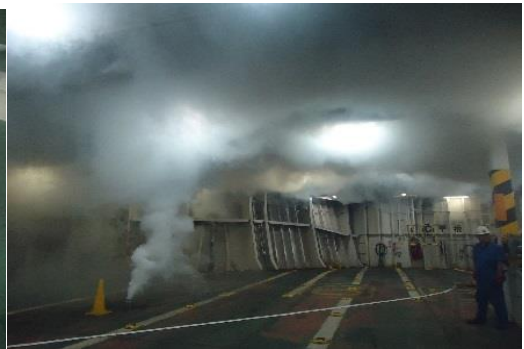
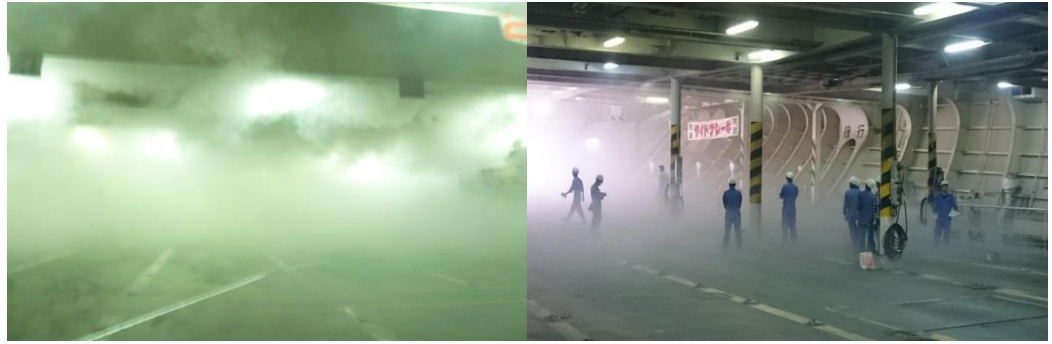
上記のような試行錯誤の結果、消火活動の見直しの総仕上げとして、航海中に積載した大型車両の電源ユニット部分から発火したとの想定で実際に車両を積載して訓練を実施した。

初認発見者が煙に巻かれることなく、安全に観察・確認・報告・状況に応じた初期消火を行い、消火方針を決定した消火班が現場へ向かい、発火源である電源ユニットに見立てた木箱を破壊、露出させ、消火ホースによる 2 次消火で消火に至った。

- 1) 消火器による初期消火を可能にするため、甲板上に 60cm の黄色ラインを引き、安全通路を確保した積載方法に変更した。
- 2) 通行は可能となっても、排煙の方向によっては消火ホースを使用した消火が困難なことから延焼を防止するために消火栓を利用したスプリンクラー装置を設置した。
