JR九州の自然災害対応について

九州旅客鉄道株式会社
取締役常務執行役員
鉄道事業本部長(安全統括管理者)

2 近年の自然災害対応

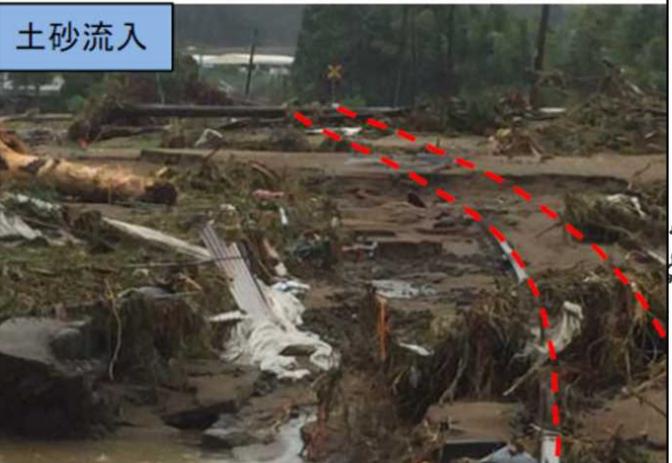
線路内土砂流入

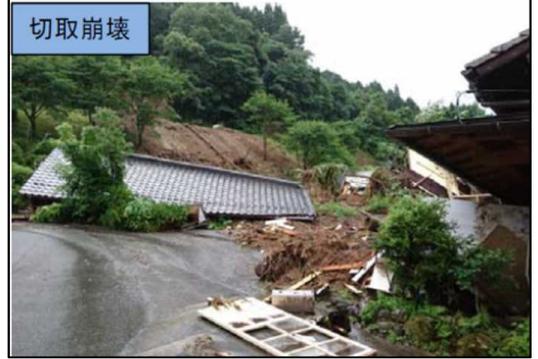
大行司駅倒壊

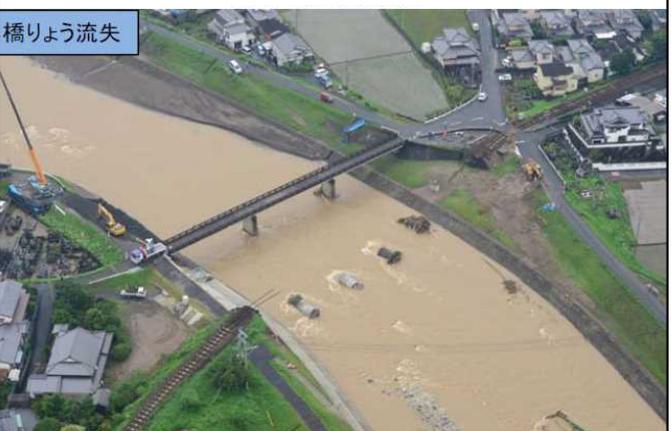
花月川橋梁流失

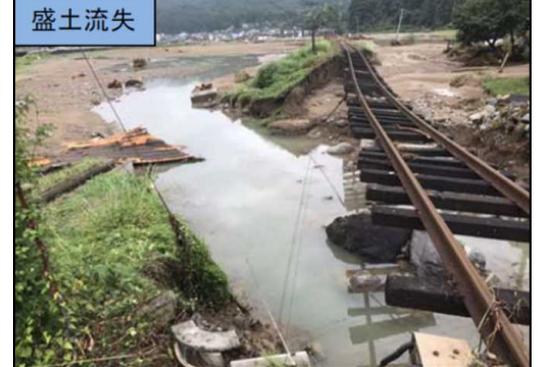
盛土流失

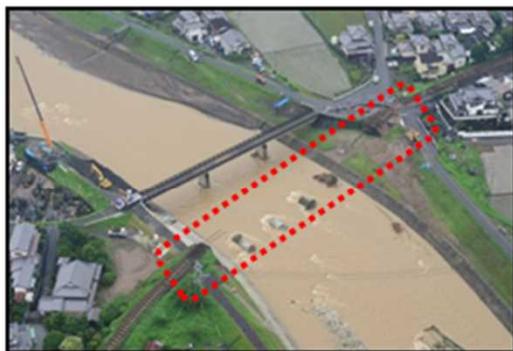
[橋りょうの流失]
【2017年7月5日】

<久大本線 夜明～日田駅間 花月川橋りょう流失の復旧>

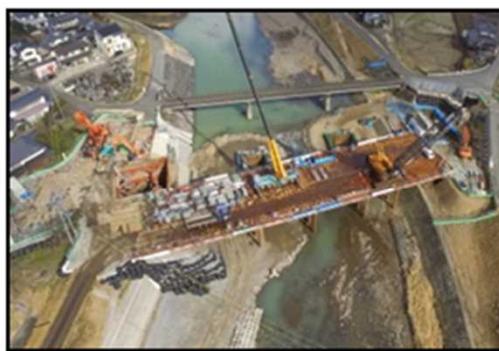
[橋りょうの復旧工事]
【2018年4月頃】

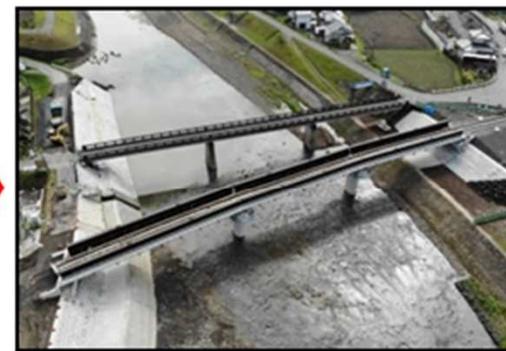
[橋りょうの復旧]
【2018年6月頃】

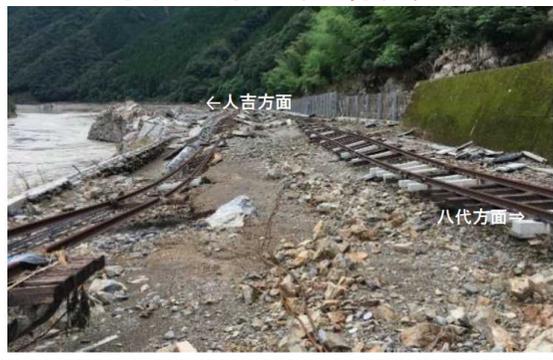
瀬戸石駅乗降場流失

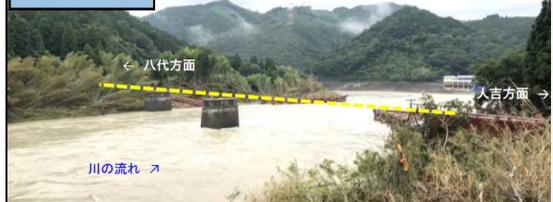
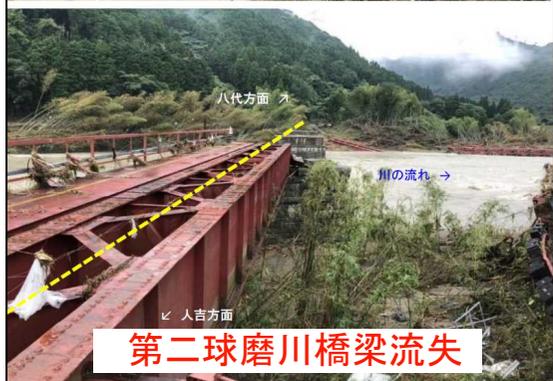
橋りょう流失

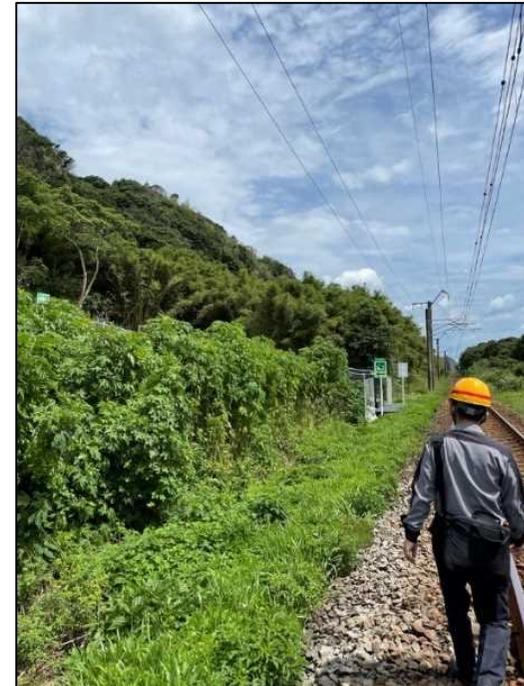
現地写真

日豊本線沿岸部一部は避難路が斜面のため、津波からの避難が困難

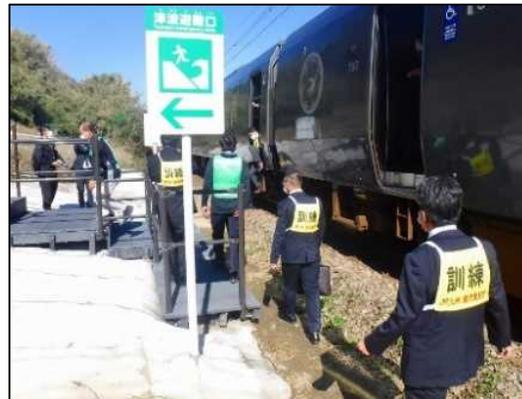
津波避難設備の設置(約1.5Km間隔)

避難困難箇所には8個階段等設置
避難誘導訓練実施(年1回)

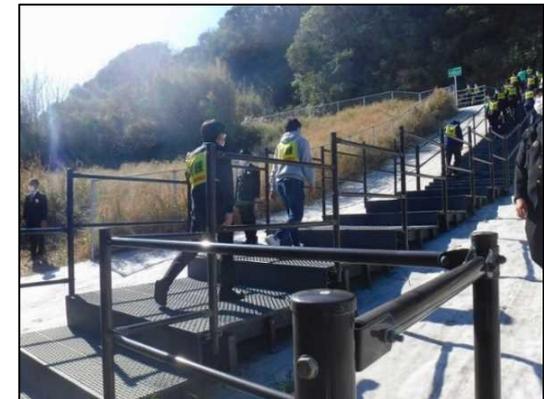
津波避難口看板(50m間隔)

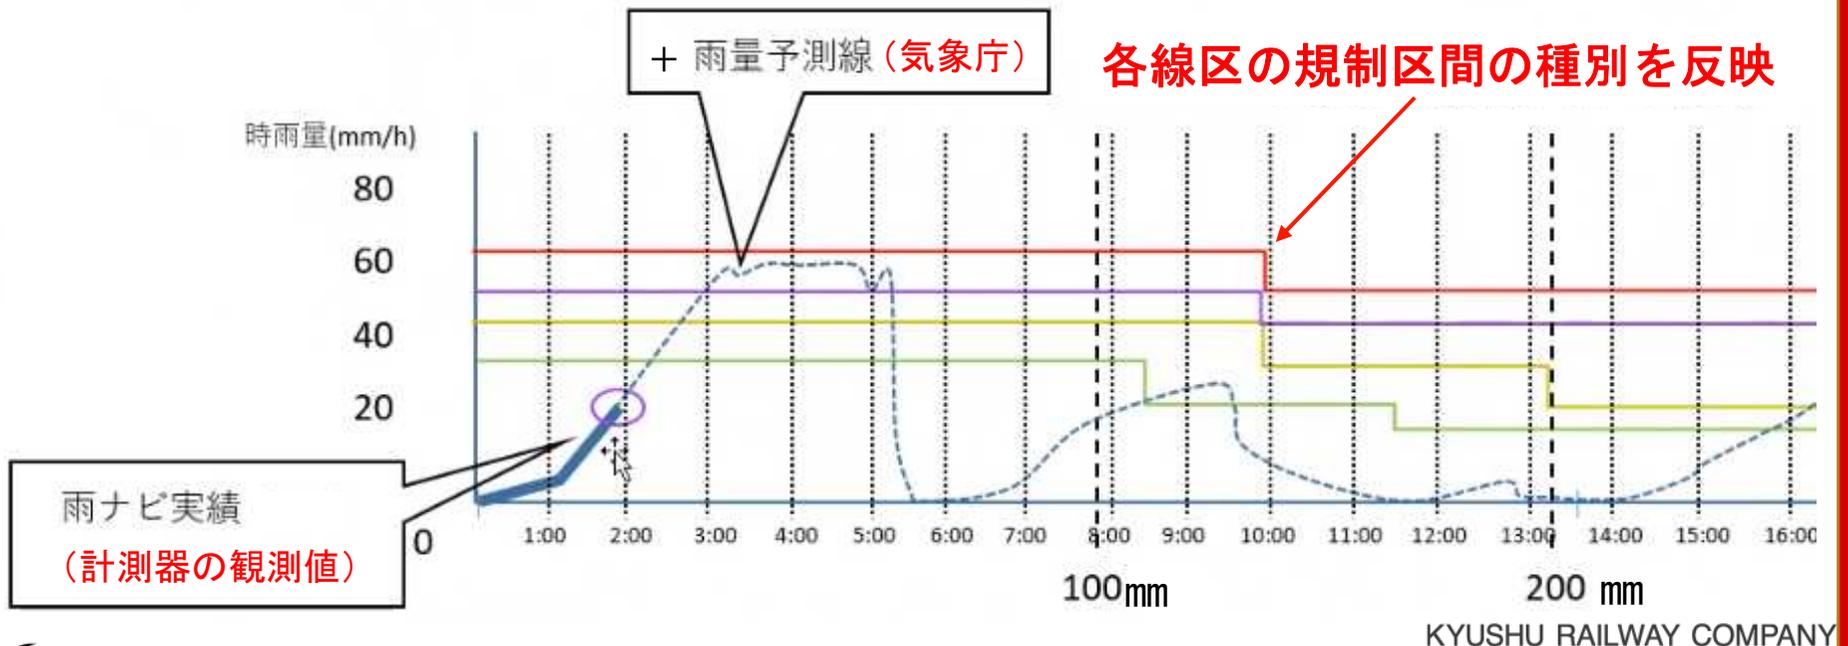
→気象庁の気象情報をJR九州の沿線計測器情報(雨ナビ)で補正し、適時適切な運転規制を実施するためのシステム。

データ	規制判断
従来(雨ナビ)	・計測器	・実測値、経験
JR九州気象モニタリングシステム	・気象情報 ・計測器	・解析値を計測器情報で補正 ・予測を含め総合的に判断

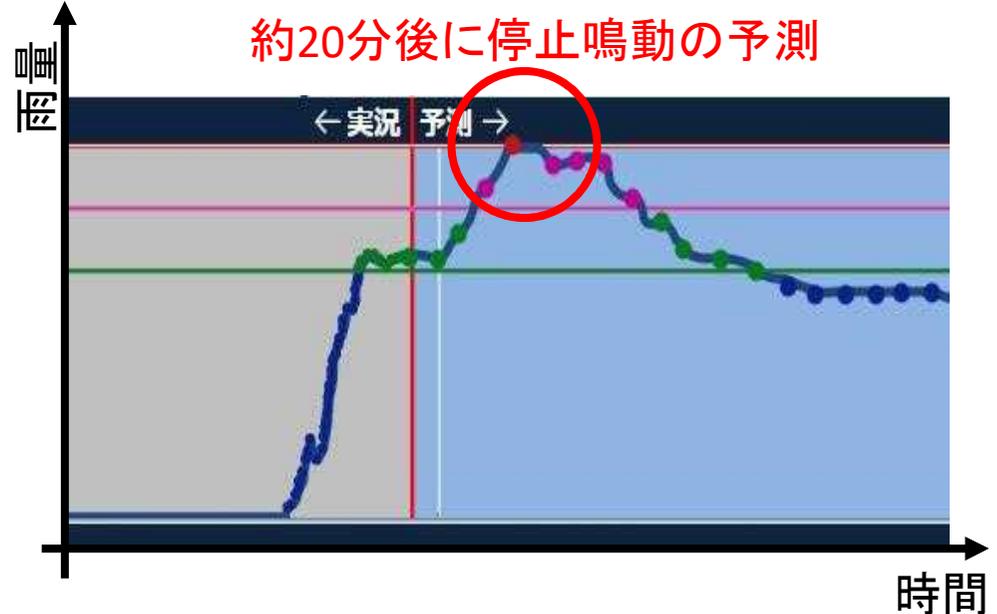
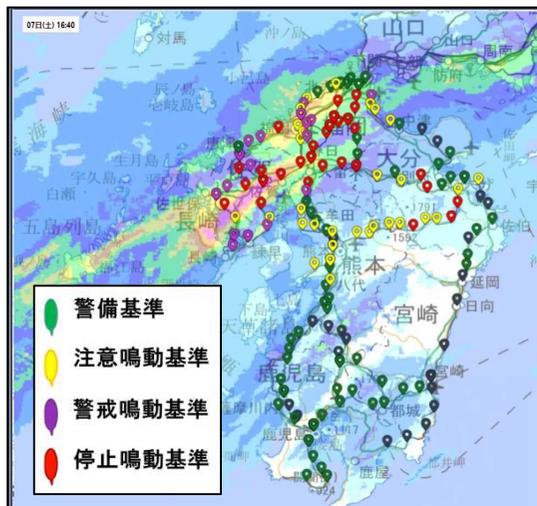
- ・計測器データは1分毎に更新
→ 局所的な大雨にも対応可能(適時)
- ・気象庁予測を計測器データで補正
→ 予測精度の向上(適切)

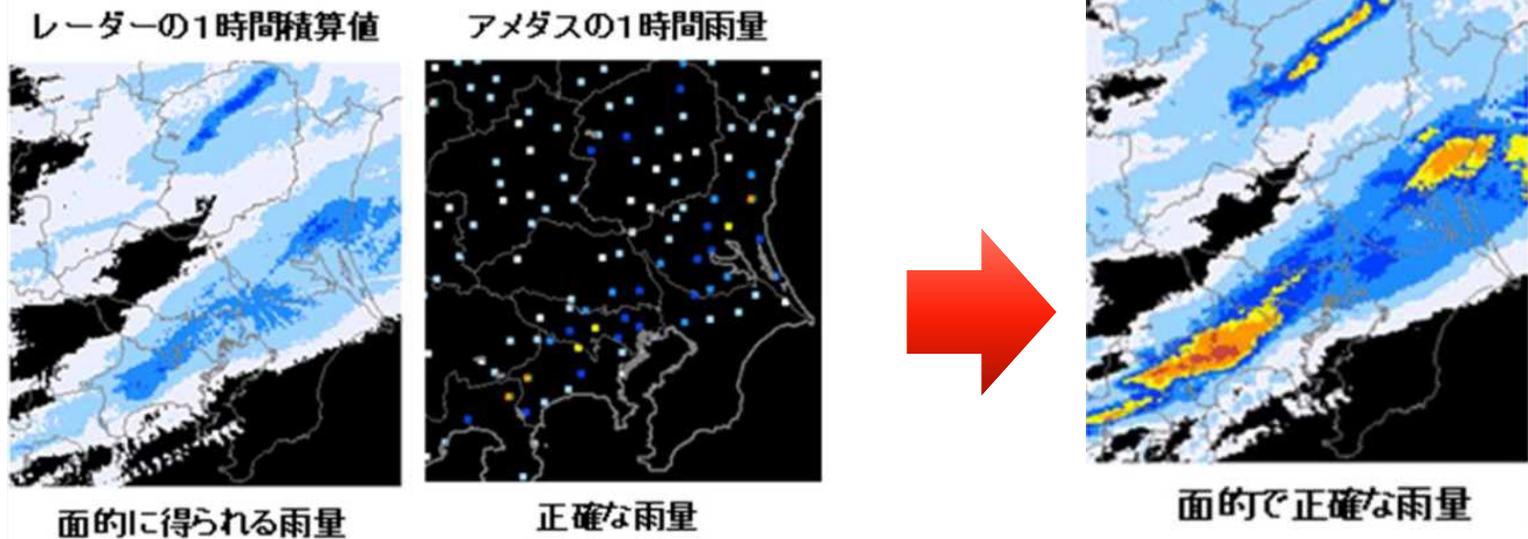
観測方法	レーダー	観測器	レーダー + 観測器
更新	10分	10分	10分
精度	低い	高い	高い
範囲	20箇所 (日本全体)	約1300箇所 (約17km間隔)	約1km間隔 (日本全体)

解析雨量を活用した運転規制の試行開始(2020年6月～)

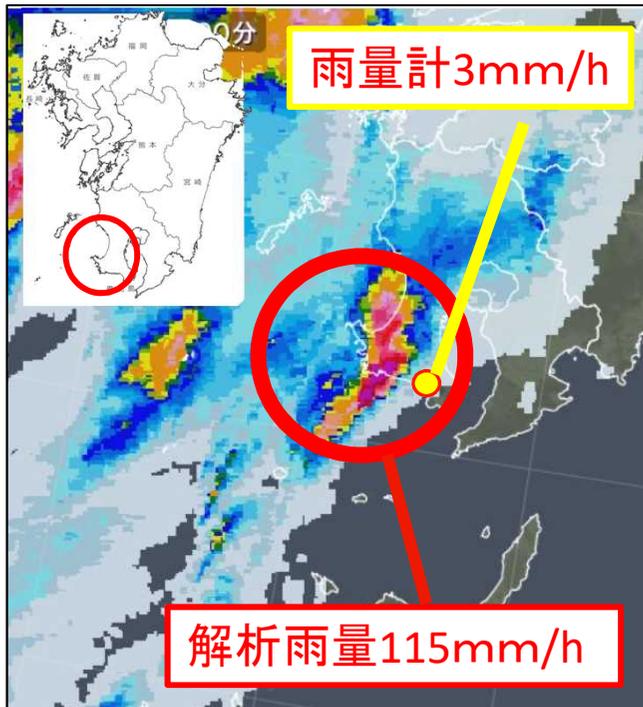
● 2020年9月12日の事例

- ・雨量計で局所豪雨捕捉できず
- ・解析雨量より始発列車から25km/h徐行を実施

徐行実施により土砂流入の被害を最小限に抑えられた。

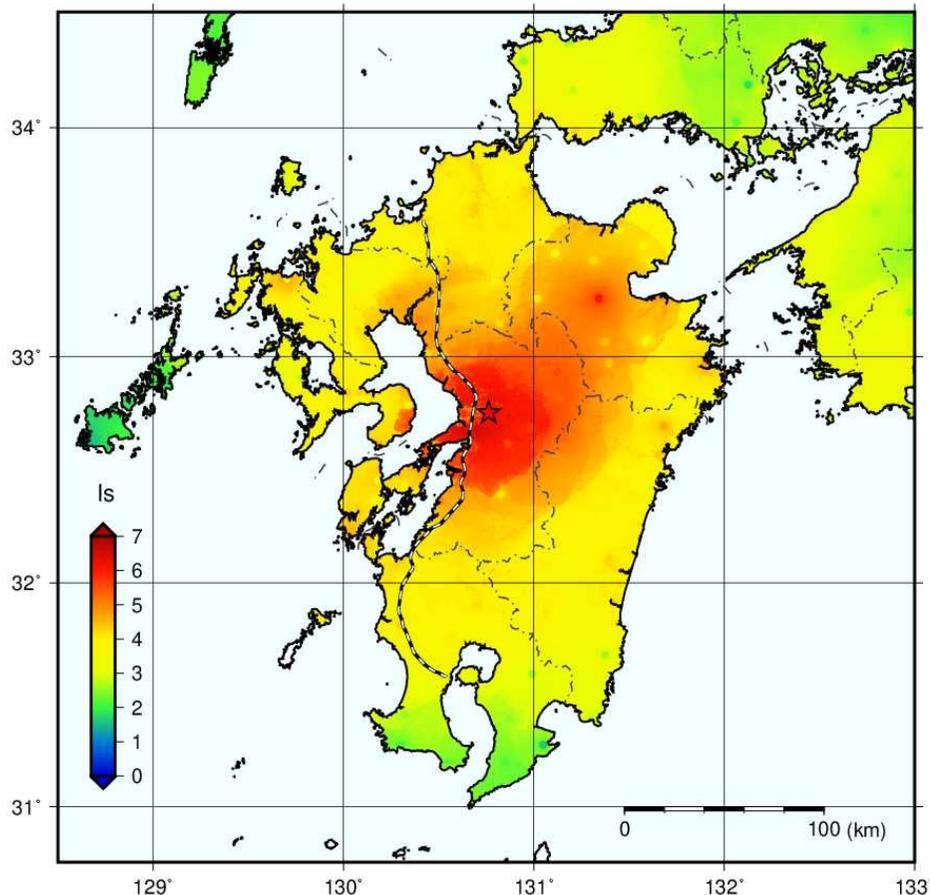
鉄道地震被害推定配信システム (DISER)
の面的地震動分布 (K-NETの強震観測網活用)

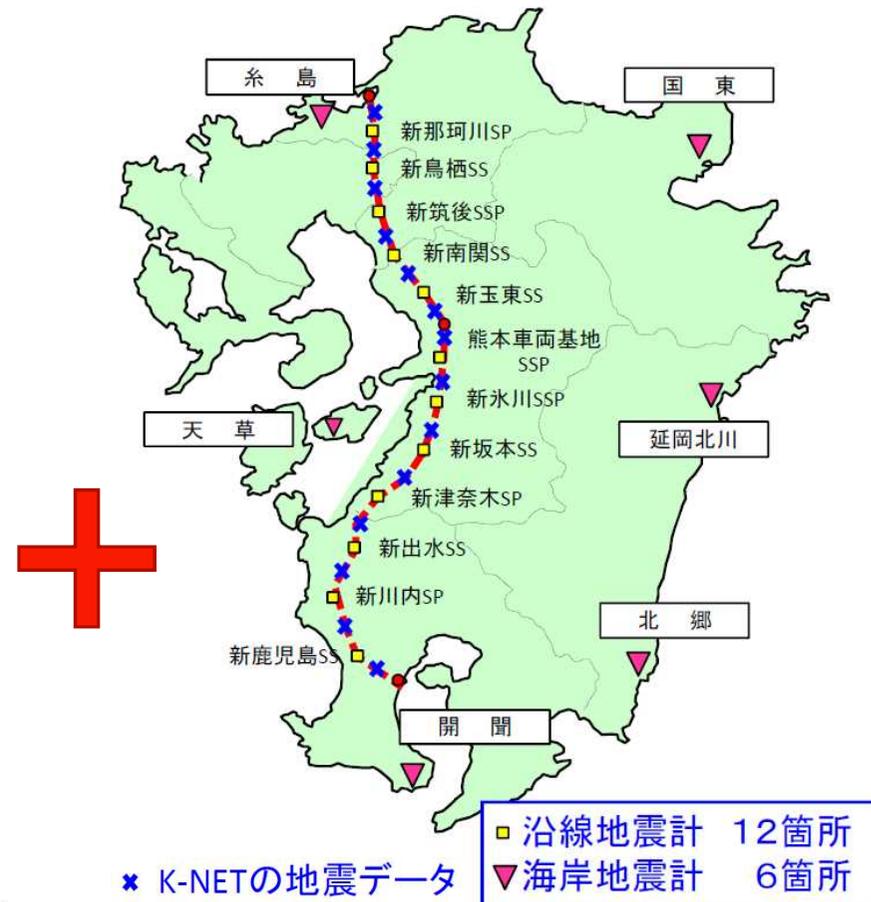
JR九州の沿線・沿岸地震計

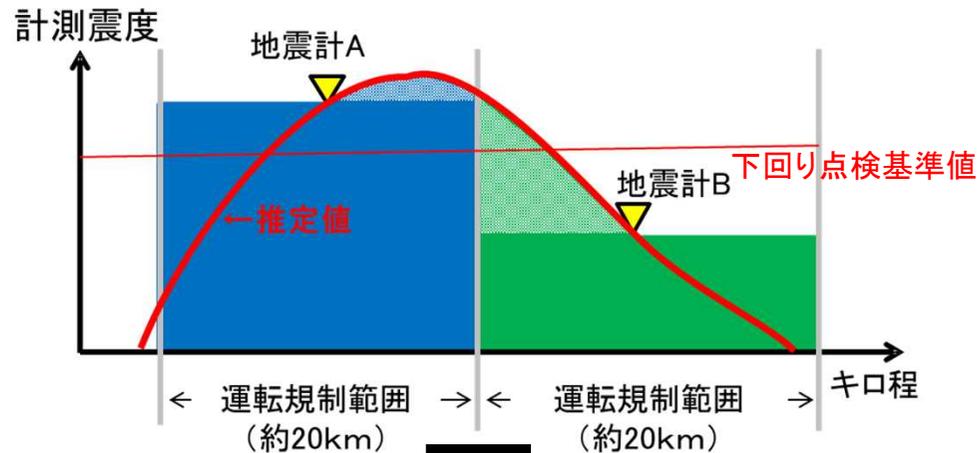
DISERの面的地震動分布

JR九州地震計情報

九州新幹線沿線の詳細な計測震度分布を取得

規制範囲・点検範囲
の適正化

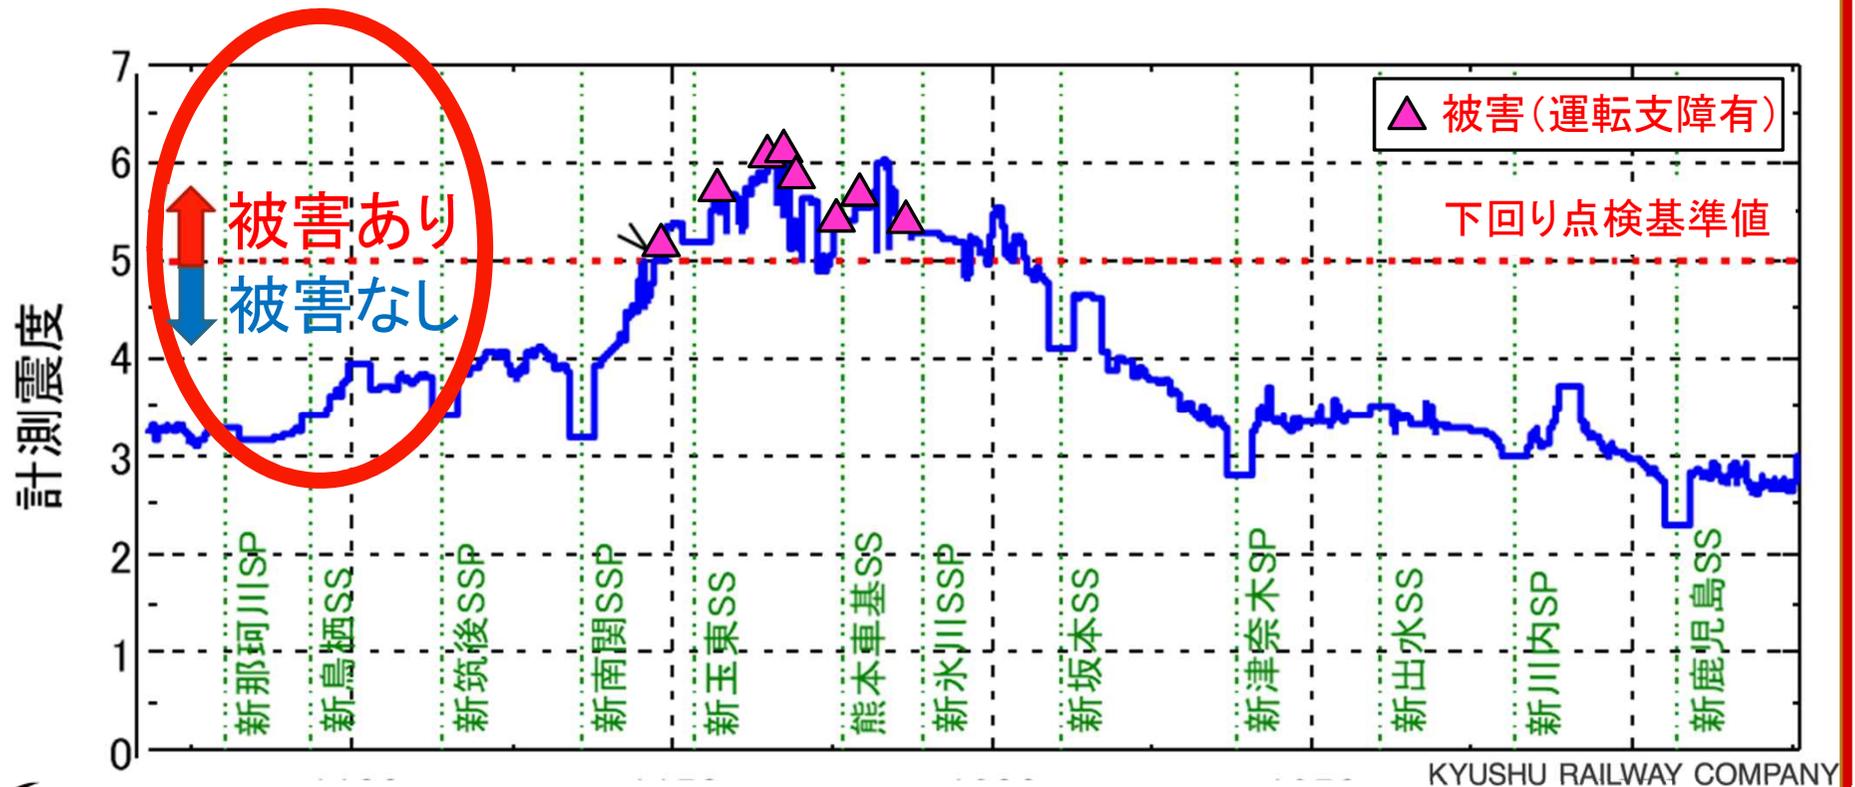
2016年4月14日 熊本地震前震(計測震度6.1)
2016年4月16日 熊本地震本震(計測震度6.3)
2019年1月 3日 熊本県和水地震(計測震度5.3)

近年の熊本の3地震
の被害と本システム
の計測震度を対照

計測震度	設備別 被害有無			被害内容	点検方法	
	土木 構造物	線路 設備	電力 設備		現行	変更
5.5以上	有り	有り	有り	<ul style="list-style-type: none"> ・桁のずれ ・橋脚ひび割れ ・防音壁の落下 ・電柱基礎ひび割れ 	下回り点検 地上巡回	下回り点検 地上巡回
5.0～5.4	無し	有り	有り	<ul style="list-style-type: none"> ・防音壁の落下 ・分岐器ボルト折損 ・ハンガの外れ ・煙突倒壊等 	下回り点検 地上巡回	地上巡回
4.5～4.9	無し	無し	無し	—	地上巡回	最徐行
4.0～4.4	無し	無し	無し	—	徐行	徐行

→地上巡回の計測震度を4.5から5.0へ引上げ

最徐行の規制値を追加 ※2021年8月改正、使用開始

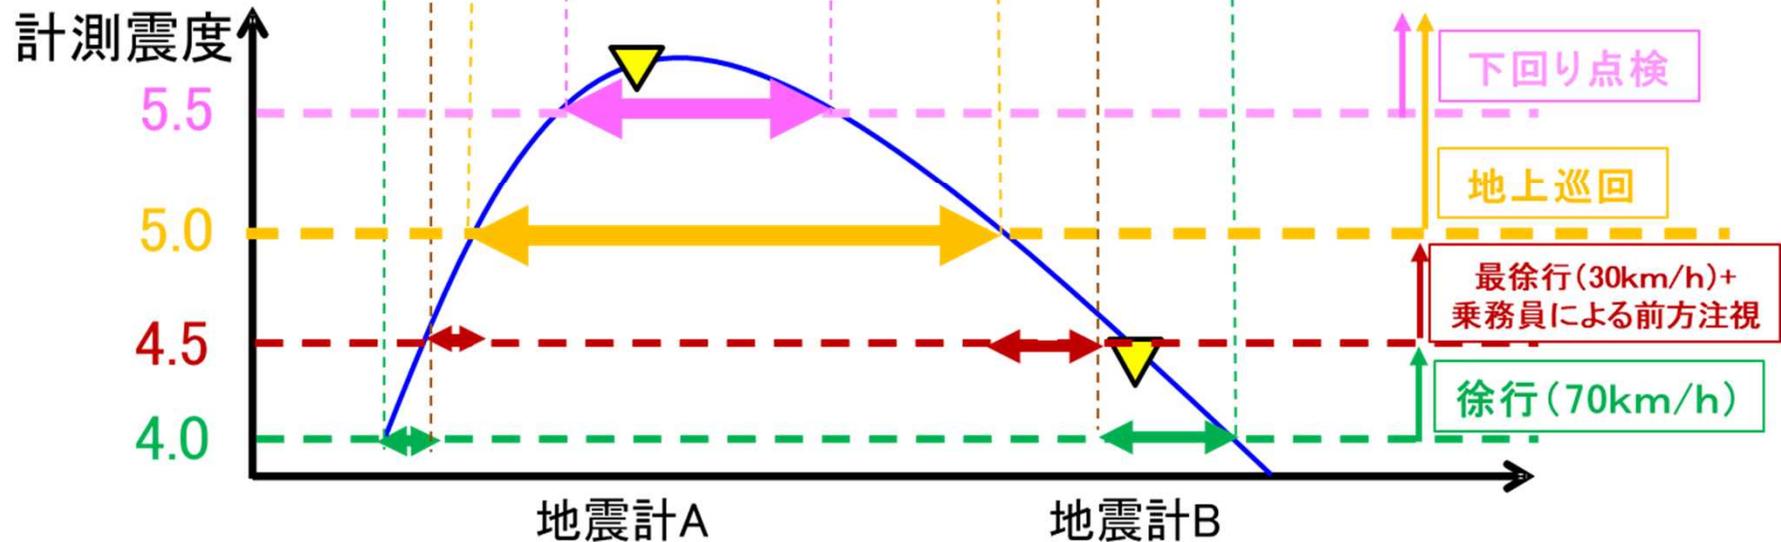
運転規制	徐行	最徐行	運転中止			最徐行	徐行	規制なし	-
点検範囲	添巡	添巡	地上巡回	下回り点検 地上巡回	地上巡回	添巡	添巡	点検なし	推定値取得まで20分

- 本システムの導入及び熊本地区3地震の検証により、
規制値及び規制範囲・点検範囲が適正化された。
- 早期運転再開が可能となった。
