「運輸安全における今日的課題」⇒「テロ関連」

セントラル警備保障株式会社

2022年10月17日

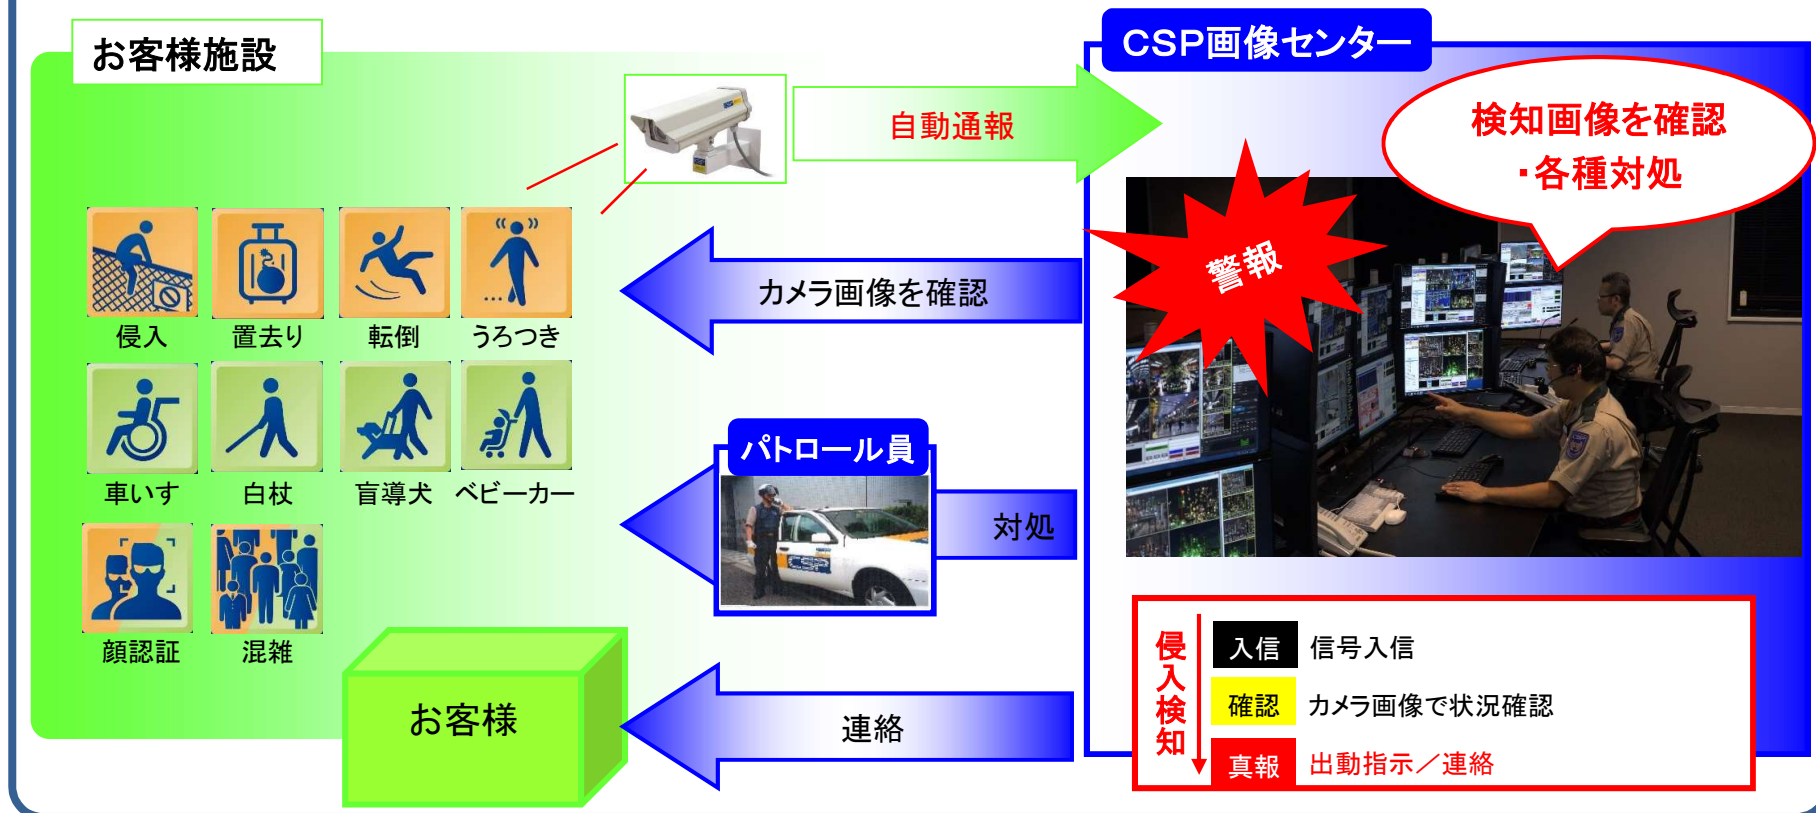
画像解析監視サービス

- ・ 画像解析システムを活用することで、人の目だけでなくシステムの目による監視強化
- ・ 警戒強化においても、警備人員の増員に頼ることなく、警備強化が可能。
- ・ 既存警備体制においても、警備運用の省力化を目指すことが可能。

VACS バックスシステム
versatile accurate clever security

低コストの画像解析サービス『VACSシステム』

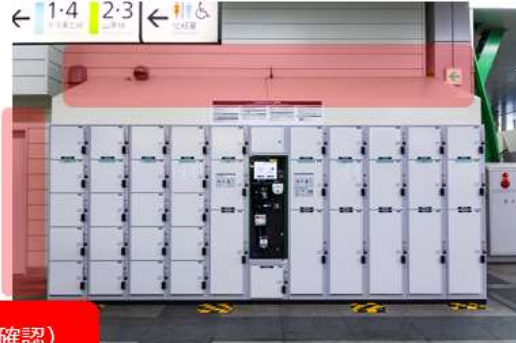
巡回点検時の主な警戒箇所

ゴミ箱、ロッカー、
自動販売機等の設備
関係は、全体的に

- ・ゴミ箱内（目視確認）
- ・ロッカー 上部・隙間
- ・他のロッカーとの物陰
- ・自動販売機周り 等

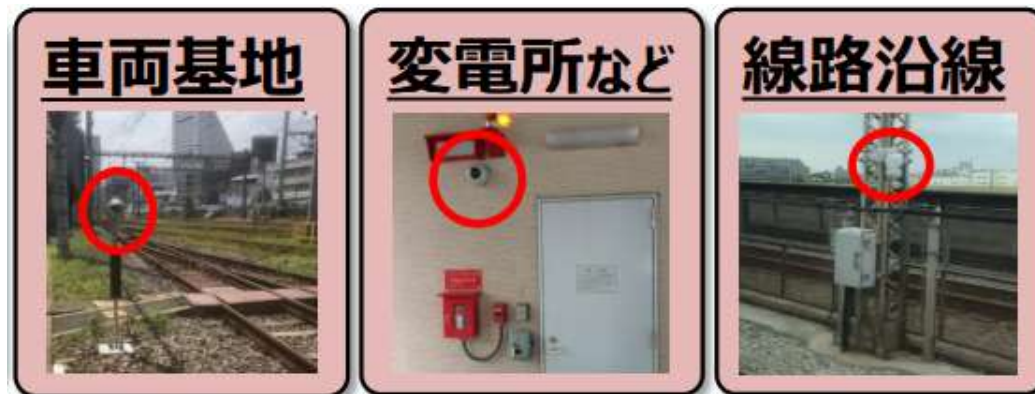
3. 重要施設リスク対策①⇒カメラ・画像解析

画像センサー「トリガー」は、カメラ映像だけで禁止区域に入る侵入者を検知します。

侵入者を検知すると、カメラ画像と共にCSP指令センターに自動通報され、最寄のCSPパトロール員が急行・対処します。CSP指令センターでカメラ画像を確認できますので、CSPパトロール員到着前に110番通報ができ、素早い対応を実現します。

さらにCSP指令センターから現地スピーカーに威嚇放送を行なうこともできます。

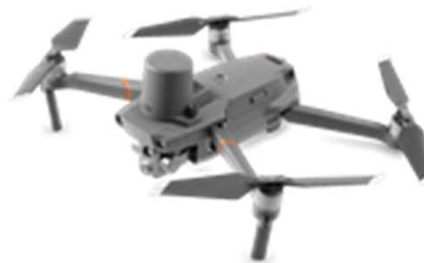
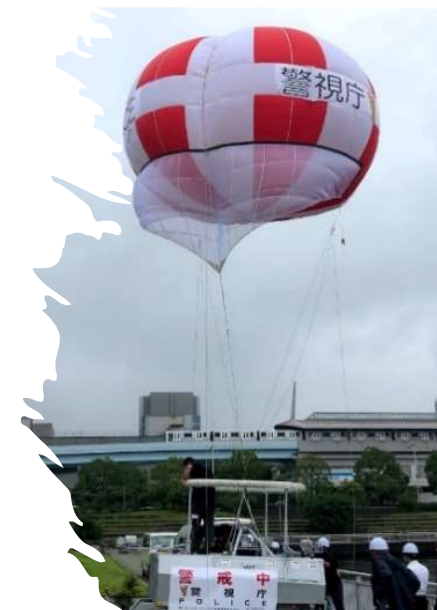
③サーマルカメラ統合型ドローン

☞カメラ画像での自動侵入検知により

「面」の警戒が可能

☞検知画像の画像解析により

素早い状況判断が可能

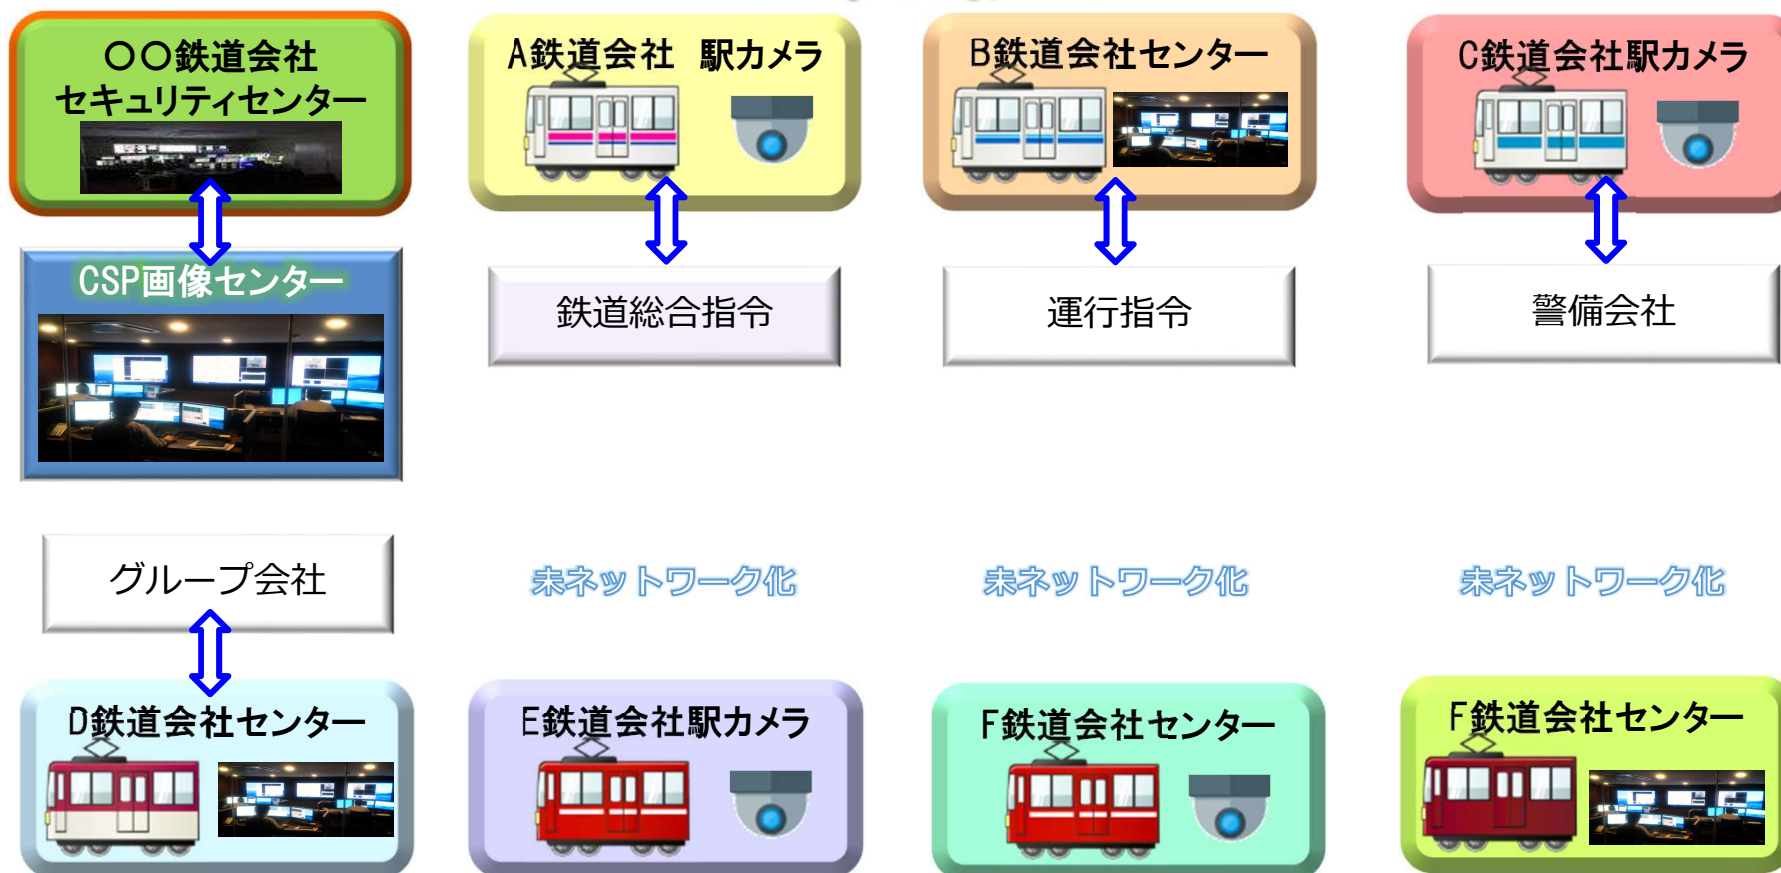
鉄道セキュリティセンター(仮称)構想① 【現状】

システムイメージ

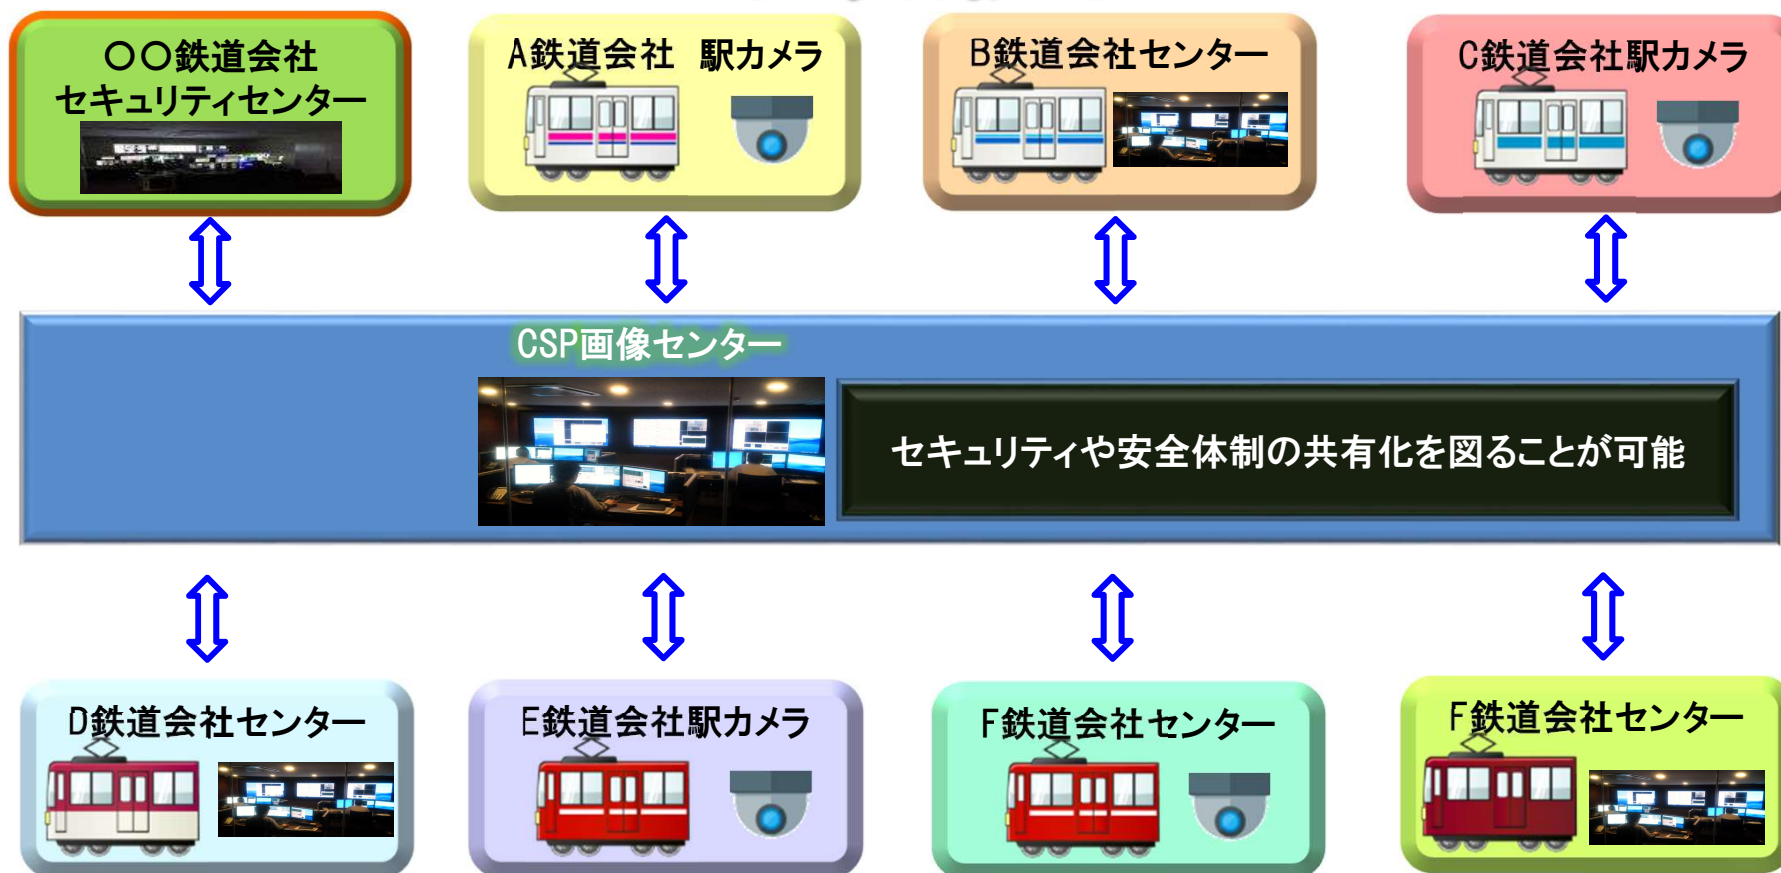
鉄道セキュリティセンター(仮称)構想② 【プラットフォーム一元管理】

システムイメージ
