業 種	鉄道
取組分野	自然災害対策（水害）
テ ー マ	河川堤防決壊時における鉄道車両の待避
取組の狙い	<p>鉄道沿線の河川堤防決壊の際に浸水の可能性がある低地から車両の待避場所・手段等をあらかじめ定める。このことにより、確実かつ速やかな待避の実施が可能となり、被害拡大を抑制し、早期の運行再開に結びつける。</p>
具体的内容	<p>1. 常総線と車両基地の概要</p> <p>関東鉄道株式会社（以下、「関東鉄道」という。）は延長約 51.1km の常総線を有しており、路線の北部は鬼怒川と小貝川に挟まれた地域を通っている。また、路線のほぼ中央にあたる常総市に拠点となる水海道車両基地（運転司令室、水海道乗務区、水海道車両区、水海道検修区）があり、周囲は農地が広がる低地となっている。</p>

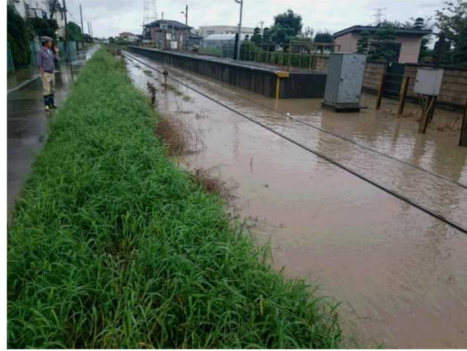
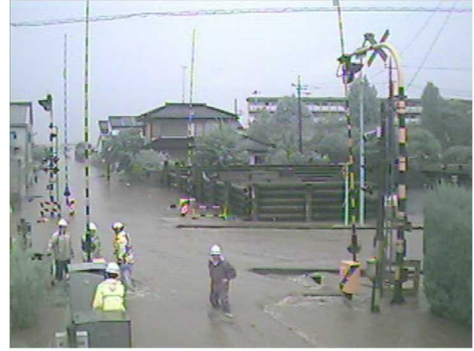
- 9月10日 6:45 玉村駅付近で鬼怒川の堤防越水  
7:45 気象庁から特別警報発令  
8:20 関東鉄道内に対策本部設置  
8:50 玉村駅付近浸水  
水海道駅～下妻間駅 運転中止、石下駅の旅客待避・車両回送

玉村駅付近の浸水の様子

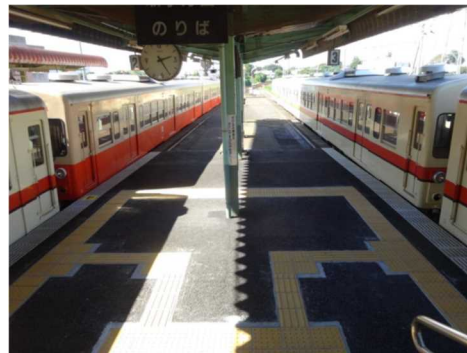
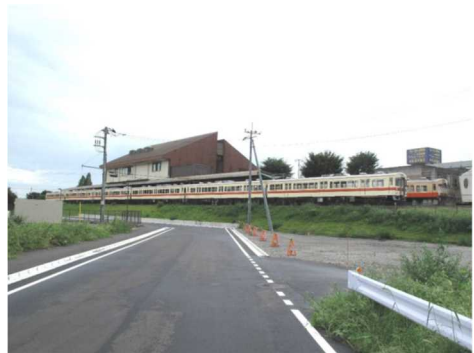
- 9:30 石下駅付近浸水  
12:50 南石下駅付近で堤防決壊  
三妻駅の施設区社員避難  
水海道車両基地の車両避難について検討開始  
14:30 全線で運転中止  
車両避難開始  
(所有車両 53 両中 46 両待避、車両基地からは 36 両)  
16:00 車両避難完了  
車両基地(運転司令・乗務区・車両区・検修区)社員避難完了  
新守谷駅に司令機能を移転

新守谷駅に避難した車両

<p>② 2015（平成27）年9月の対応と教訓</p> <p>河川決壊が発生した際、直ちに線路縦断図により浸水範囲を推定して、安全な南側の取手・守谷地区に車両待避を実施した。実施の決定をした時には、既に車両基地の北側の石下駅～玉村駅間は冠水しており、待避可能な箇所が限られていた。</p> <p>また、車両待避により、車両への被害は少なかったものの、多くの信号設備が水没してしまった。このため、平常運行するまでに約2ヶ月を要した。</p> <p>③ 2019（令和元）年10月の対応</p> <p>「令和元年東日本台風」の際には、鬼怒川が氾濫危険水位を超えたため、車両待避を実施した。（結果として、堤防決壊・越水はなかった。）</p> <p>(2) 今後の備え</p> <p>上記の教訓等を踏まえ、以下の対策を実施。（2020年10月現在）</p> <ul style="list-style-type: none"> <li>・ 気象観測装置の増備・デジタル化（実施済み）</li> <li>・ CTC 中央装置、PRC 中央装置、列車無線中央装置を2階へ移設（実施済み）</li> <li>・ 踏切器具箱のかさ上げ（随時実施）</li> <li>・ 電気転てつ器のかさ上げ（随時実施）</li> <li>・ 車両待避に係るマニュアルの整備（実施済み）</li> </ul>
取組の効果	<p>鉄道沿線の河川堤防決壊の際に浸水の可能性のある低地から高台への車両の待避手段・場所等をあらかじめ決めておくことにより、確実かつ速やかな待避の実施が可能となり、被害拡大が抑えられるとともに、早期の運行再開にも結びつけることができる。列車の運行に必要なCTC中央装置等の2階への移設や踏切器具箱等のかさ上げを実施することで、被害拡大が抑えられ、早期の通常運行につながる。</p>
事業者名	<p>関東鉄道株式会社 鉄道部（029-822-3718）</p>

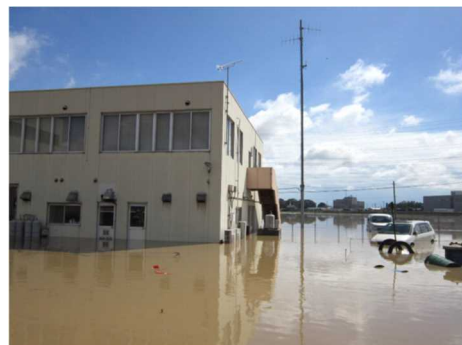
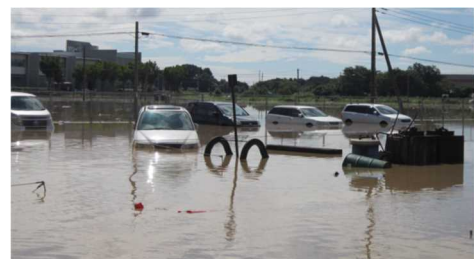
- 9月11日 5:00 車両基地周辺は冠水しているが、車両基地は無事  
10:00 基地構内の浸水を確認  
13:00 現地本部設置し、被害状況の把握を開始

車両基地の浸水の様子

車両基地1階床上浸水、検修庫床上浸水

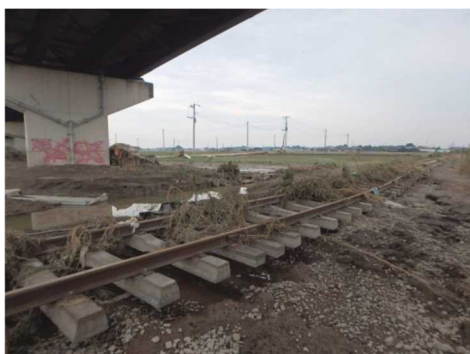
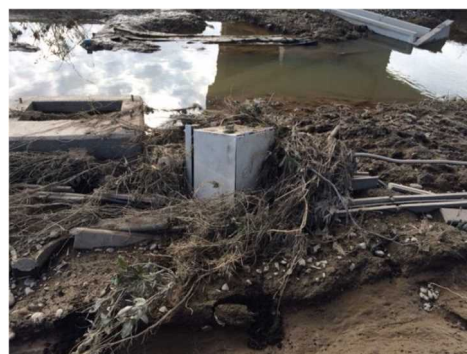
道床採石流出3.0km、土砂・瓦礫等堆積1.5km

レール湾曲0.1km

三妻駅～南石下間の被害が甚大

被害の大きかった三妻駅～南石下駅間の被害の状況

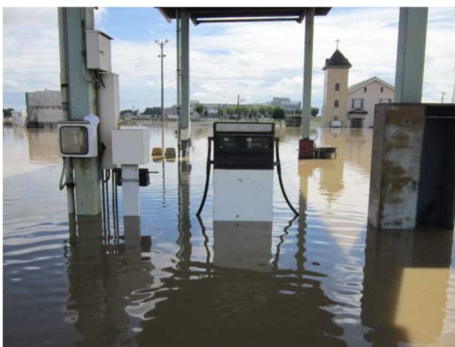
給水スタンド水没

水没した給水スタンド(車両基地内)

- 運転再開へ向けた対応（被害が軽微な区間から順次再開）
  - 9月14日 下妻駅～下館駅間運転再開（1列車の折り返し運行）  
（車両基地まで戻れないため燃料はタンクローリーから直接給油）
  - 9月16日 取手駅～守谷駅間運転再開（2列車の折り返し運行）
  - 9月18日 守谷駅～水海道駅間運転再開（2列車の折り返し運行）
  - 10月10日 水海道駅～下妻駅間運転再開（40km/h以下）  
これにより全線で再開
  - 11月16日 全線で平常運行  
（同業他社・協力会社からの応援もあり、予定より約1ヶ月早い再開）
