東海道貨物線 横浜羽沢駅～大船駅間 軌陸車が他の軌陸車に追突した事象について

2024年9月30日
東日本旅客鉄道株式会社

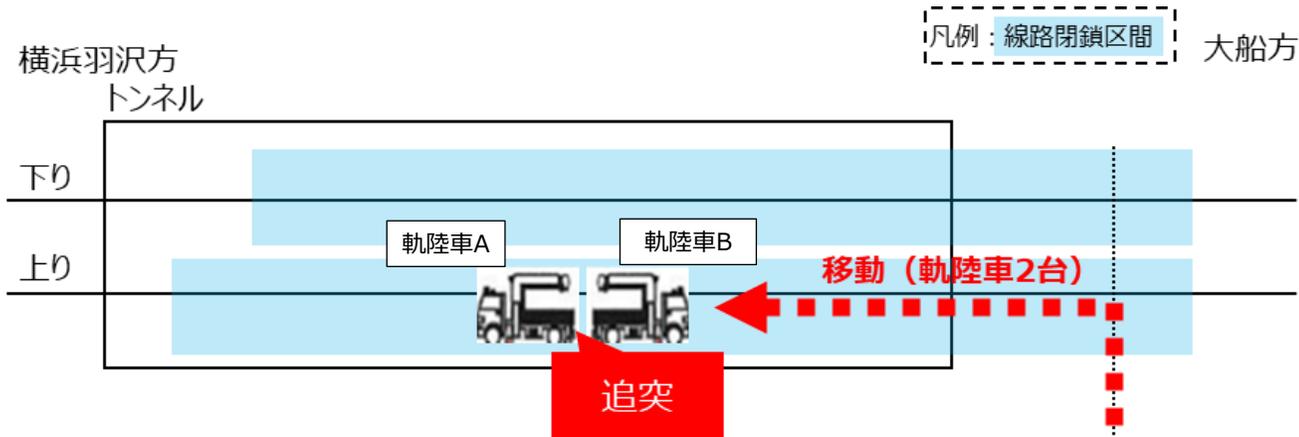
図1. 略図

1. 発生日時： 2024年8月25日（日） 1時35分頃 天候：晴
2. 発生場所： 東海道貨物線 横浜羽沢駅～大船駅間
3. 関係者： 工事指揮者他16名
4. 概況： 横浜羽沢駅～大船駅間のトンネル内での通信ケーブル敷設に向けて軌陸車2台の移動中、先に到着し停止した軌陸車に、後から到着した軌陸車が追突した。これにより軌陸車・荷台に乗っていた計8人が負傷した。
この事象による列車影響は無い。
なお、負傷者は全員軽傷（打撲・捻挫・むちうち等）であった。
5. 原因： 後続の軌陸車において、運転手のブレーキ操作が遅れたため。

- (1) 軌陸車A、Bは始業前点検、載線後のブレーキ試験ともに異常なかった。
- (2) 軌陸車A、Bは、20～30km/hで100m程度離れて走行していた。
- (3) 誘導員は軌陸車Bの荷台に乗り、軌陸車Aの停車している位置から約50m手前で減速の指示、軌陸車Aの約20m手前で停止する予定であった。
- (4) 誘導員は約50m手前で減速の指示、約20m手前で停止できるよう指示を出したが、その数秒後に追突した。
- (5) 軌陸車Bの運転手は、サイドミラーとルームミラー、バックモニターで後方の状況を確認しながら運転していた。誘導員からの減速指示を無線機から聞いて、エンジンブレーキにより軌陸車を停止できる準備を行った。その後、誘導員の停止指示を聞いたものの、ブレーキを踏むタイミングが遅れた。

- ①保守用車を移動させる場合は、前方及び走行状態に注意し、前途の見通しの範囲内において停止できる速度で走行すること。
- ②視界不良になった場合には速やかに一旦停止し、状況を確認すること。
- ③保守用車群を移動させるときの保守用車相互の間隔及び連絡方法をあらかじめ定めておくこと。

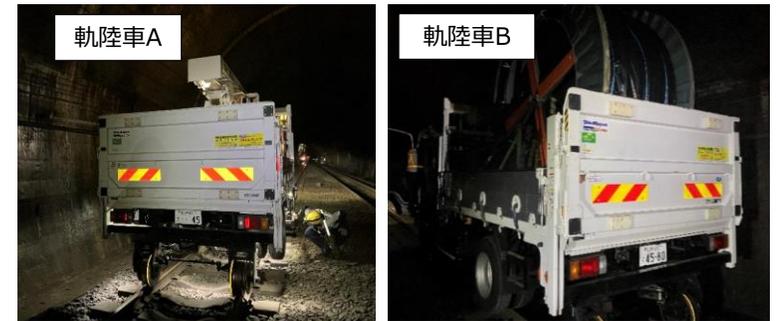
図2. 追突後の状況

後続の軌陸車において、運転手のブレーキ操作が遅れたため。

※仕様書による軌陸車Bのブレーキ制動距離、追突直前の速度から計算したところ、今回の過積載による停止位置への影響は0.9m
(速度20km/hからのブレーキ制動距離： 積載量750kgの場合 12.1m、 積載量1,500kgの場合 13.0m)

請負会社内で計画段階、施工段階それぞれで積載量を確認できるしくみを構築するよう指導する。

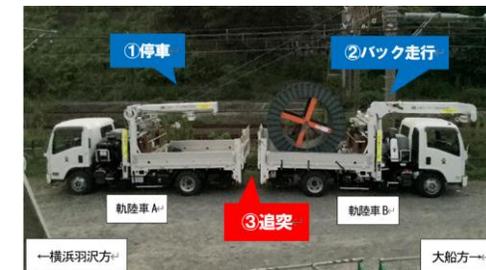
図3. 追突時の状況再現（実際は線路上）

- (1) 軌陸車A（車体重量約7.0t）最大積載量900kgに対して積載量は約800kgであった（梯子等）
軌陸車B（車体重量約7.2t）最大積載量750kgに対して積載量は約1,500kgであった（LCXケーブルドラム等）
- (2) 工事指揮者が作業計画時に軌陸車2台を手配、軌陸車Bの運転手他2名が施工時に資機材の積み込みをしたが、4名とも軌陸車の最大積載量と荷台に載せる資機材等の重量の確認は行っていなかった。
