令和4、5年度 自動運転トローイングトラクター実証実験 結果・計画

自動運転トーイングトラクター レベル4に向けた実証実験報告書

日本航空株式会社
グランドハンドリング企画部
2023年10月

第15回空港制限区域内における自動走行の実現に向けた検討委員会
AiRO株式会社 羽田空港での実証実験計画

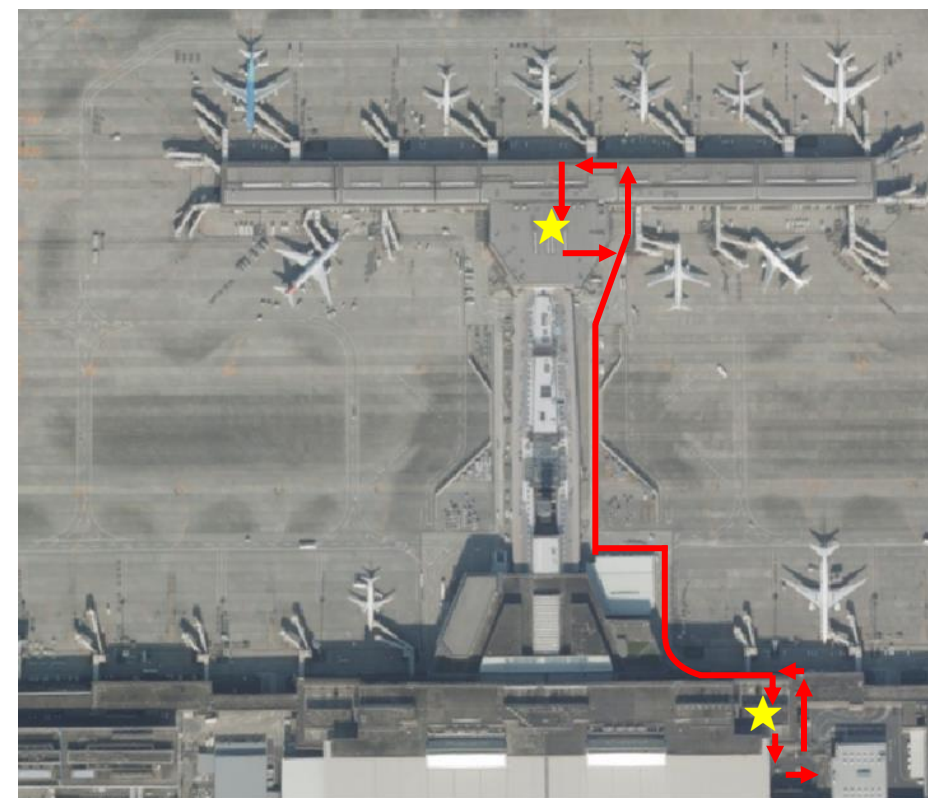
| 走行ルート | 第2旅客ターミナル本館南ソーティング ～ サテライトターミナルソーティング |
| 走行距離 | 往復約1.2km |

★ = 起点/終点

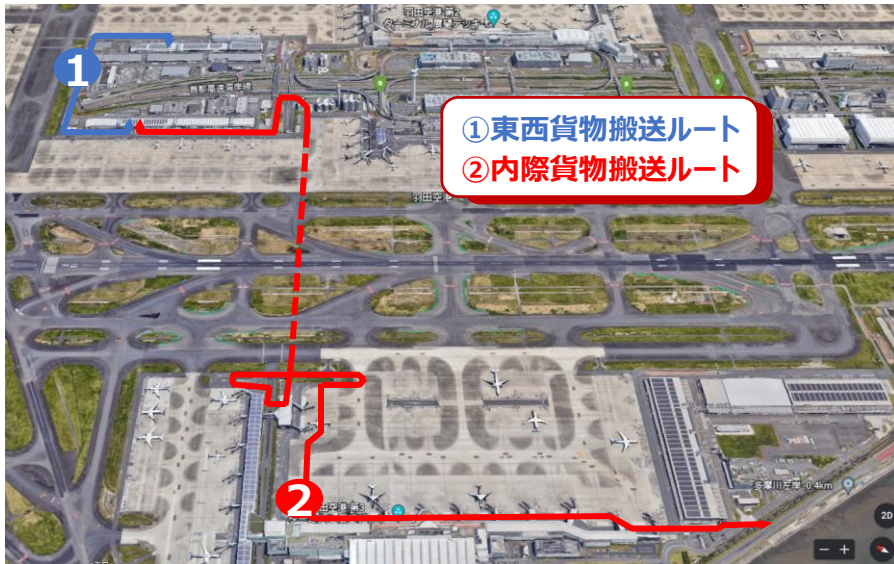
<走行ルート>

| 走行ルート | 東貨物地区～西貨物地区ルート、国内線～国際線ルート |

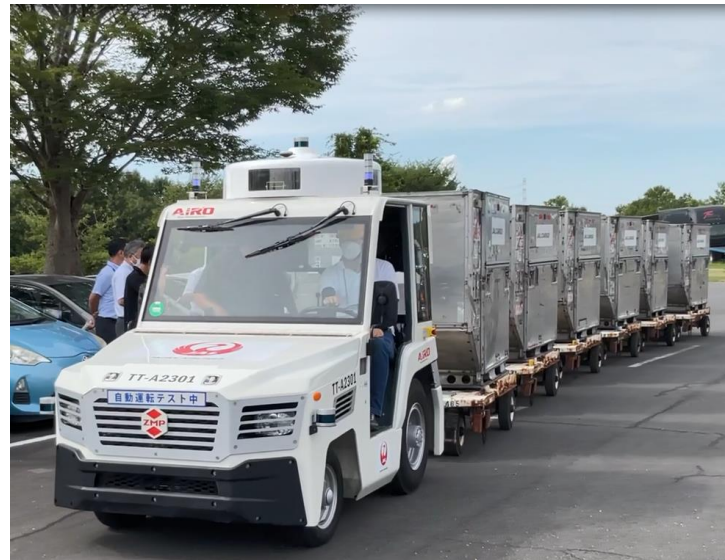
<車両外観>

| スペック | |
|---|---|
| 車両名称 | CarriRo Tractor 25T (ベース車両：Guangtai社製EV牽引車) |
| サイズ | 3.20m x 1.70m x 2.45m (センサー込み、全長x幅x高さ) |
| センサー | 3D-LiDAR x 3、単眼カメラ x 2、GNSS/IMU x 1 |

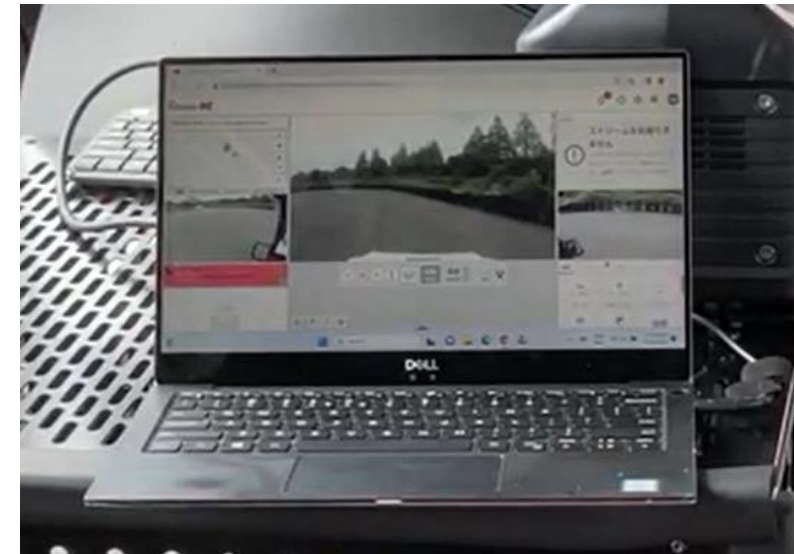
<遠隔監視>

| スペック | |
|---|---|
| 安全機能 | リアルタイム監視機能 |

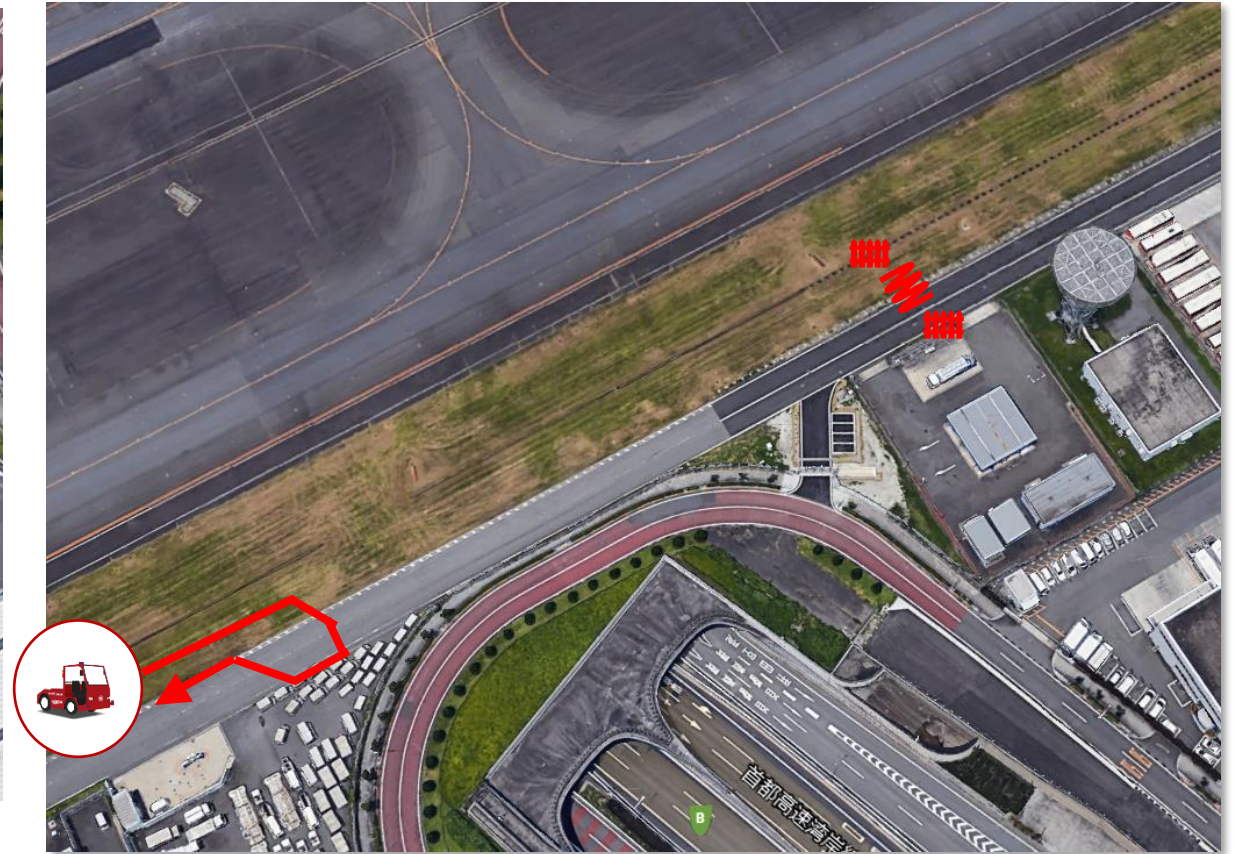
2 VIP用ゲート

- VIP対応の際は東西ルート中間点にあるゲートがCLOSE
- 事前にCLOSE時間は把握することが可能、しかし航空機の遅延などが発生した場合は2~3時間CLOSE状態が続くことも
- 西⇒東に走行時、ゲートCLOSEの際は給油所でUターンが必要

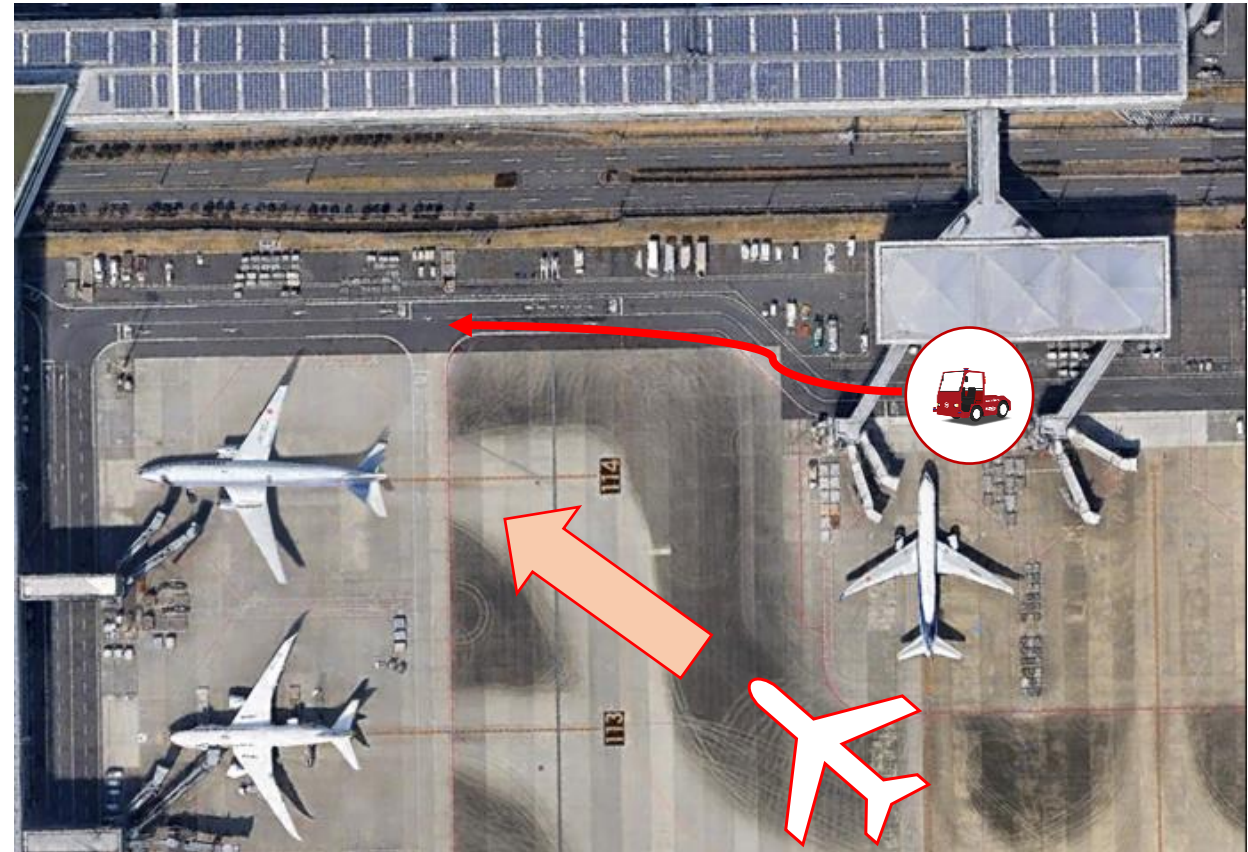
8 114番スポットのブラスト

- 114番スポットに入る航空機から発出されるブラストの検知が必要（スポットから出る際はプッシュバック車を用いるためブラストは発出されない）
- Flight information などとシステム連携し、いつ114番スポットに航空機が入るのか事前に把握出来るようにするなど対策が必要
