改善箇所説明図

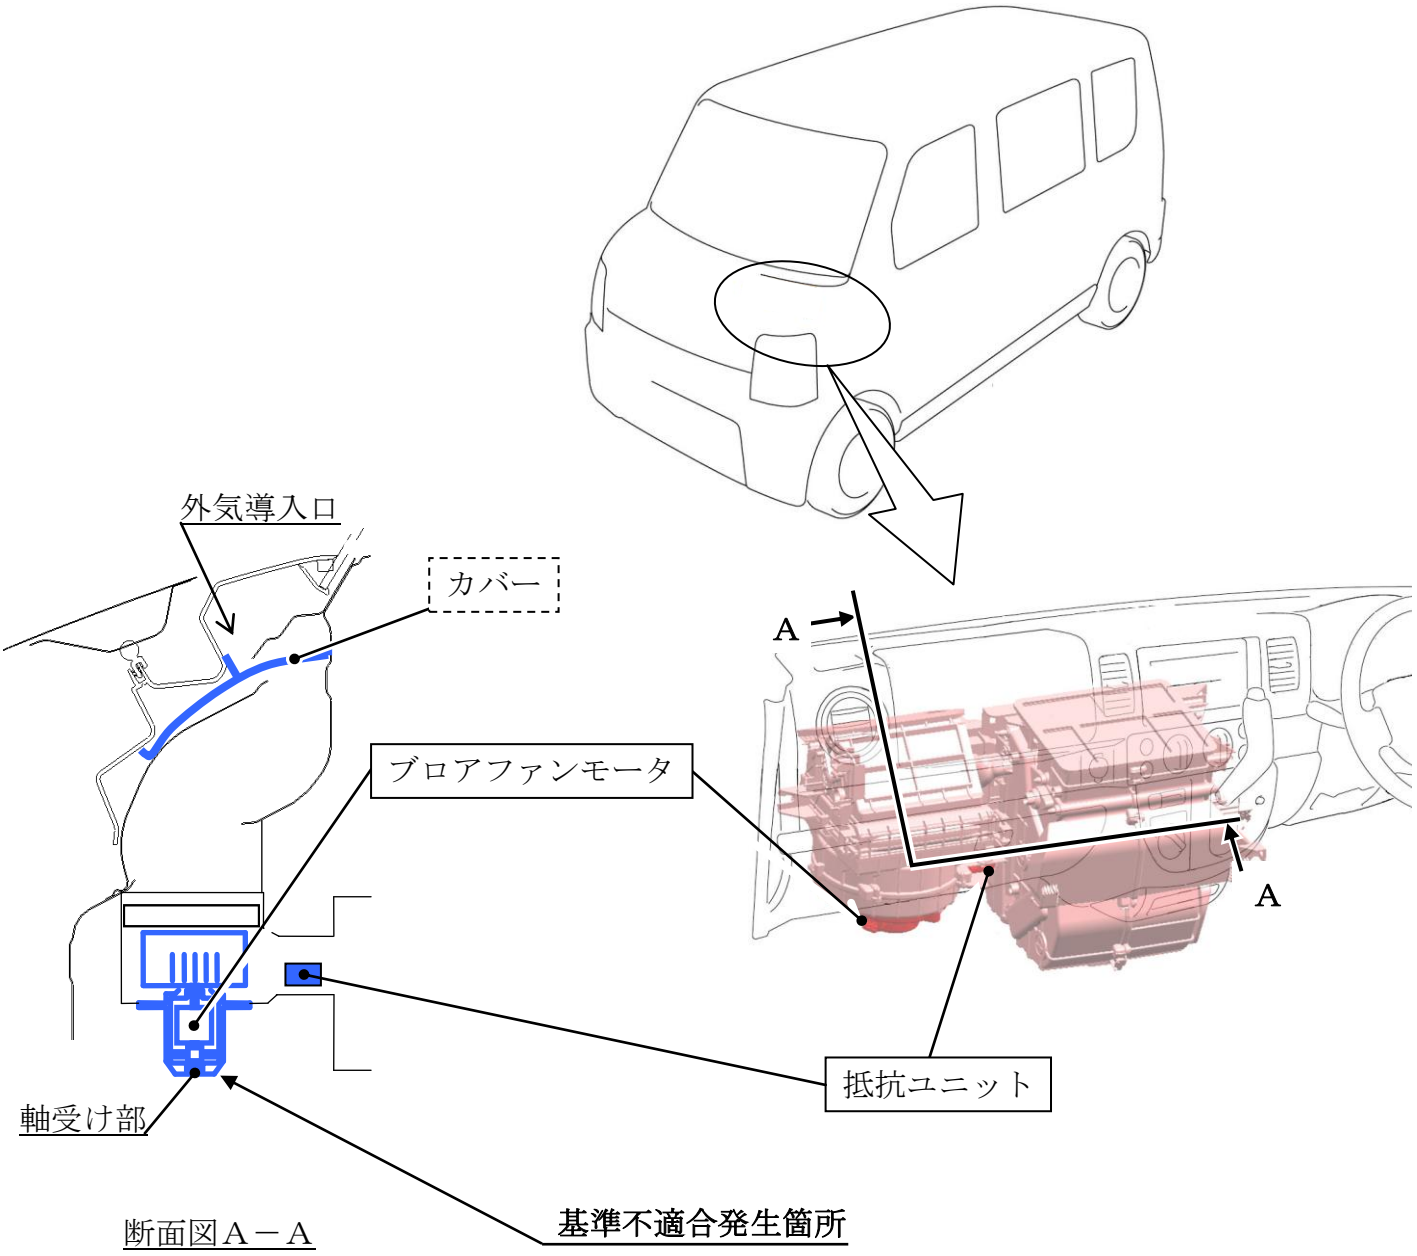
エアコンの外気導入口の構造が不適切なため、雨水がブロアファンモータ部に浸入し、当該モータの軸受け部が錆びて固着するものがある。そのため、ブロアファンモータが停止してデフロスタが作動しなくなる。また、マニュアルエアコン仕様車においては、ブロアファンモータの回転を制御する抵抗ユニット内の温度ヒューズの仕様が不適切なため溶断せず、最悪の場合、抵抗が過熱して火災に至るおそれがある。

全車両、外気導入口のカバーとブロアファンモータを点検し、カバーが装着されていないものはカバーを追加する。また、ブロアファンモータに錆が発生しているものはブロアファンモータを新品に交換する。なお、マニュアルエアコン仕様車は、ブロアファンモータの回転を制御する抵抗ユニットを点検し、対策品が装着されていないものは対策品に交換する。
