第７回　平成２８年（２０１６年）熊本地震に関する
非常災害対策本部会議

平成 28 年 4 月 18 日 10：00~
国土交通省防災センター（２号館１４階）

平成２８年熊本地震についての国土交通省の対応状況

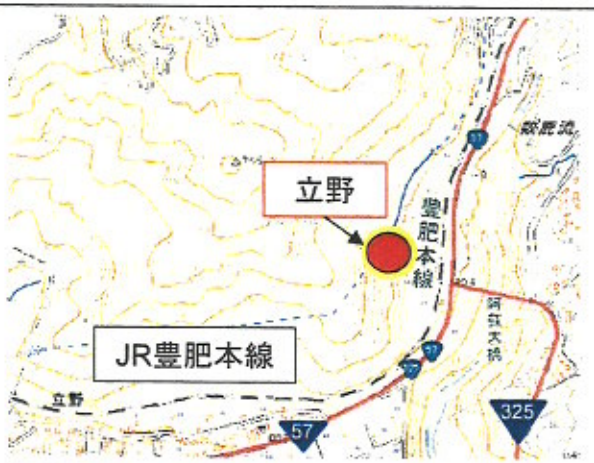
立野地区（南阿蘇村）における土砂災害への重点対策について

〔状　　況〕国道 57 号、国道 325 号阿蘇大橋および JR 豊肥本線が大規模な崩落土砂により寸断

ドローンによる撮影（4月16日）

〔対応方針〕専門家による現地調査やドローンによる調査を実施中。専門家の意見を聴きながら、土砂撤去用進入路の確保のため、現地作業に着手予定

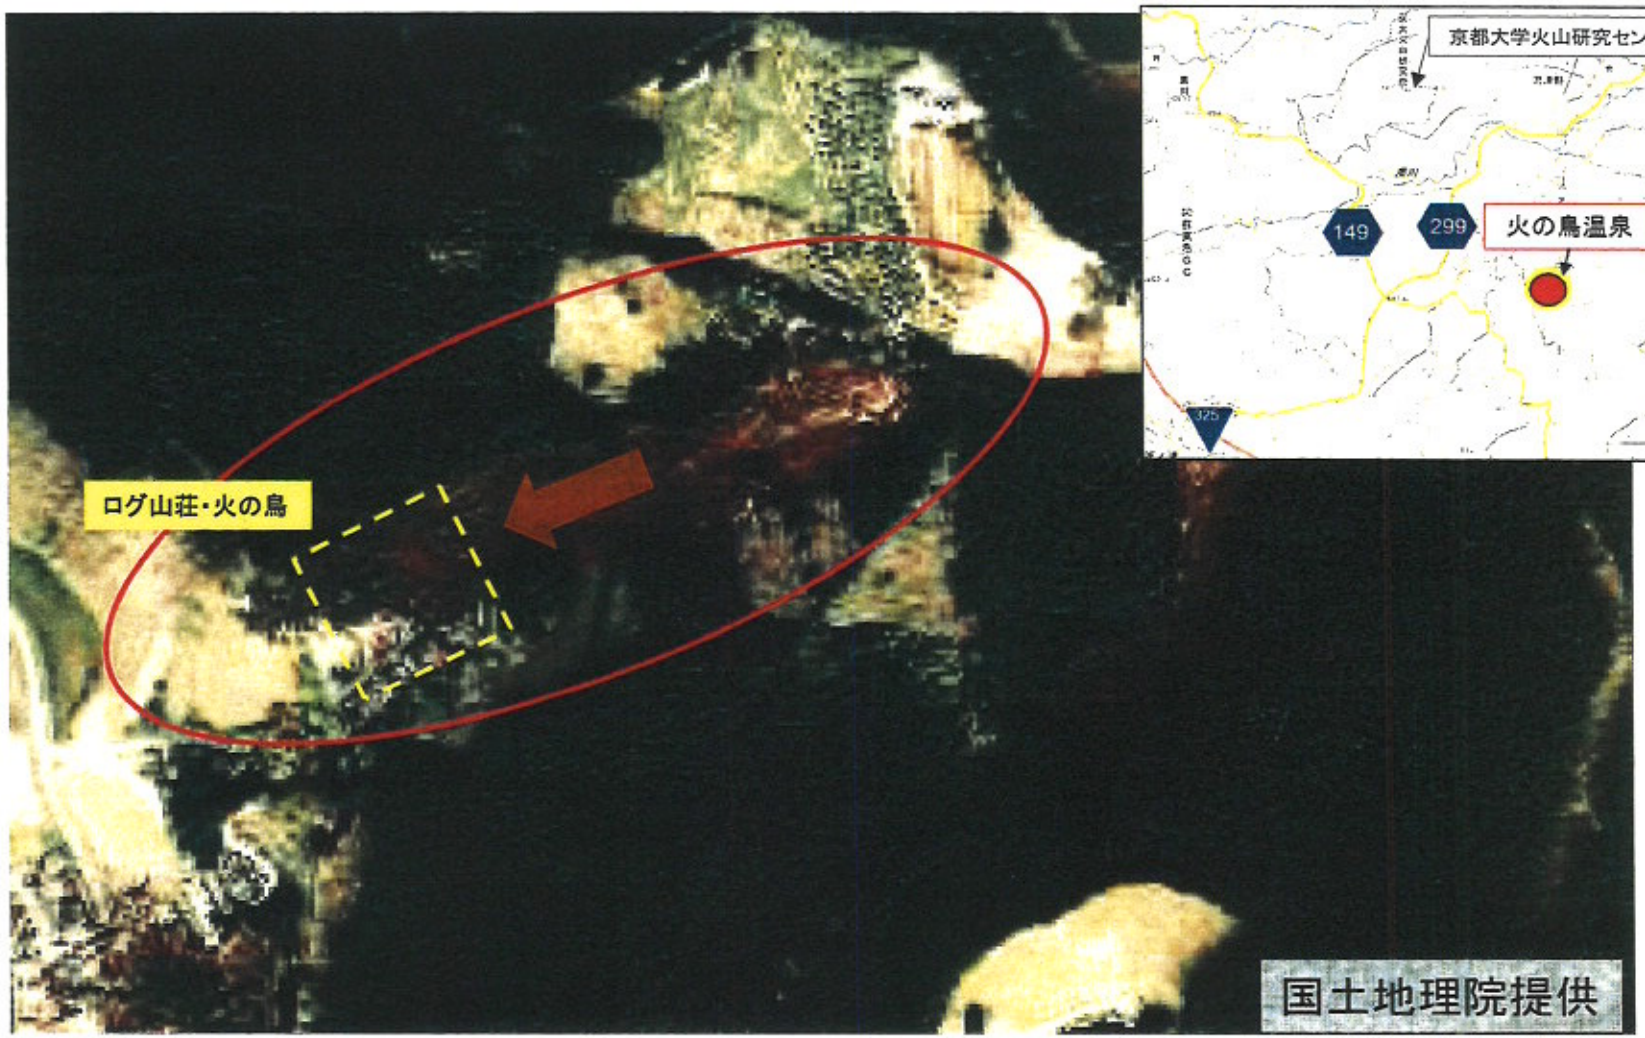
火の鳥温泉地区（南阿蘇村）における土砂災害への重点対策

〔状　　況〕土石流が温泉宿に到達し宿泊客 2 名と連絡が取れず

（２）人的被害が発生している可能性があり、二次被害防止のための安全対策が必要な箇所

〔対応方針〕専門家による現地調査を実施し、土砂災害対策を検討する

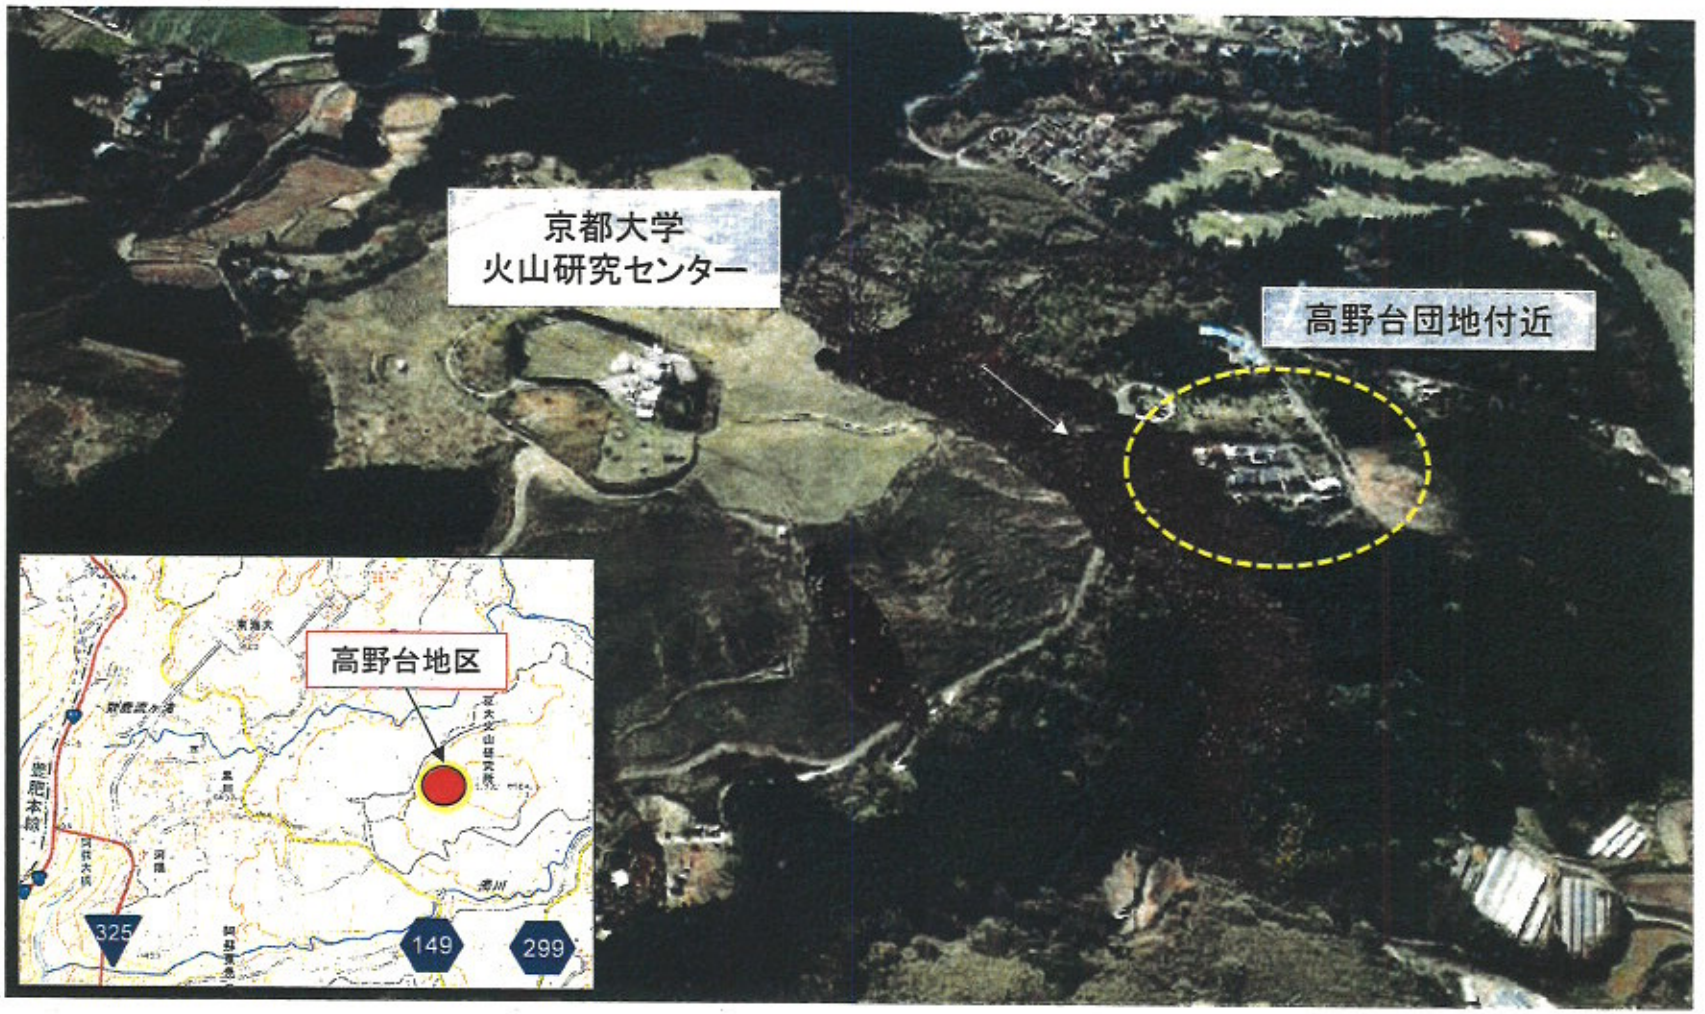
高野台地区（南阿蘇村）における土砂災害への重点対策について

〔状　　況〕家屋への被害が発生し住民と連絡が取れず。崩壊箇所に家屋が隣接しており、今後被害が拡大するおそれ

（３）家屋への被害が今後さらに拡大するおそれが高い箇所
〔対応方針〕専門家による現地調査を実施し、土砂災害対策を検討する

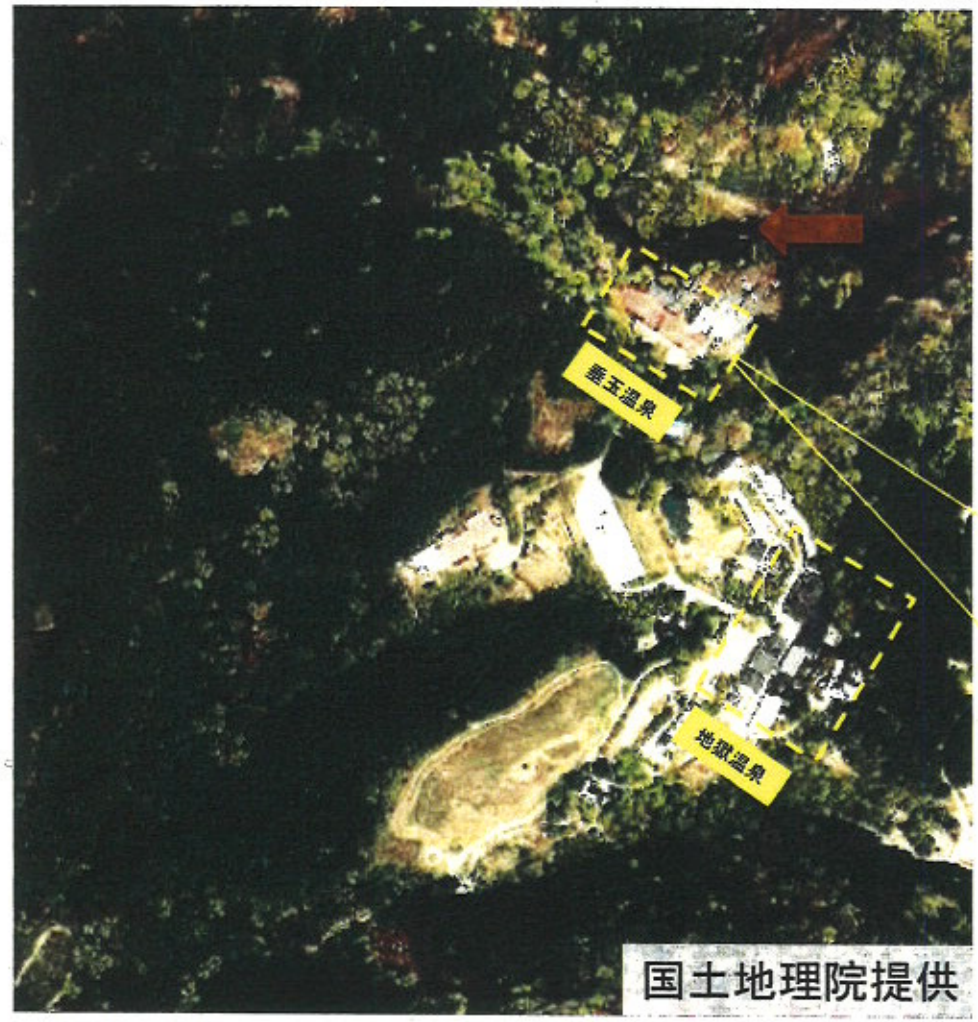
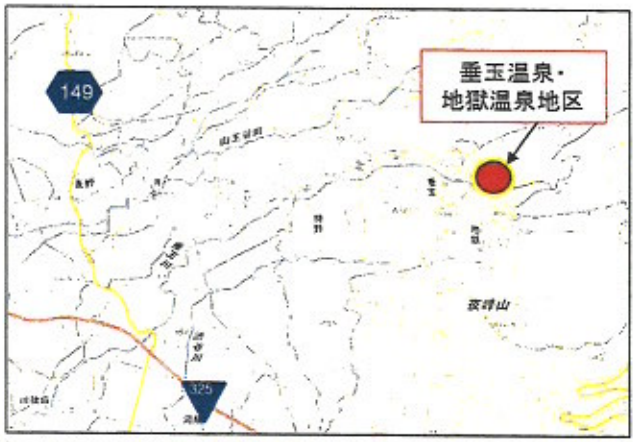
垂玉温泉、地獄温泉地区（南阿蘇村）における土砂災害への重点対策

〔状　　況〕土砂崩れにより宿泊客 68 人等が孤立していた

（４）土砂崩れにより孤立が発生した地区の箇所
〔対応方針〕孤立化していた宿泊客等は4月17日に救出された

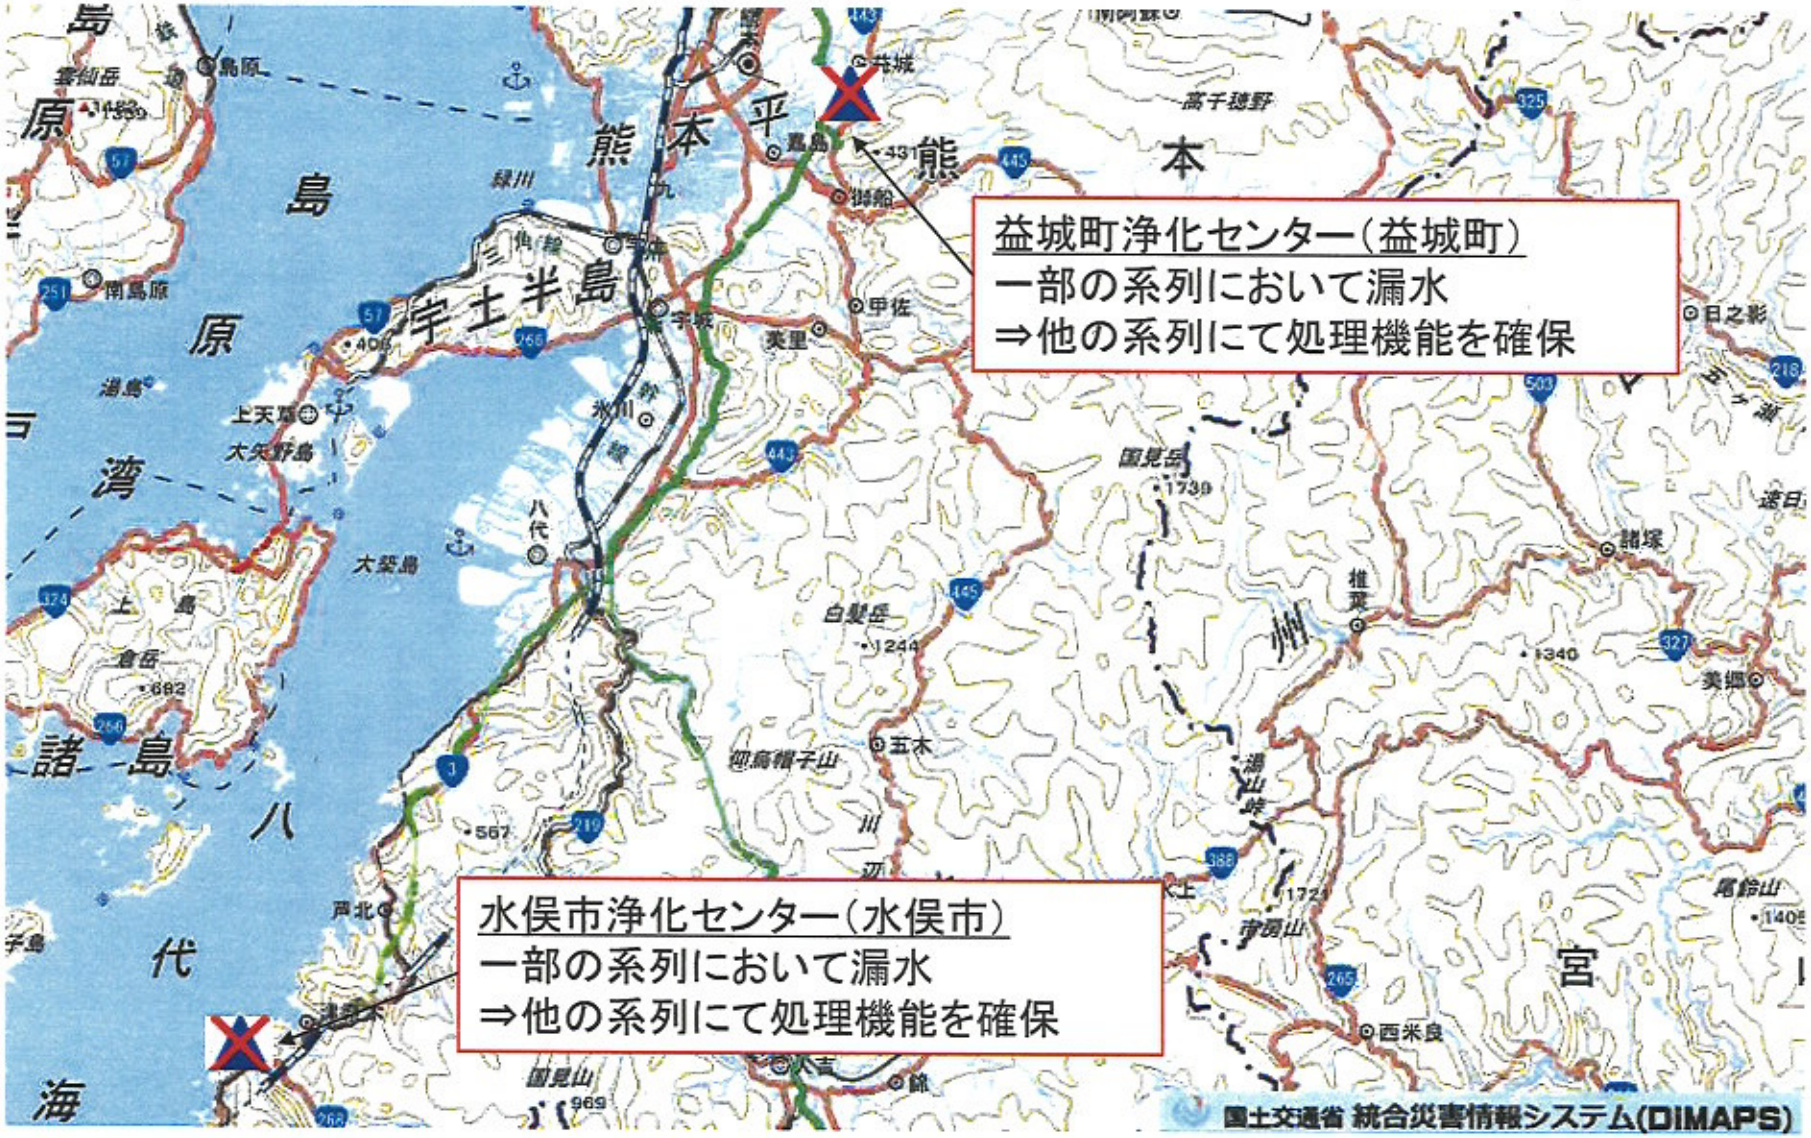
〔状　　況〕水俣市、益城町の処理場では一部の系列で漏水があるため、他の系列で処理機能を確保

益城町浄化センターにおける漏水の様子

水俣市浄化センターにおける漏水の様子

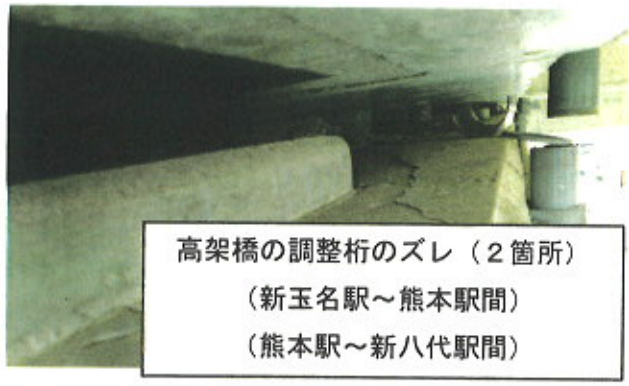
熊本地震における九州新幹線の被害状況（H28.4.18 6:00現在）

軌道変状
（熊本総合車両所への回送線）

列車脱線による軌道破壊
（熊本駅～新八代駅間）

新八代駅ホーム桁柱損傷
（約２０箇所）

高架橋の柱の亀裂（約２５箇所以上）
（新玉名駅～新八代駅間）

・ 脱線車両撤去のためのクレーン等を手配済み。余震が続いているため、作業に着手できない状況。早ければ本日に着手予定。
・ 車両撤去後、損傷している軌道の復旧工事が行われる予定。
