9月20日からの大雨に伴う河川・ダムの対応状況

令和６年10月10日06:00時点
国土交通省 水管理・国土保全局

令和６年９月２０日からの大雨における水道施設の被害と対応状況等について

９月20日からの大雨による下水道施設の被害と対応状況等について

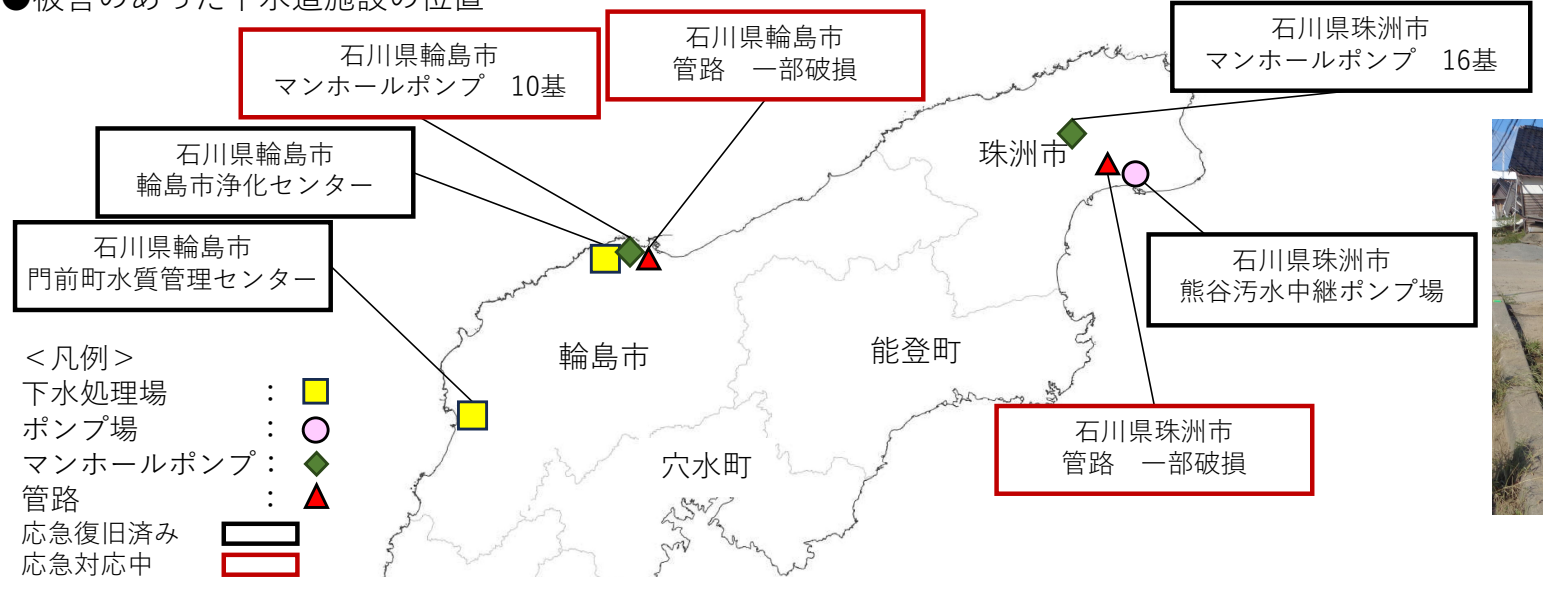
●被害のあった下水道施設の位置

県	市町村名	施設名	被害時の状況	現在の対応状況
石川県	わじまし 輪島市	もんぜんまちすいしつかんり 門前町水質管理センター	浸水によりポンプ機能停止	機能確保済み（応急復旧完了）
石川県	わじまし 輪島市	わじましじょうか 輪島市浄化センター	停電により機能停止	機能確保済み（応急復旧完了）
石川県	わじまし 輪島市	管路	一部破損	機能確保済み（バキューム車による汚水の吸引・運搬）
石川県	わじまし 輪島市	マンホールポンプ　10基	浸水により機能停止	7基　機能確保済み（応急復旧完了） 3基　汚水の発生なし（仮設ポンプ等の手配中）
石川県	すずし 珠洲市	くまんたんおすいちゅうけい 熊谷汚水中継ポンプ場	機器の故障により機能停止	機能確保済み（応急復旧完了）
石川県	すずし 珠洲市	マンホールポンプ　16基	浸水により機能停止	機能確保済み（応急復旧完了）
石川県	すずし 珠洲市	管路	一部破損	機能確保済み（バキューム車による汚水の吸引・運搬）

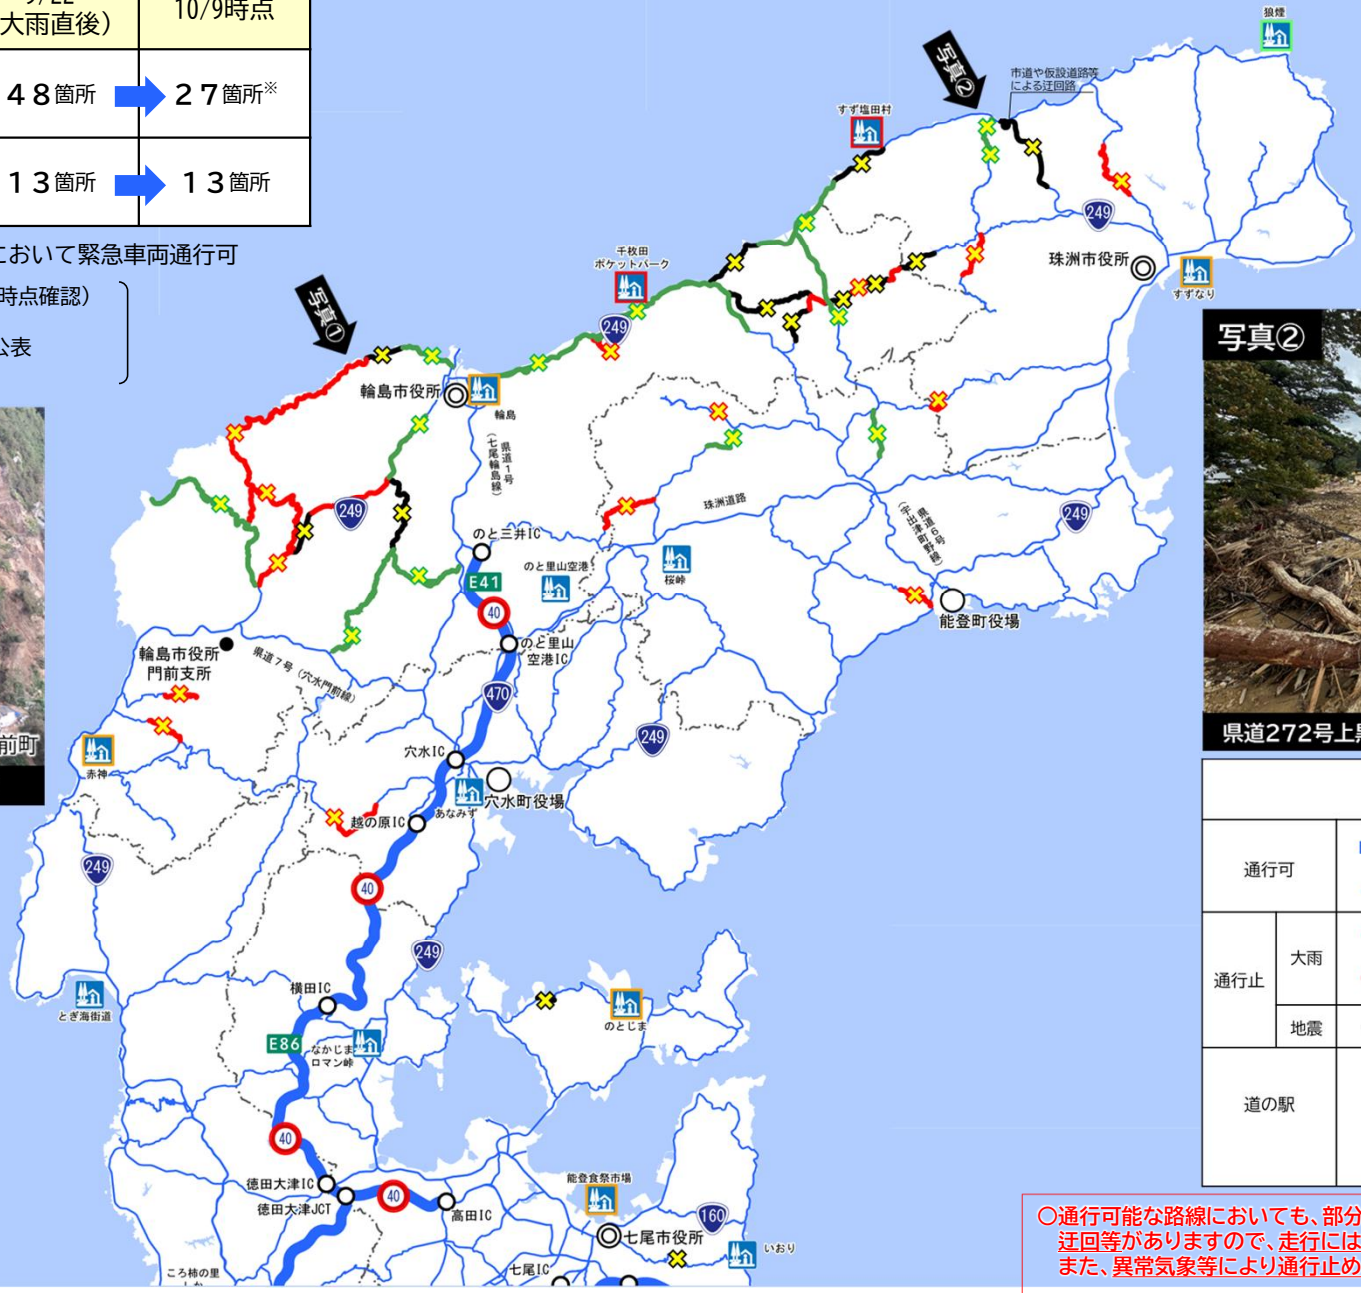
1/1（地震直後）	9/22（大雨直後）	10/9時点
大雨による通行止（R6.9.20～）	―	４８箇所 →	２７箇所※
震災による通行止（R6.1.1）	８７箇所 →	１３箇所 →	１３箇所

※通行止２７箇所のうち、１３箇所において緊急車両通行可

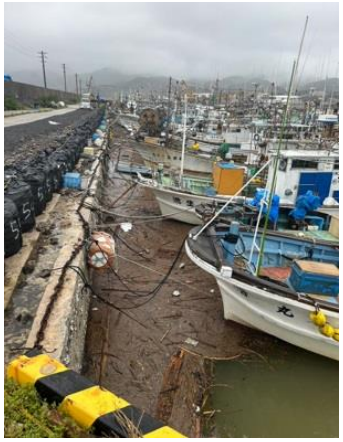
輪島港　（石川県輪島市）

○河川より土砂等が流入

小型船だまり

➡ 港湾利用への影響がないことを確認

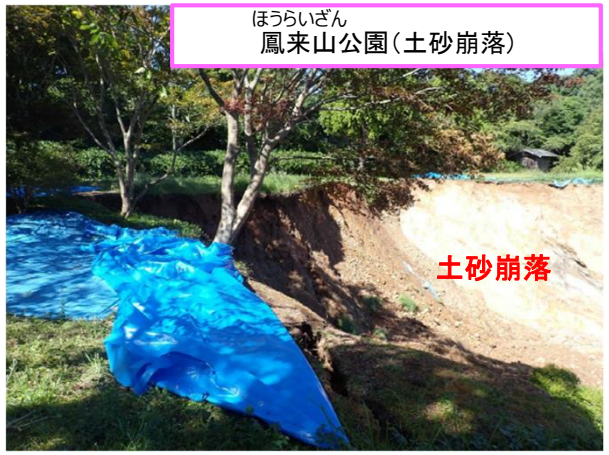
ほうらいざん
鳳来山公園（土砂崩落）

ほうらいざん
鳳来山公園（石川県輪島市）
【被害状況】土砂崩落
※公園区域内の治山事業箇所を含む土砂が崩落し、民家へ流入
※崩落土砂の撤去作業中
