令和8年熊本地震による八代市付近の被災状況

令和８年熊本地震による被災状況（道路）

令和８年熊本地震による鉄道の被害状況等について

【令和８年熊本地震】水道施設の被害状況等について

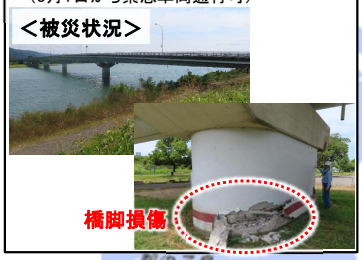
国道219号 新萩原橋
・8月下旬 一般車両通行可能
（8月1日から緊急車両通行可）

＜被災状況＞

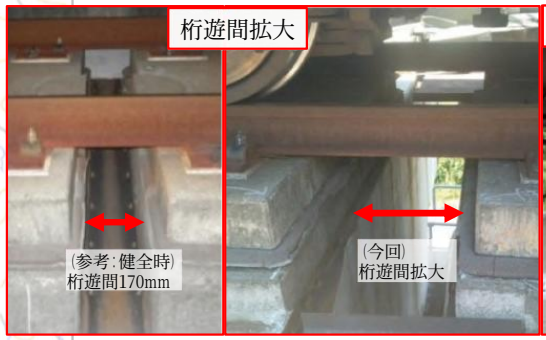
⑥熊本～新八代間　高架橋損傷

桁遊間拡大

桁支承部変形
