# 改善箇所説明図

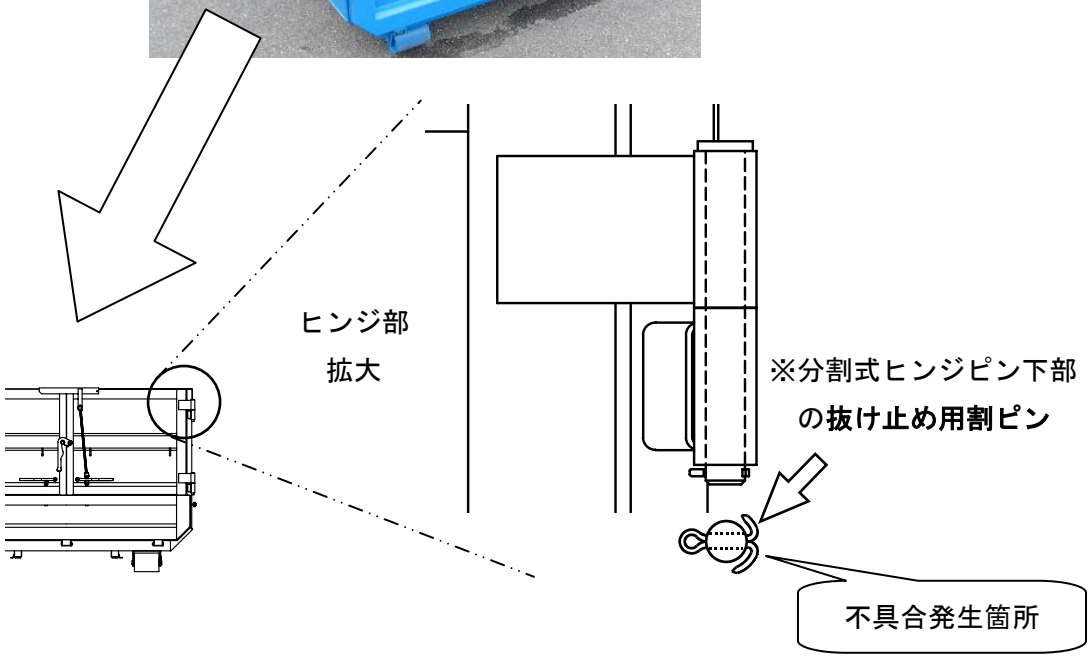
脱着装置付コンテナ専用車用コンテナのテールゲートにおいて、ゲートをコンテナに固定するためのヒンジピンに取り付けている割ピンの強度が不足しているものがある。そのため、そのまま使用を続けると、走行振動により割ピンが破断し、ヒンジピンが抜け、テールゲートが道路上に落下し、交通の安全を妨げる場合がある。

全コンテナ、ネジ式ヒンジピン＋キャッスルナットと交換する。
