改善箇所説明図

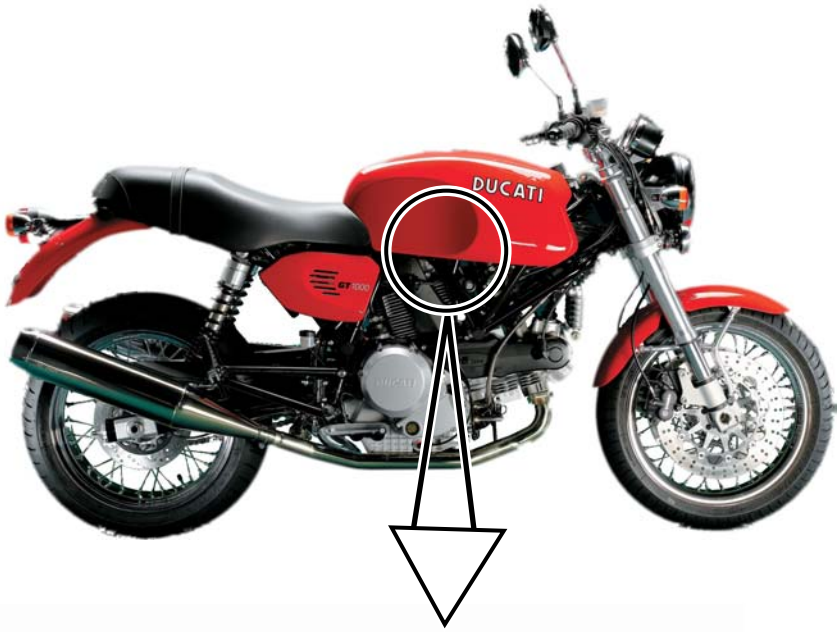
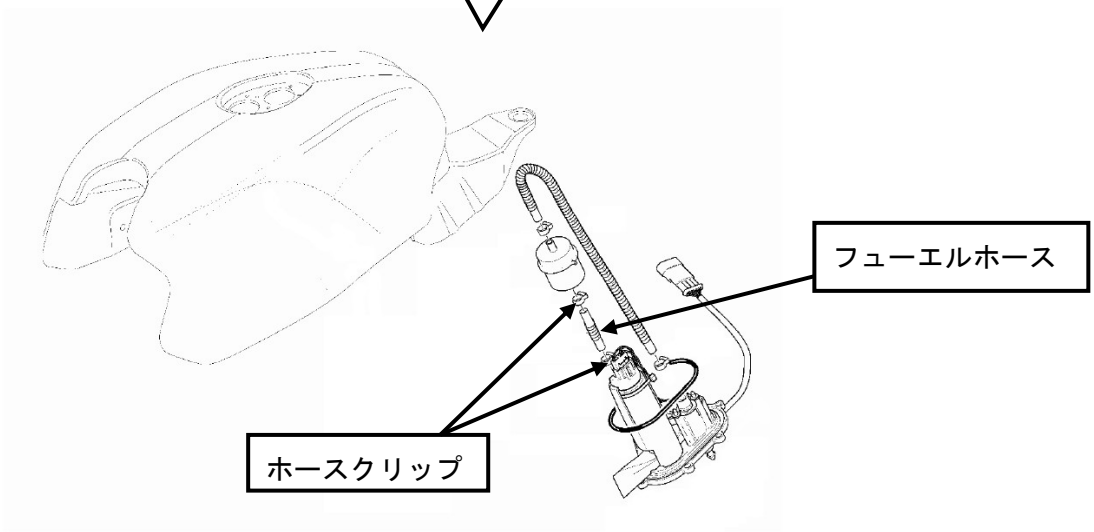
フューエルホース接続部のホースクリップの形状が不適切なため、製造工程においてクリップが確実に締め付けられていないものがある。そのため、そのまま使用を続けると、フューエルホース接続部から燃料が漏れてエンジン不調となり、最悪の場合、エンストし、再始動できなくなるおそれがある。

全車両、ホースクリップを対策品と交換し、フューエルホースを新品と交換する。
