【改善箇所説明図 ③】

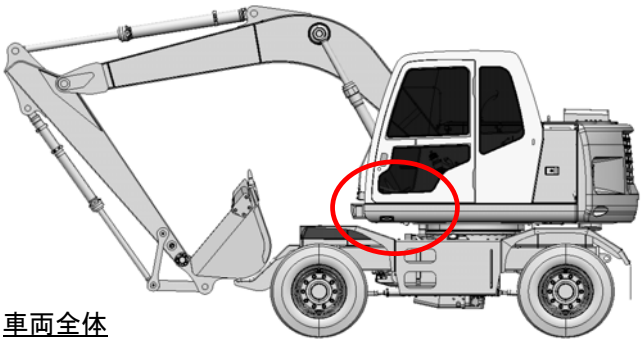
車両全体

掘削作業装置用ホースの配置が不適切なため、ブレーキ用エアホースと接触するものがある。そのため、そのままの状態で使用を続けると、車体の振動等によりエアホースが摩耗し、エアが漏れ、最悪の場合、制動力が低下するおそれがある。

全車両、ホースの配置を点検し、不適切なものは組み直す。また、ホースを点検し、摩耗しているものは新品と交換する。
