【石川県】

令和5年災 二級河川大野川水系能瀬川 災害復旧助成事業

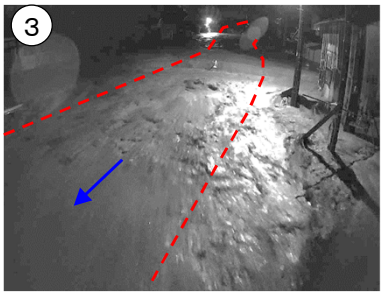
▲ 住宅地浸水の状況（下矢田）

▲背後地流出の状況（上矢田）

▲ 河川氾濫の状況（中山）

▲護岸倒壊の状況（種）

災害復旧事業による原形復旧のみでは事業効果が限定されることから、災害復旧助成事業により河道拡幅や築堤を行うことで流下能力を向上させ、再度災害防止を図るものである。
