北陸地方等における豪雨災害、台風第25号災害等、中小河川等での主な被害と対策について

令和8年10月22日

水災害調査・対策検討委員会（第2回）

国土交通省　水管理・国土保全局

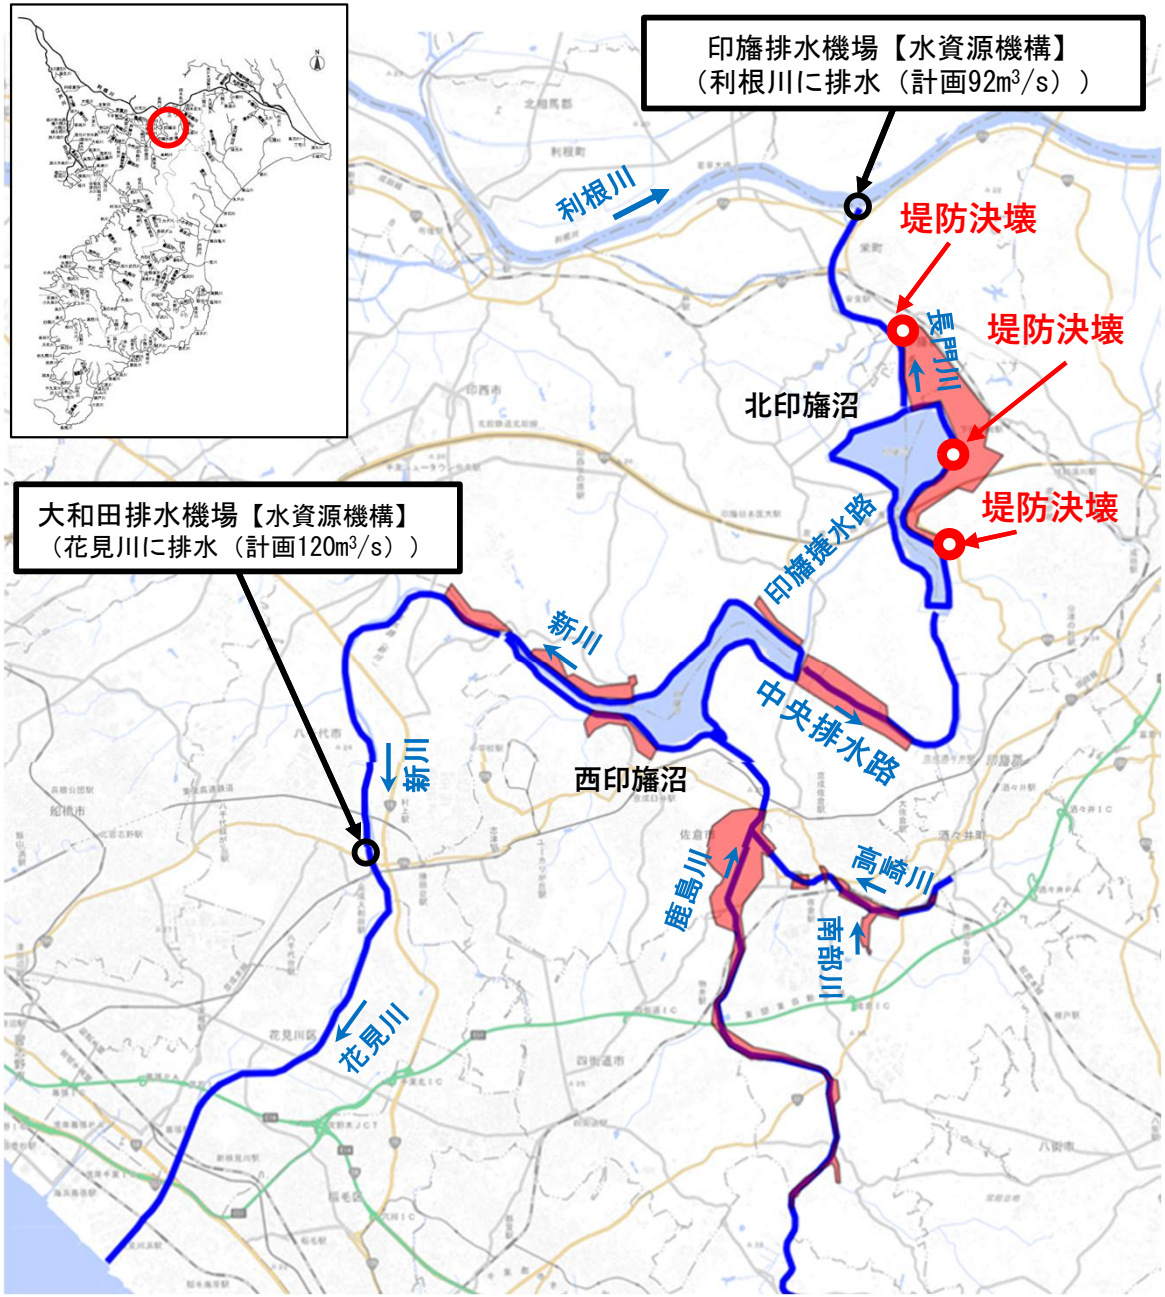
北印旛沼（千葉県成田市）

高崎川（千葉県佐倉市）

法面崩落（千葉県鋸南町）

土砂等流入（内房線）※事業者提供

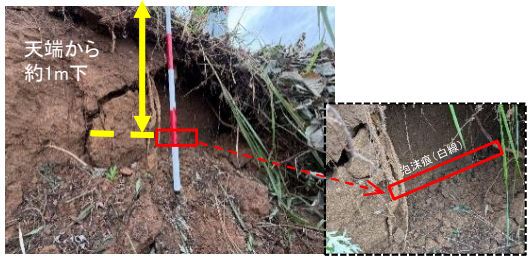
【台風第25号】決壊箇所調査（①北印旛沼船形干拓地区）

- ○ 北印旛沼船形干拓地区では72.6mにわたって堤防が決壊。
- ○ 決壊箇所周辺の川表側では堤防天端から約1～2m付近に植生の状態の変化が見られ、決壊断面では天端から約1m下に泡沫痕を確認。
- ○ 決壊断面では、堤体下部付近で下層に均一な細砂主体の層（暗灰）が確認でき、上層の砂質シルト主体の層（褐色）に下層から貫入した砂脈を確認。

写真①　決壊箇所の状況（決壊区間南側より）

写真②　川表法面の状況

決壊箇所周辺の川表側の法面では天端から約1～2m 付近に植生の状態の変化を確認

写真③　決壊断面（上部）の状況

決壊断面では堤防天端約1m下で泡沫痕を確認

写真④　基礎地盤（川表）の状況

川表側の基礎地盤で検土杖を実施し、GL-0.15m ～ GL-0.5m 付近までは細砂を確認

写真⑤　決壊断面（下部）の状況

堤体下部付近で、下層の細砂主体の層（暗灰）から、上層に向かって砂脈の形成を確認

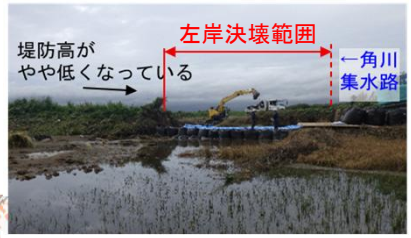
【②角川集水路】

○ 印旛沼に流入する角川集水路では両岸で決壊。角川集水路左岸の決壊箇所付近の堤防天端では枯れ葉・茎等の散乱を確認。

写真①　決壊箇所（右岸）の状況

写真②　決壊箇所（左岸）の状況

右岸の決壊箇所が、左岸の決壊箇所よりやや下流側に位置
両岸とも印旛沼周囲の堤防と連続しているが、堤防高がやや低くなっている

写真③　印旛沼（川表）の状況

印旛沼の堤防天端から1m 付近に植生の状態の変化を確認

写真④　堤防天端高の状況

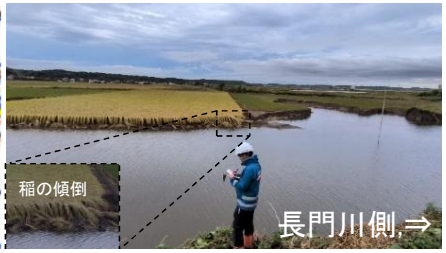
【③長門川】

○ 印旛沼から流出する長門川の右岸堤防が決壊。長門川の堤防決壊箇所付近では、電柱の堤防側への倒伏や樹木の堤外地側への傾倒等を確認。

左岸堤防決壊箇所付近（上流側）の堤防天端には、枯葉・茎等が不規則な方向に散乱

写真①　決壊箇所の状況

写真②　堤内地の状況

堤内地では水田が侵食され、稲穂が侵食された方向に傾倒

写真③　樹木の状況

樹木が堤外側に向かって傾倒

写真④　堤内地の状況

堤内地の電柱が堤防側に倒伏

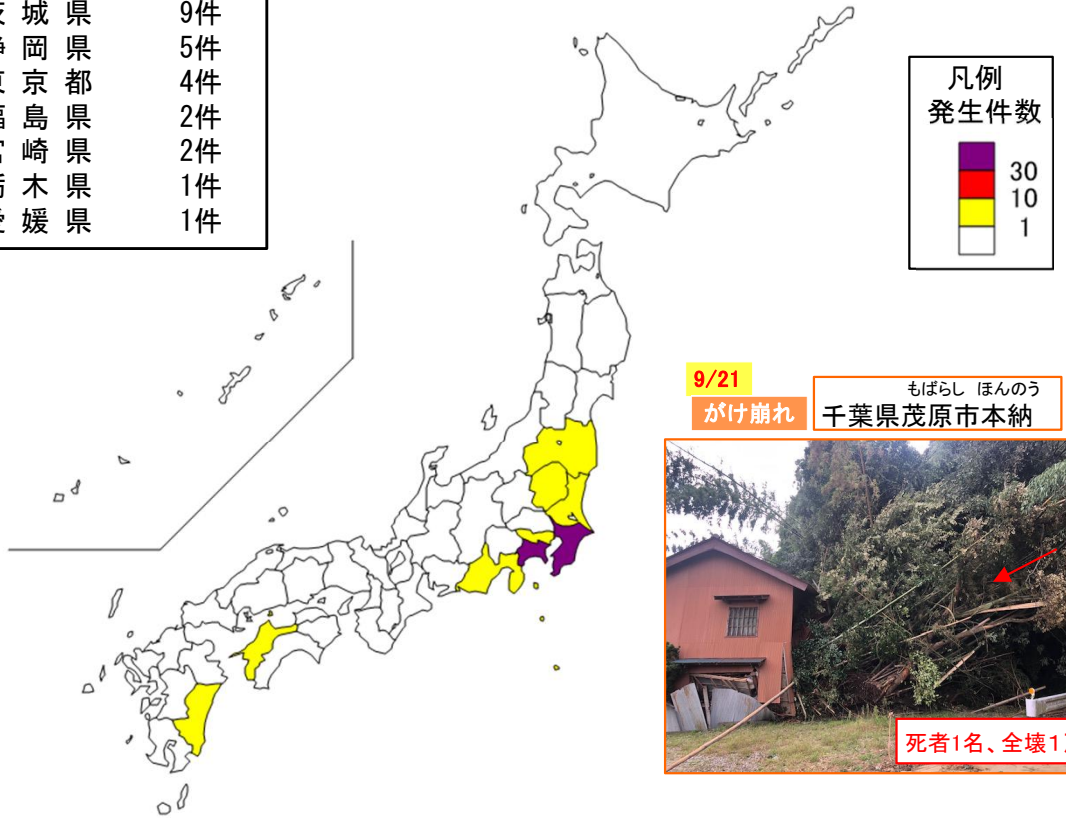
【台風第25号】土砂災害発生状況

土砂災害発生件数

816件

土石流等：　5件
地すべり：　5件
がけ崩れ：　806件

人的被害	：死者	１２名
	負傷者	８名
人家被害	：全壊	４７戸
	半壊	３８戸
	一部損壊	１１７戸

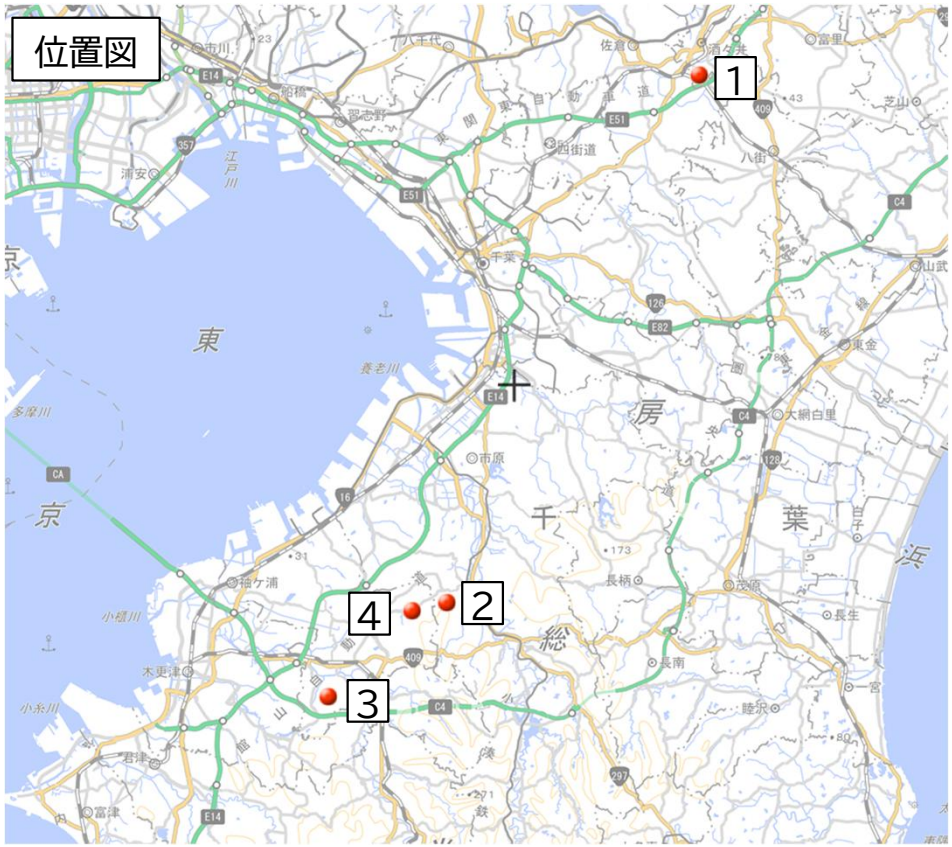
写真：盛土の崩落状況（数字は表中のNo.）

No.	発生場所	造成年代	崩落前の状況	備　考
1	千葉県 酒々井町 馬橋	H13年頃	公物法※1を根拠に町が行政代執行中	・準用河川の閉塞 ・住家床上浸水
2	千葉県 市原市 上高根	H15年頃	R4年に土地管理者が災害防止の必要な措置を実施済	・農業用倉庫の崩壊 ・市道に土砂流入
3	千葉県 袖ケ浦市 大竹	R6年頃	盛土規制法違反※2の盛土としてR7年以降に県が行政指導中	・水田、市道に土砂流出
4	千葉県 袖ケ浦市 川原井	H26年頃	R5年に事業者が是正措置済	・住家被害 ・水田、県道に土砂流出

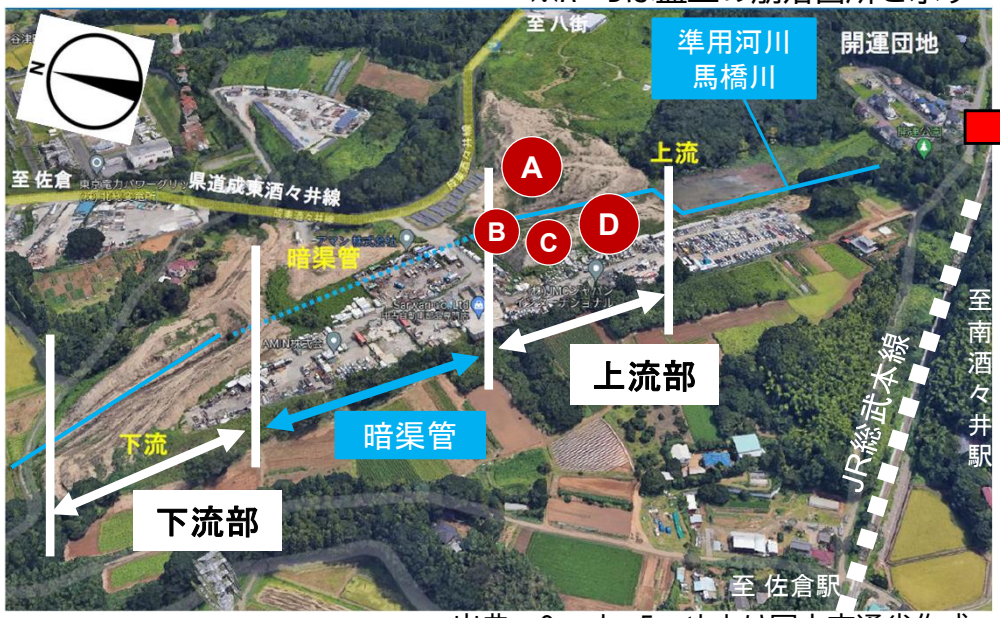
【台風第25号】千葉県酒々井町の盛土崩落概要

○盛土の崩落によって馬橋川の暗渠管の流入口が閉塞し、上流部の開運団地では9月21日から家屋の浸水被害が発生
○開運団地における浸水は、国及び町による排水作業により10月13日に住宅地における浸水解消
