【施設効果事例】坂津地区　急傾斜地崩壊防止施設（富山県氷見市十二町）

国土交通省

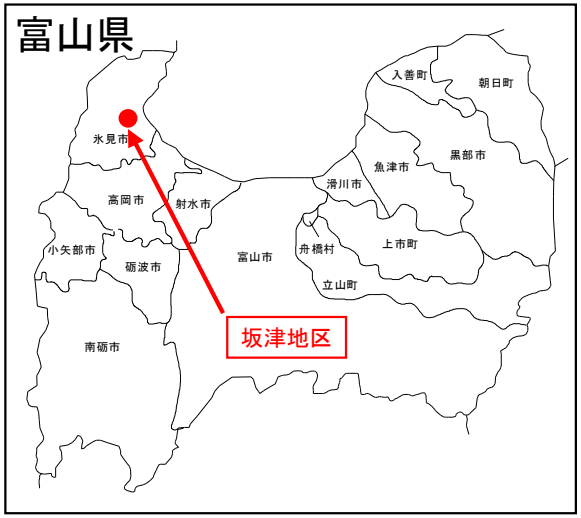
発災箇所：富山県氷見市十二町
発災日時：令和８年８月27日
降雨状況：連続雨量　　362mm（８月26日21時～27日20時）
　　時間最大雨量　　56mm（８月27日３時～４時）
※氷見（気象台）雨量観測所
施設名称：坂津地区急傾斜地崩壊防止施設（昭和58年完成）
効　　果：８月27日の大雨により、がけ崩れが発生したが、富山県の整備した急傾斜地崩壊防止施設が崩壊土砂を捕捉し、土砂・倒木による被害から人家を保全した。

崩落土砂・倒木を
全て捕捉！
