【施設効果事例】フクベラゾ　砂防えん堤（山形県飽海郡遊佐町）

国土交通省

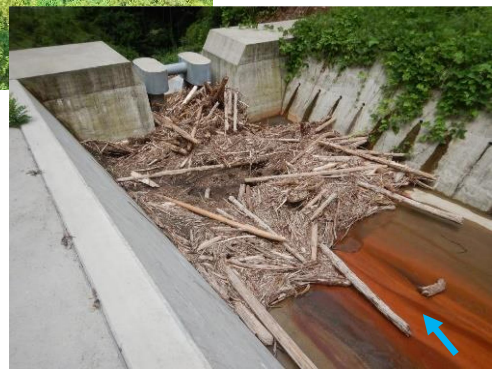
土石流捕捉状況
（本堤）
