令和8年8月27日に石川県羽咋郡宝達志水町向瀬で発生した土砂災害に対して

災害関連緊急急傾斜地崩壊対策事業を実施します

国土交通省砂防部
令和8年10月15日

●向瀬地区

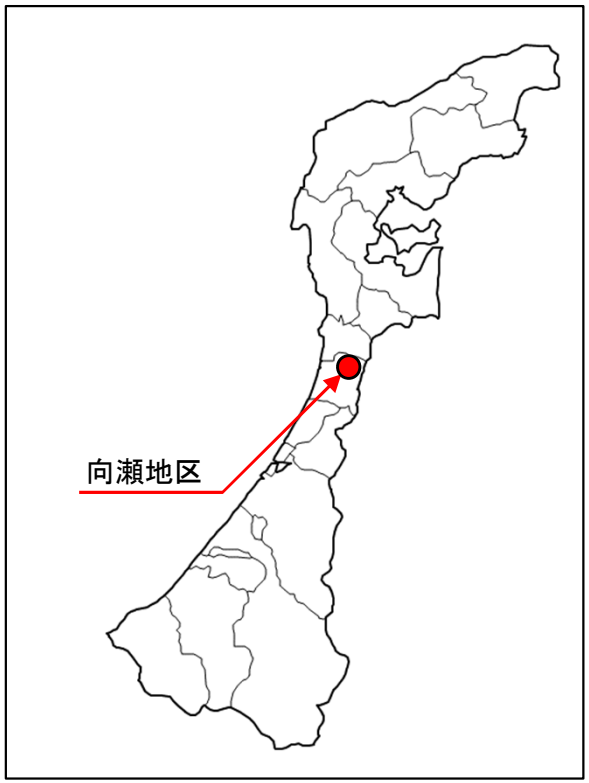
【向瀬地区】

南側崩壊斜面の状況（滑落崖）

崩土による神社倒壊状況

北側崩壊斜面の状況（滑落崖）

- 発生日時　：令和8年8月27日
- 保全対象　：人家5戸、公民館
- 崩壊の規模：幅115m　高さ30m
- 主な対策工：法面工
