【施設効果事例】阿尾地区 急傾斜地崩壊防止施設（富山県氷見市阿尾）

国土交通省

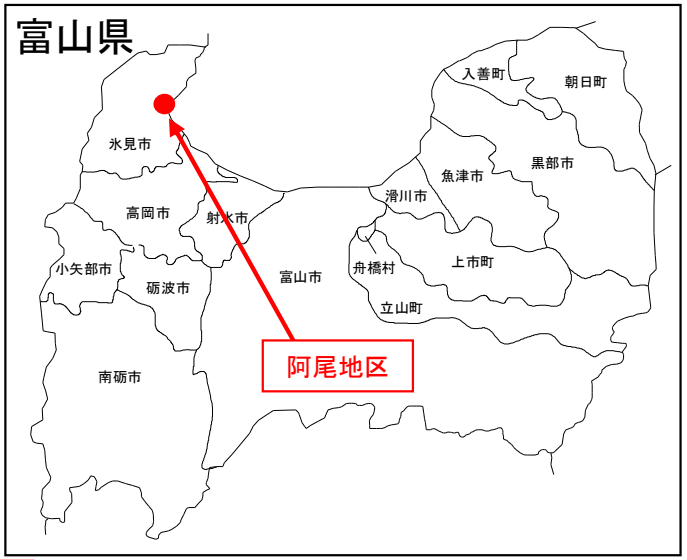
発災箇所：富山県氷見市阿尾
発災日時：令和８年８月27日
降雨状況：連続雨量　　362mm（８月26日21時～27日20時）
　　時間最大雨量　　56mm（８月27日３時～４時）
　　※氷見（気象台）雨量観測所
施設名称：阿尾地区急傾斜崩壊防止施設（昭和51年完成）
効　　果：８月27日の大雨により発生した急傾斜地の崩壊土砂を待受式擁壁が捕捉。これにより土砂流出を防ぎ、斜面下の人家、及び阿尾地区の避難所である小学校・保育園・公民館へのアクセスルートとなる県道への被害を防いだ。
