下水道工事における安全対策の徹底（その６）について

（令和７年３月７日秋田県発注工事に伴う死亡事故）

下水道の補修工事に伴う死亡事故（R7.3.7 秋田県）

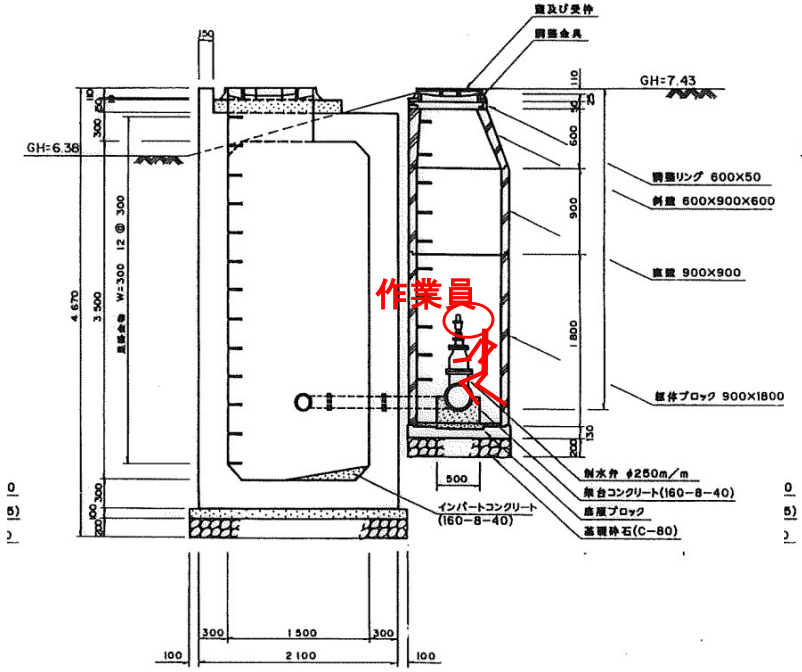
■発生日　：令和7年3月7日(金) 午前9時35分頃
■発生場所：秋田県男鹿(おが)市脇本字樽沢岡谷地　地内
■報道　　：あり
■工事概要：秋田県発注　流域下水道管路（圧送管）補修工事
■事故内容：　管路補修工事において、管路補修後の通水試験のため、上流側のマンホール内で作業していた<u>作業員１名が意識を失い倒れた</u>。その後、<u>マンホール内で救助をしていた作業員2名も相次いで意識を失い倒れた</u>。
　現場に到着した救助隊員が作業員3名を救出し、救急搬送されたが<u>全員同日中に死亡が確認</u>された。
※作業員の死因は急性循環不全　（事故原因は調査中）
　硫化水素濃度等の測定は作業着手時に実施

①作業員１名がマンホール内で意識不明

各下水道管理者におかれましては、下水道管渠内作業等を行う場合において、酸素欠乏症等防止規則（昭和47年9月30日労働省令第42号）や「下水道管きょ内作業の安全管理に関する中間報告書」（平成14年4月、下水道管きょ内作業安全管理委員会）に基づき、**安全管理の徹底**をお願いします。

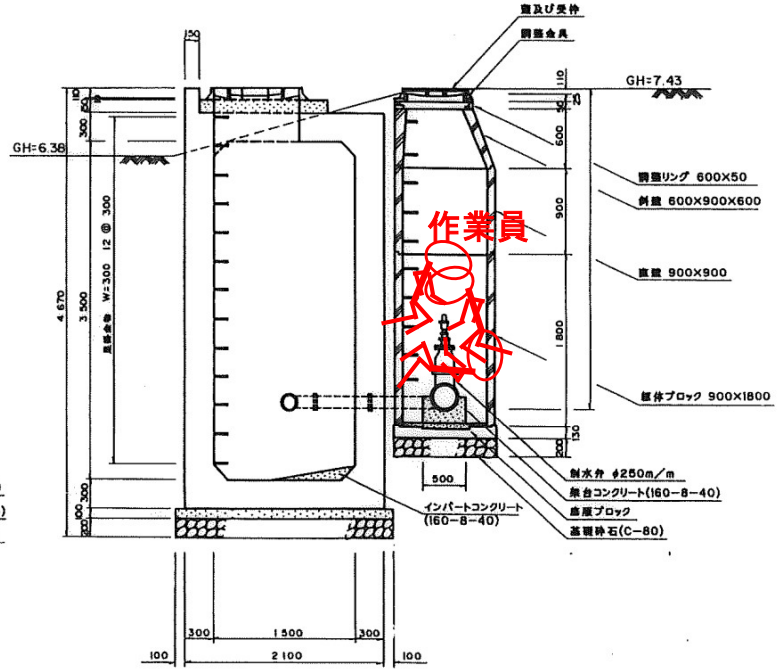
②救助をしていた作業員２名もマンホール内で意識不明
