事　務　連　絡
令和８年２月 18 日

下水道工事における安全対策の徹底（その７）について
（令和８年２月 10 日 大阪府豊中市発注の工事に伴う死亡事故）

下水道施設解体工事における落下物による事故

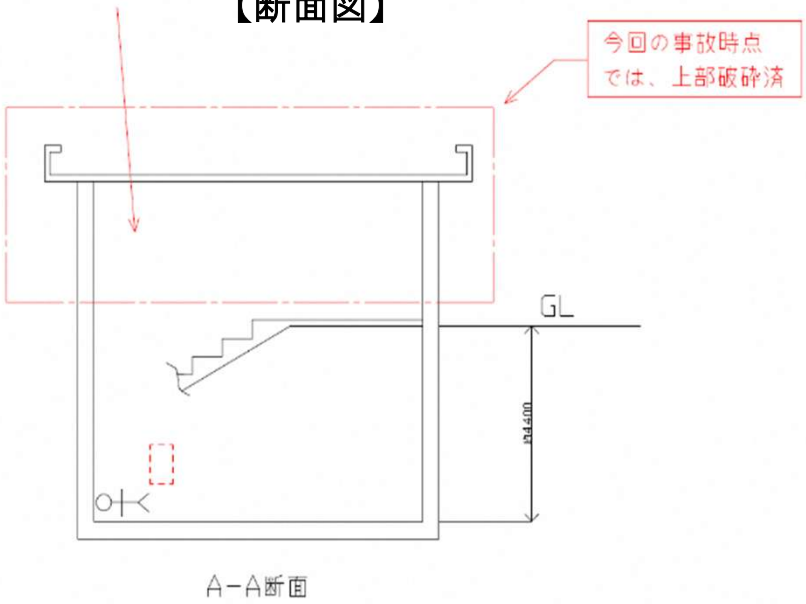
【断面図】

■発 生 日　:令和8年2月10日(火)
■発生場所　:大阪府豊中市原田西町
■工事概要　:汚泥処理施設撤去工
■事故内容　:1・2系汚泥処理施設の解体工事において、事故の直前に別の作業員に地下に入る旨を声掛けを行い、作業員1名が解体中の建物の地下に入った(重機は停止中)。戻りが遅いと感じた別の作業員が確認すると、地下で、作業員が倒れているのを発見した。上部から崩落したコンクリート塊が頭に当たったものとみられ、救急搬送されたが、その後死亡が確認された。
■第三者損害:なし
■報　　道　:あり

発注者におかれましては、下水道工事や維持管理作業の安全管理について、改めて関係者への注意喚起を徹底するなど、事故の未然防止に努めていただくようお願いします。

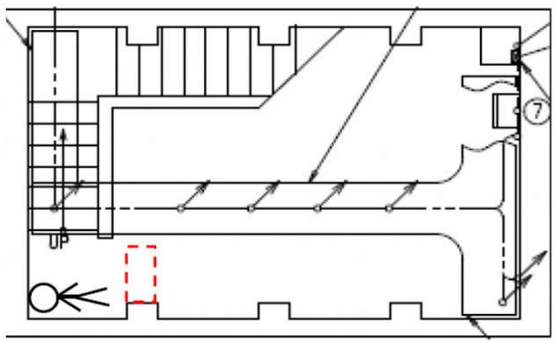
【平面図】

：落下したコンクリート塊

電気室　地下1F　(GL − 約4m)
