国土交通省水管理・国土保全局
下水道事業課事業マネジメント推進室課長補佐

下水道工事における安全対策の徹底（その８）について
（令和８年２月24日 鹿児島県徳之島町発注の工事に伴う死亡事故）

下水道工事における土砂崩落事故（R8.2.24鹿児島県徳之島町）

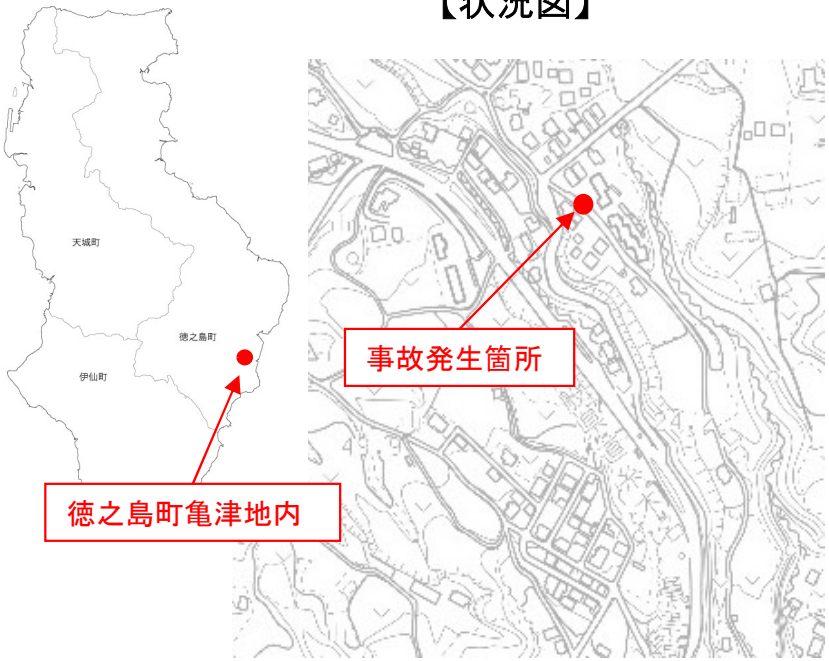
【状況図】

■発生日時　：令和8年2月24日（火）午後2時頃
■発生場所　：鹿児島県大島郡徳之島町亀津地内
■報　　道　：あり
■工事概要　：下水道管布設工事 開削工 L=159.28m 他
■事故内容　：下水道管布設工事において、作業員1名が矢板設置前の掘削箇所（掘削深2.5m、幅0.91m）に侵入したところ、側面の土砂が崩壊し下敷きとなった。他の作業員の通報を受けた救急隊に救助され、緊急搬送されたが、死亡が確認された。

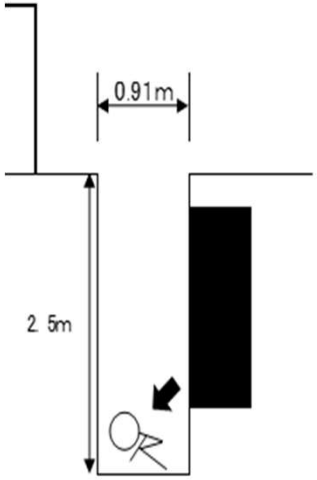
【断面図】

本年２月 24 日、鹿児島県徳之島町発注の下水道管布設工事において、作業員１名が矢板設置前の掘削箇所（掘削深 2.5m、幅 0.91m）に侵入したところ、側面の土砂が崩壊し下敷きとなり、救急隊により救出・搬送送されましたが、死亡するという事故が発生しました。
