改善箇所説明図

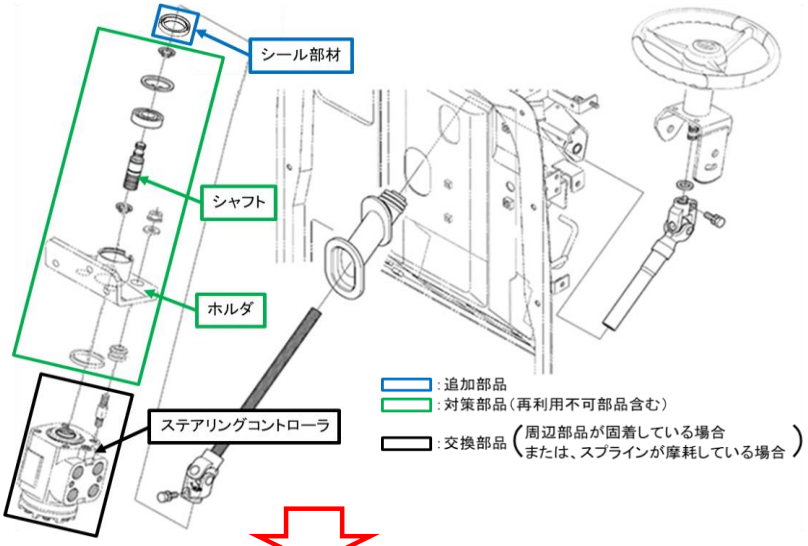
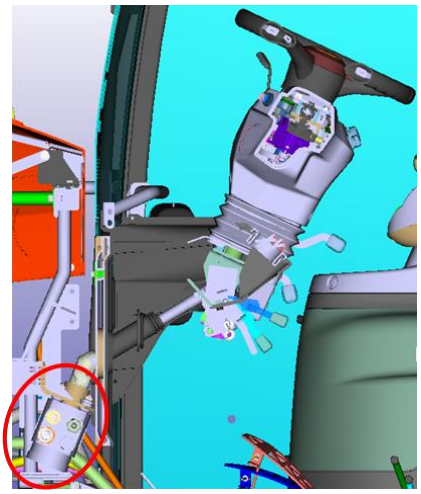
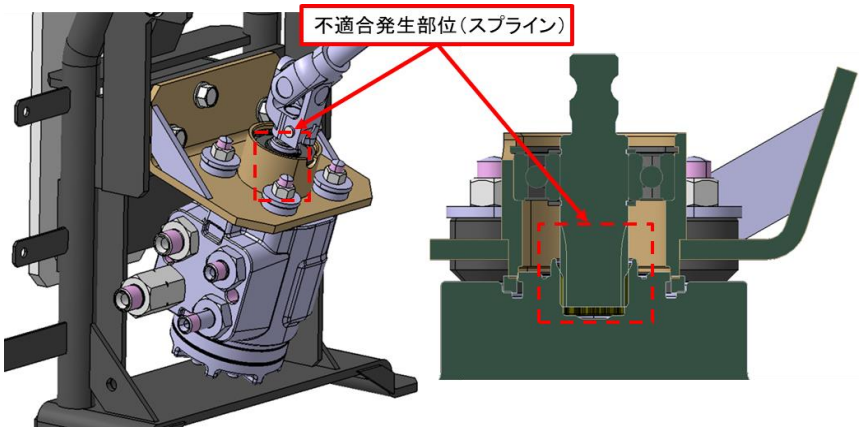
農耕トラクタのステアリングコントローラに付属されるホルダにおいて、水浸入に対する設計が不十分なため、ホルダ内部に水が浸入し、ホルダに接続されるスプラインに錆が発生することがある。
また、振動摩耗に対する設計が不十分なため、錆と振動によりスプラインが摩耗することがある。
そのため、そのまま使用を続けるとスプラインの摩耗が進み、最悪の場合、ステアリングが空転し、ステアリング操作ができなくなるおそれがある。

全車両、水浸入対策としてステアリングコントローラ上部にシール部材を追加し、被水防止カバーを追加したホルダに交換すると共に、振動摩耗対策としてホルダに接続されるシャフトを対策品に交換する。
なお、ステアリングコントローラを含む周辺部品が固着している場合や、ステアリングコントローラのスプラインが異常摩耗している場合には、関連部品を新品に交換する。

※1　交換部品については、改善箇所説明図を参照。
※2　部品準備に時間を要するため、使用者に不具合内容を通知した上で、順次対応する。

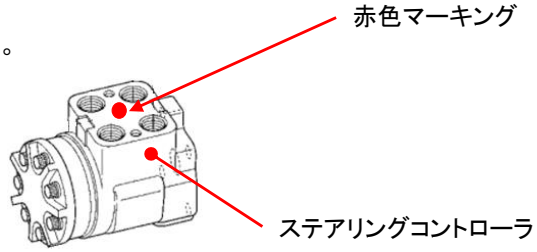
改善後の識別：
右図の場所（ステアリングコントローラ中央）に赤色マーキングを実施する。
