改善箇所説明図

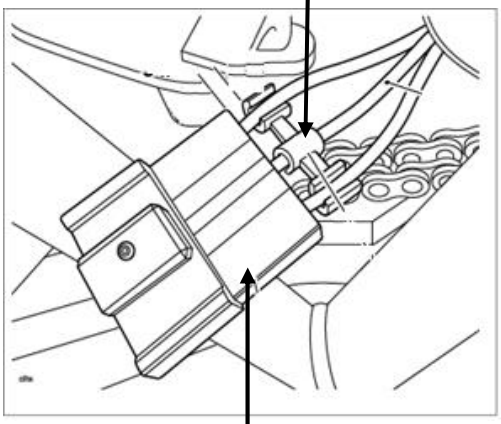
基準不適合発生箇所

右側サイドカバー

セパレータークリップ

コネクター

発電機のコネクターにおいて、配策が不適切なため、コネクター付近の配線が湾曲し、コネクター内の隔壁に圧力がかかっているものがある。そのため、発電やバッテリーの状態によりコネクター内のピンが熱を持ち、そのまま使用を続けると、ピンが隔壁を貫き、隣接しているピンと接触することにより短絡し、最悪の場合、火災となるおそれがある。

全車両、発電機の配線にセパレータークリップを追加する。なお、発電機のコネクターに不具合が発生している場合は、当該コネクターを含む配線一式を新品に交換する。
