改善箇所説明図

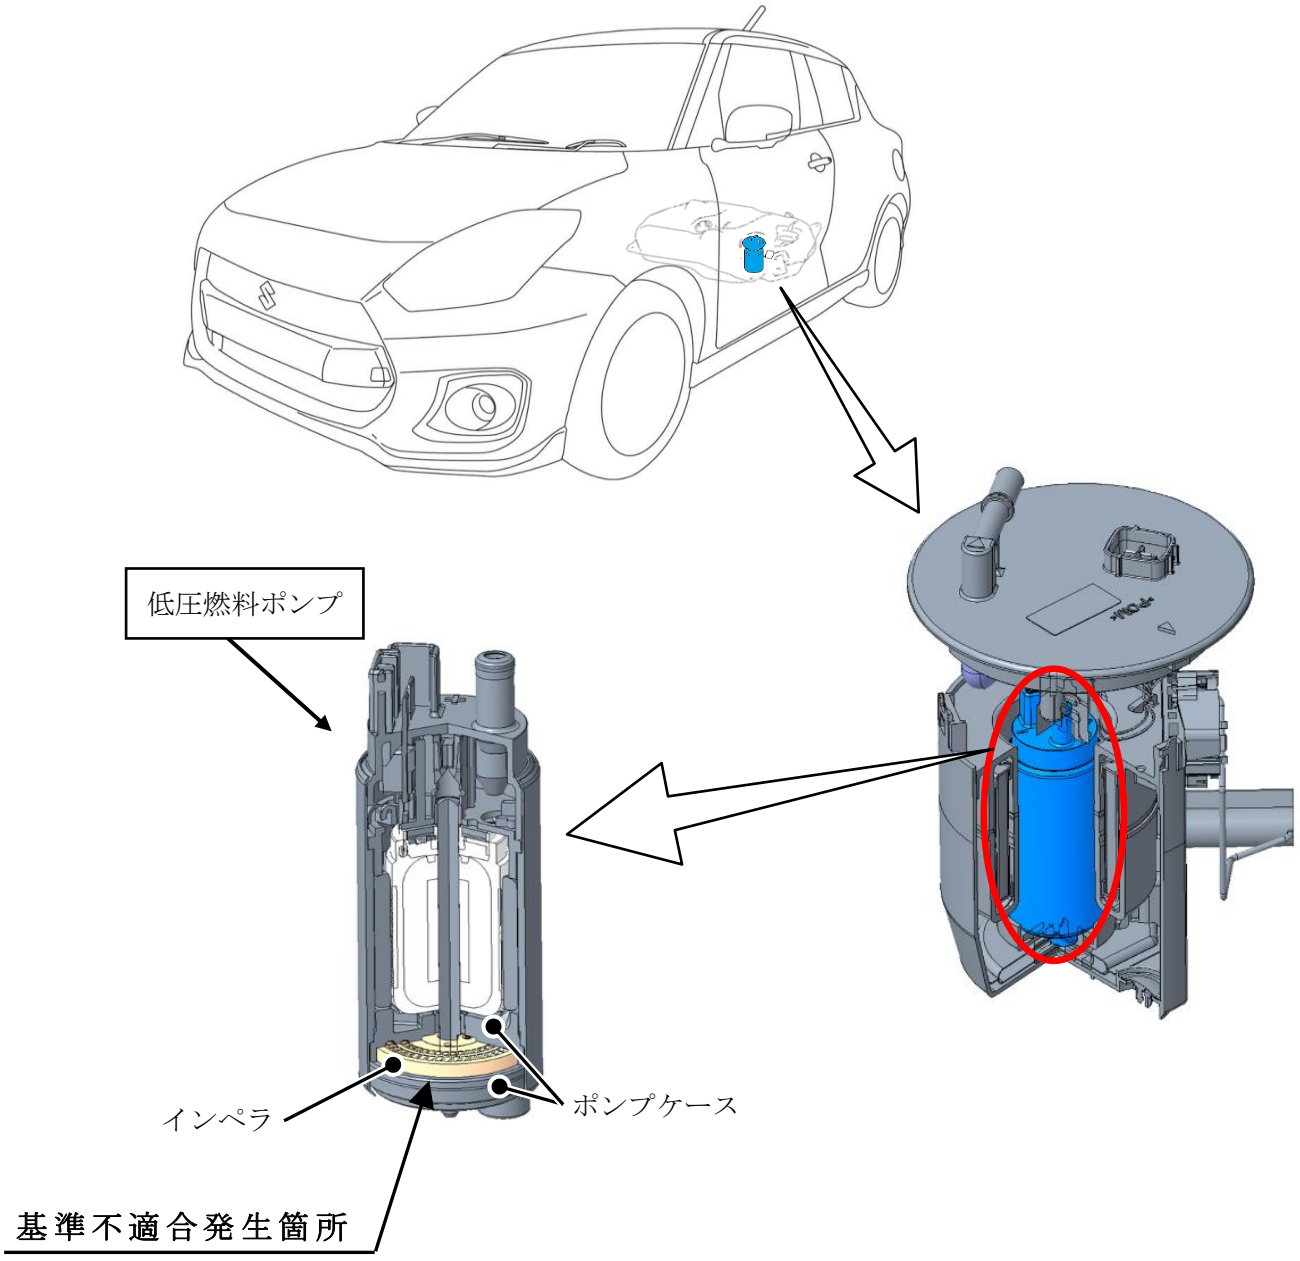
低圧燃料ポンプにおいて、燃料によるインペラ(樹脂製羽根車)の膨潤量の評価が不十分であったこと、及びインペラとポンプケースのクリアランスが不適切だったため、燃料の成分により膨潤したインペラがポンプケースと接触することがある。そのため、燃料ポンプが作動不良となり、最悪の場合、走行中にエンストに至るおそれがある。

全車両、低圧燃料ポンプを対策品と交換する。

識別：　ＩＤプレートに黄緑色のシールを貼付する。
