改善箇所説明図

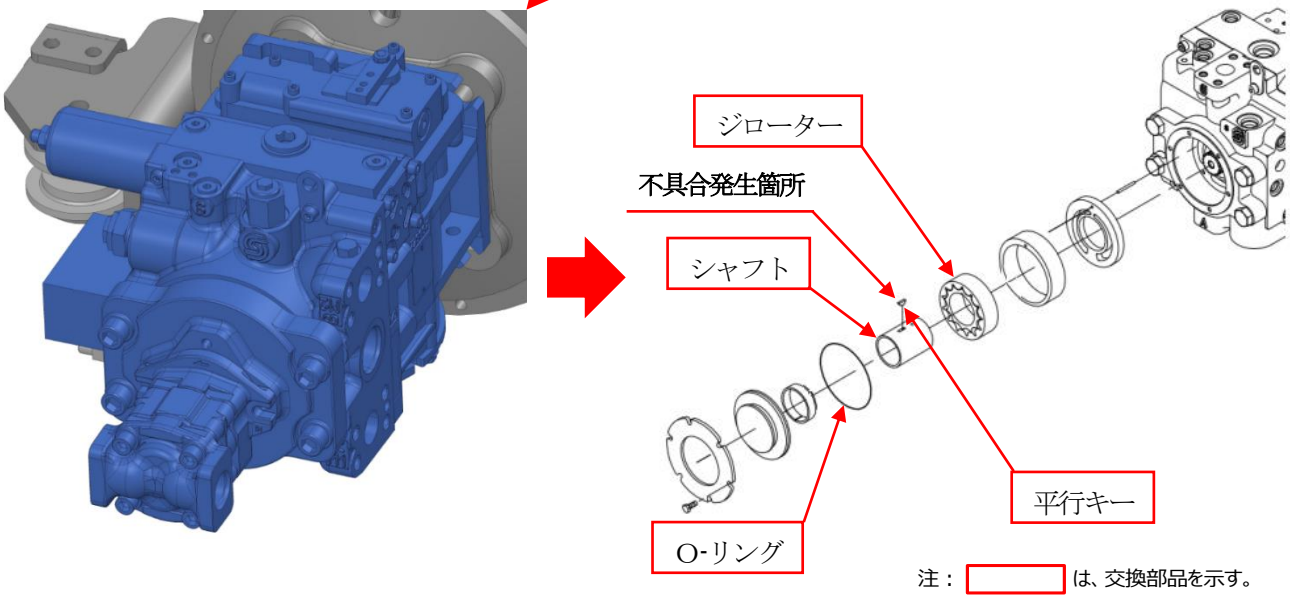
タイヤ・ローラ及びグレーダの走行油圧ポンプにおいて、設計図面が不適切であったため、ポンプの構成部品（平行キー）の強度が不足しているものがある。
そのため、稼働中に構成部品（平行キー）が破断して動力が伝達できず、最悪の場合、走行不能になるおそれがある。

改善措置の内容：全車両、走行油圧ポンプの平行キーを対策品に交換する。また平行キー交換時にシャフト、ジローター、O-リングを新品に交換する。
