改 善 箇 所 説 明 図

室内後写鏡(凸面鏡)

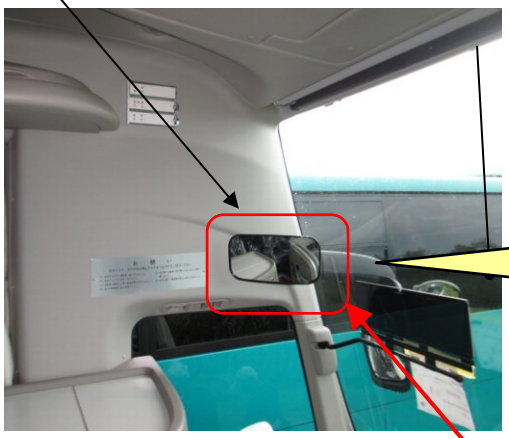
《搭載位置》

室内後写鏡(凸面鏡)において、設計検討不足のため、有効寸法 300㎜ 未満のものがある。
そのため、ワンマンバスの構造要件に抵触するおそれがある。

全車両、有効寸法が法規に適合した室内後写鏡(凸面鏡)に交換する。

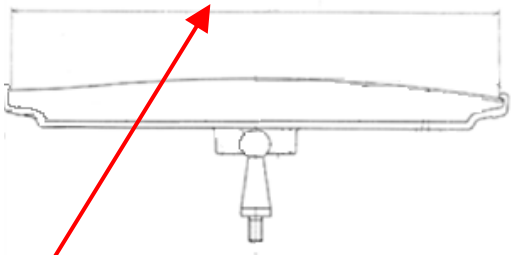
《断面図》

長辺の有効寸法が 300mm 未満
