改善箇所説明図

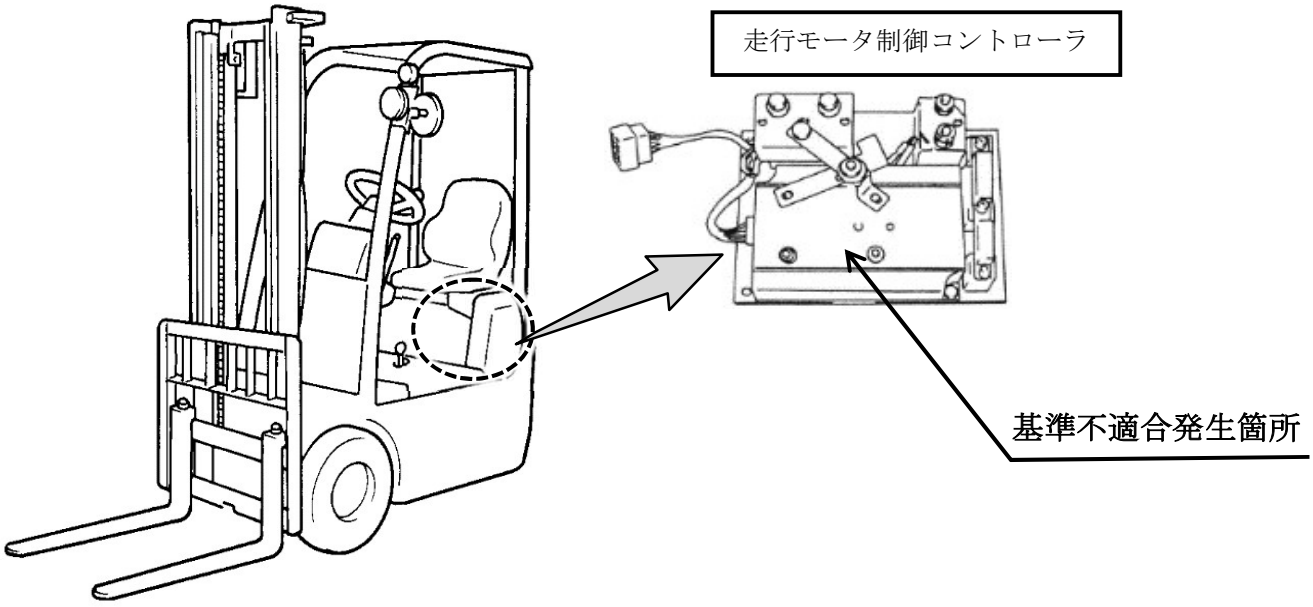
注：　　は、交換部品を示す。

電動式フォークリフトに搭載しているコントローラの設計検討が不十分なため、高負荷作業を繰り返し長期間行うと金属製のコントローラの端子台が高温となり、クリープ現象を起こすことがある。
そのため、端子を締結しているナットの締結力が低下し、端子部の接触抵抗が増加して発熱し、そのままの状態で使用を続けると、コントローラが焼損し走行できなくなるおそれがある。

全車両、コントローラを対策品に交換する。
なお、対策品の準備に時間を要するため、暫定対策としてコントローラ端子部のナットを規定トルクに増し締めする。

交換する部品形状の違いで識別する。
また、フロントプロテクターの前面にNo.５６９１のステッカーを貼付する。
