改善箇所説明図

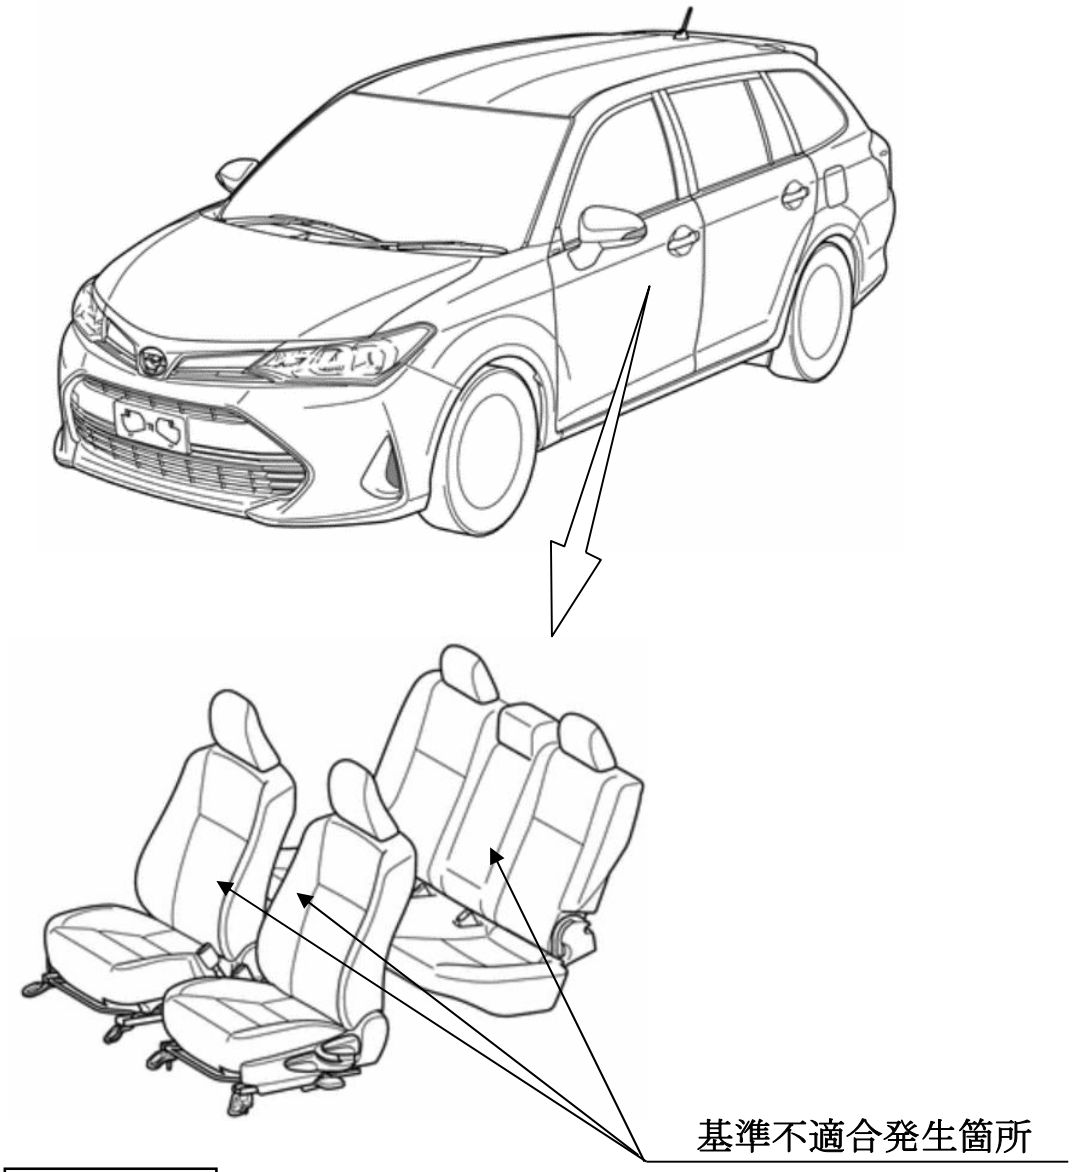
注：□ は交換する部品を示す。

〔　シートの内装材において、表皮の加工方法の検討が不十分だったため、燃焼試験時に基準に定められているよりも速い速度で延焼し、保安基準に適合しない。〕

全車両、全席シートカバーを対策品に交換する。

識別：改善済車両には車台番号打刻の中央上部に黄色ペイントを塗布する。
