改 善 箇 所 説 明 図

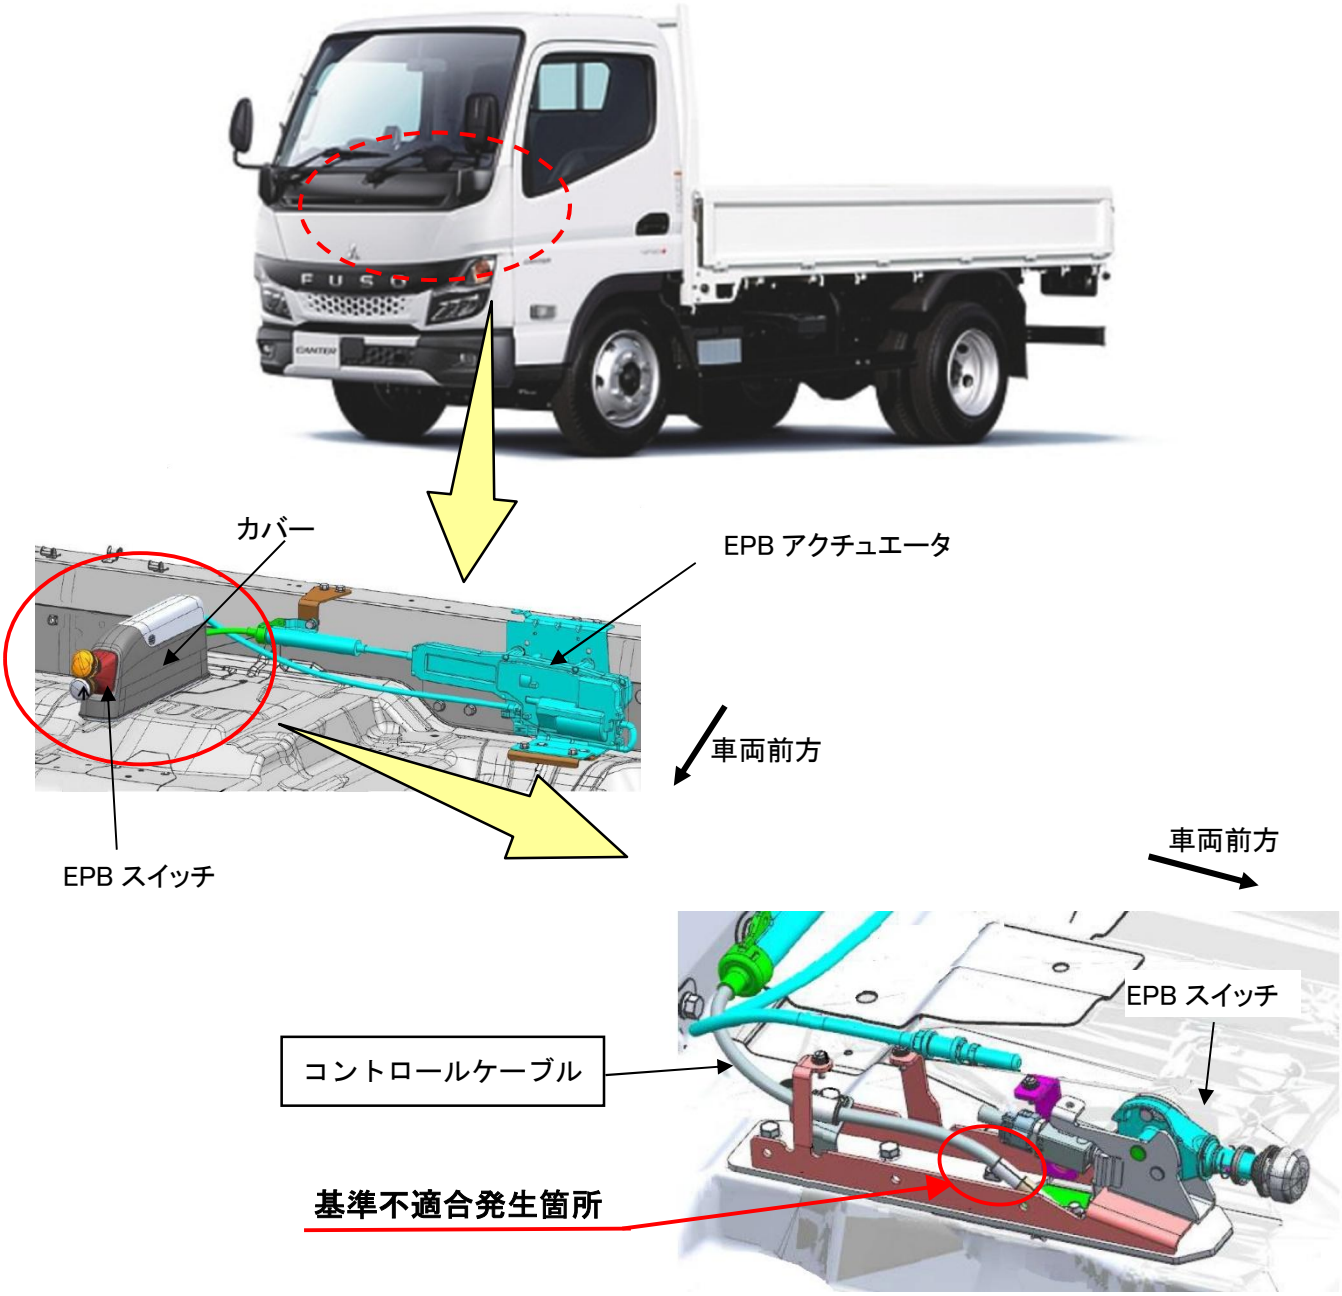
《カバー取外し時》

電動式パーキングブレーキ（EPB：Electric Parking Brake）において、作業指示が不適切なため、コントロールケーブルが車両生産中に屈曲しているものがある。そのため、インナーケーブルが摩耗により破断して、駐車ブレーキが作動しないほか、最悪の場合、駐車中の車両が動き出すおそれがある。

全車両、屈曲防止のプロテクターを装着した対策品のコントロールケーブルに交換する。
