改善箇所説明図

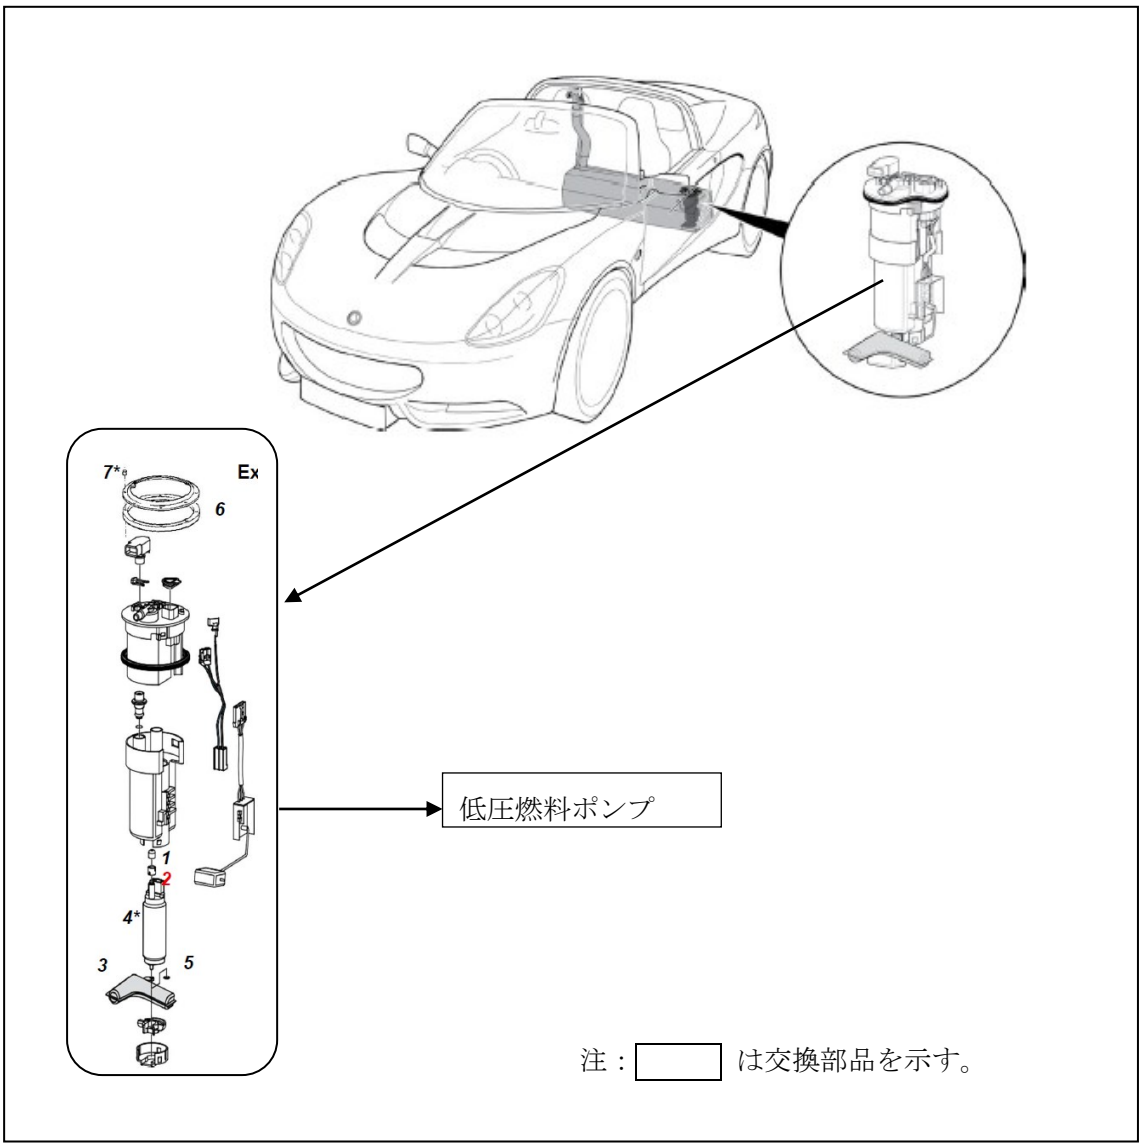
基準不適合発生箇所

低圧燃料ポンプのインペラ（樹脂製羽根車）において、成形条件が不適切なため、樹脂密度が低くなって、燃料により膨潤して変形することがある。そのため、インペラがポンプカバーと接触して燃料ポンプが作動不良となり、最悪の場合、走行中エンストに至るおそれがある。

全車両、低圧燃料ポンプを対策品に交換する。

識別：右フロントホイールアーチ内、VIN横に黄色ペイントを塗布。
