改 善 箇 所 説 明 図

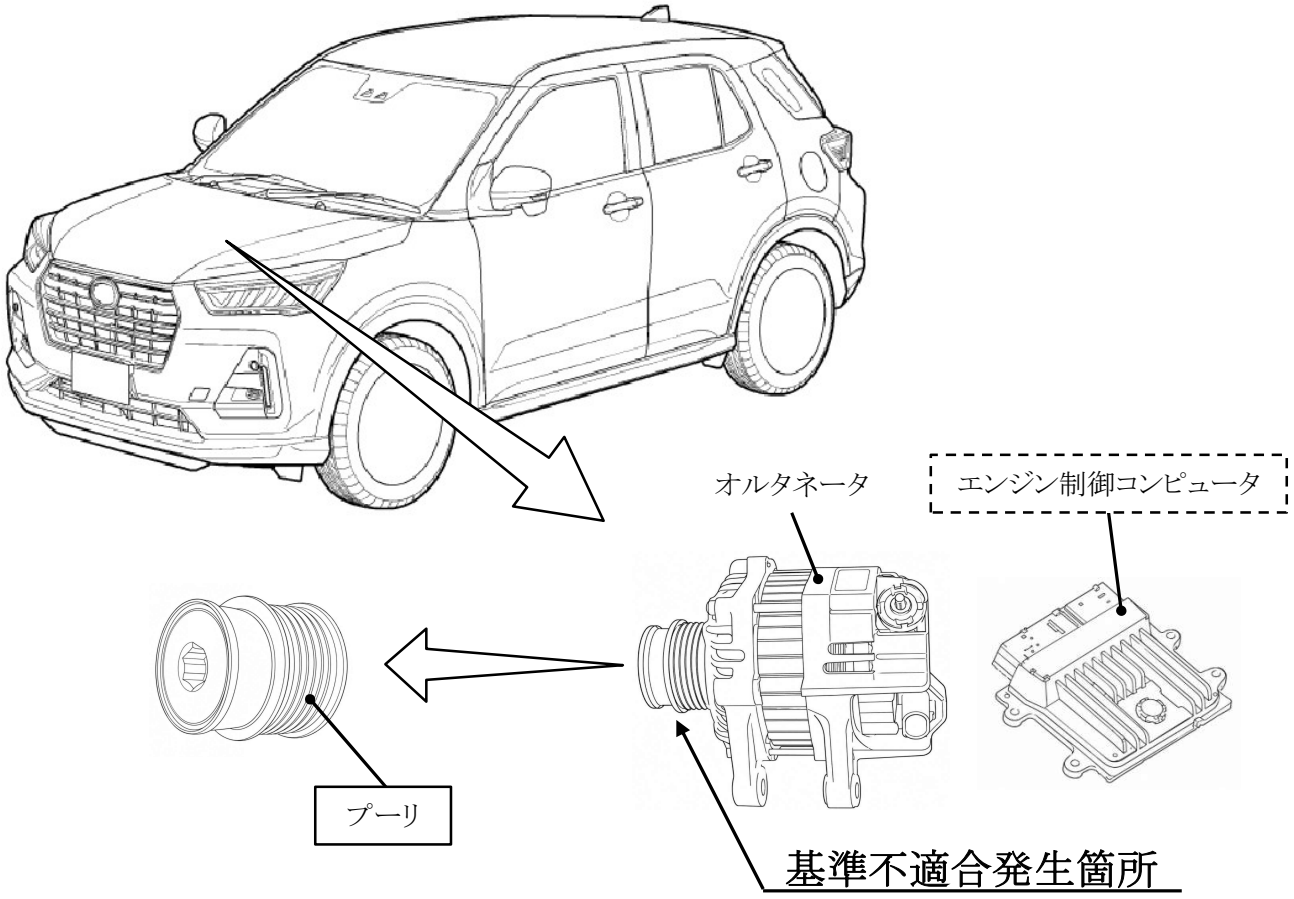
オルタネータ（発電機）のダンパ機構付プーリにおいて、エンジン始動時の入力トルクに対する設計検討が不十分であったため、内部のスプリングが折損することがある。そのため、そのままの状態で使用を続けると、異音発生や発電不良により警告灯が点灯し、最悪の場合、プーリがロックして低速時にエンストし、再始動できなくなるおそれがある。

全車両、オルタネータのプーリを対策品に交換するとともに、エンジン制御コンピュータのプログラムを修正する。
