改善箇所説明図

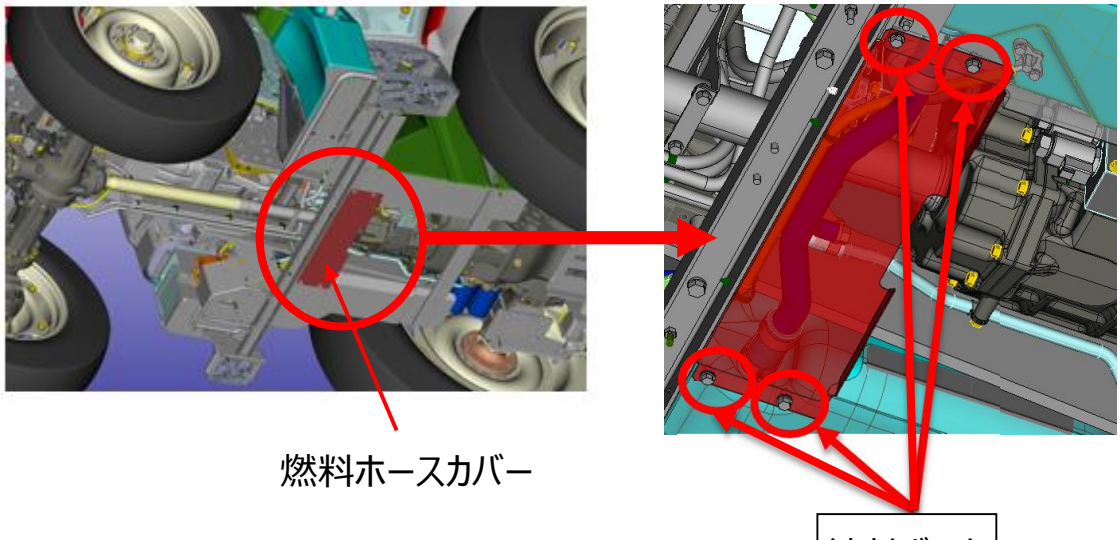
不具合発生箇所

農耕トラクタの燃料ホースカバーにおいて、取付ボルトの締付けが不十分なため、当該ボルトが緩むことがある。そのため、そのまま使用を続けるとボルトが脱落し、最悪の場合、カバーが脱落するおそれがある。

全車両、燃料ホースカバーの取付ボルトを規定トルクで締め付ける。

運転席後部のフレームにNo.5907のステッカーを貼付する。
