改善箇所説明図

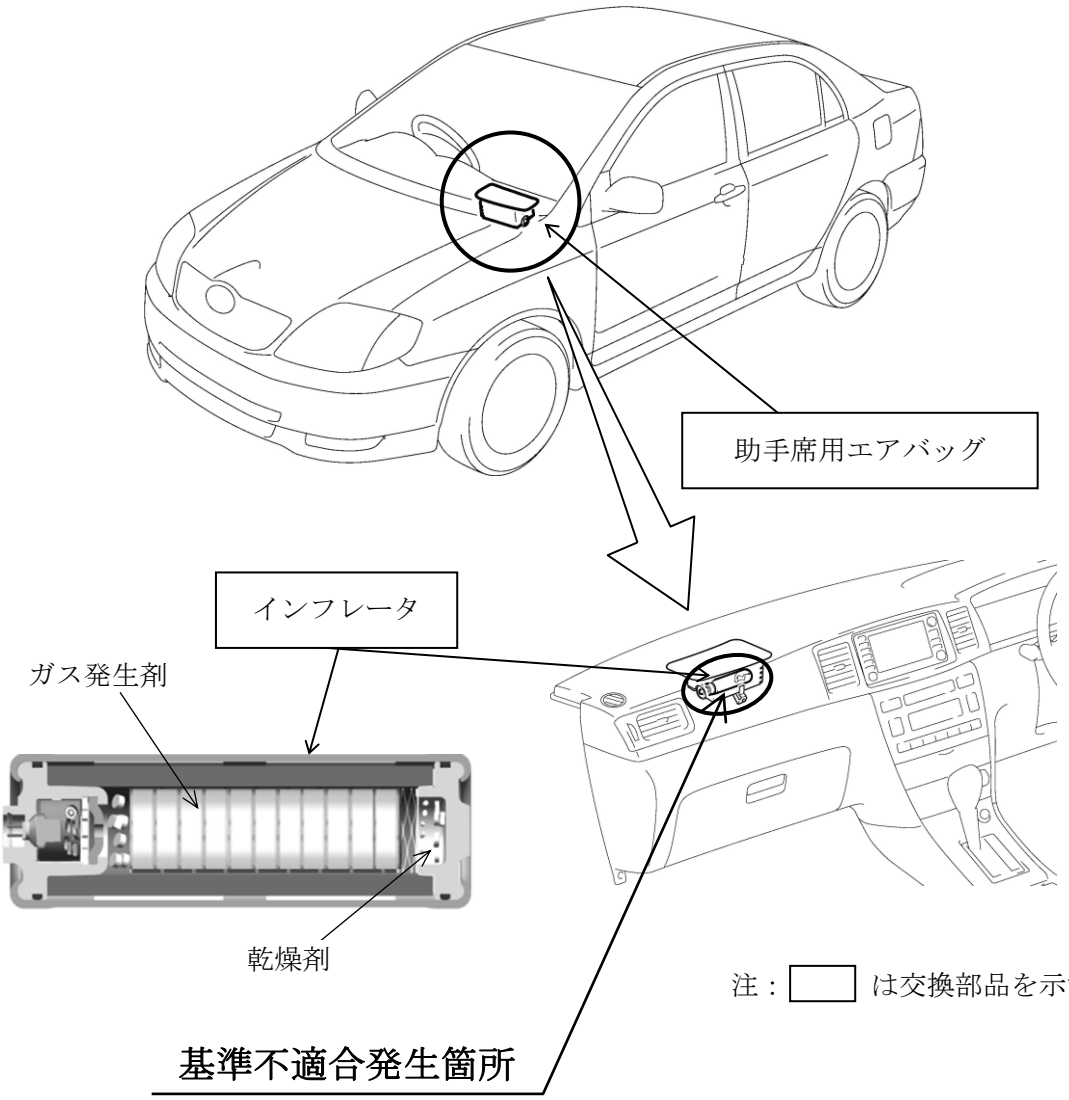
助手席用エアバッグのインフレータ（膨張装置）において、ガス発生剤の吸湿防止が不十分なため、温度および湿度変化の繰り返しによりガス発生剤が劣化することがある。このため、エアバッグ展開時にインフレータ容器が破損するおそれがある。

全車両、エアバッグインフレータまたはエアバッグアッセンブリを代替品と交換する。
