改善箇所説明図

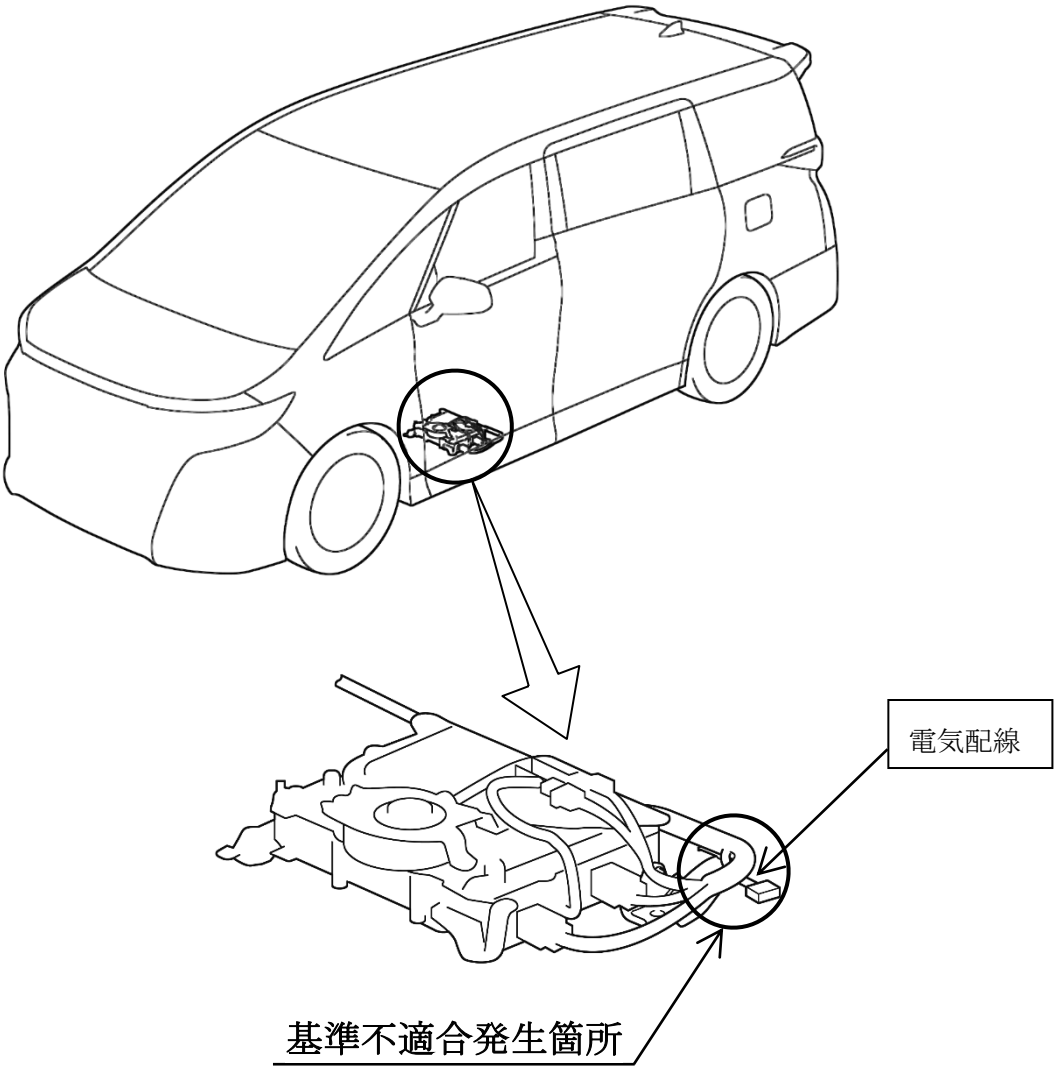
助手席下の電気配線において、配索作業の指示が不十分なため、周辺部品と接触しているものがある。そのため、走行時の振動等で当該配線が損傷して警告灯が点灯し、最悪の場合、前照灯の不灯やシートベルト警告灯の作動不良となるおそれがある。

注：□は補修または交換する部品を示す。

全車両、当該電気配線を点検し、正しく配索されていない場合は配索を変更するとともに保護材を追加する。また、電気配線の損傷状態に応じて補修又は電気配線を交換する。
