改 善 箇 所 説 明 図

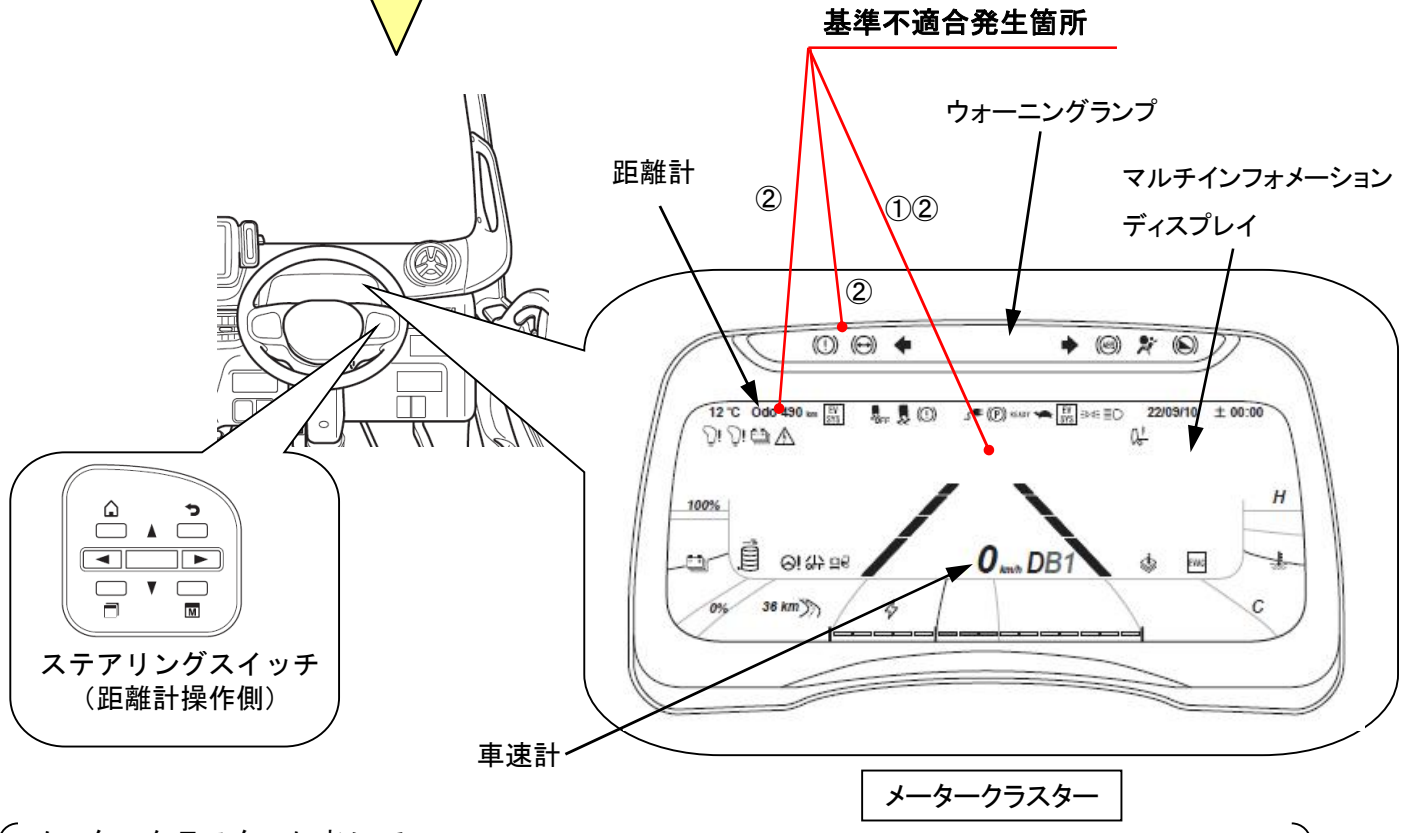
メータークラスターにおいて、
①ソフトウェアが不適切なため、エンジン始動時やキーオン時、または走行中にマルチインフォメーションディスプレイが表示されないことがある。そのため、速度計や走行距離計などが確認できない。
②電気回路の設計検討が不十分なため、車載バッテリーや車外バッテリーとの接続時に発生するサージ電圧により当該回路の一部が損傷することがある。そのため、マルチインフォメーションディスプレイが表示されず、速度計や走行距離計などが確認できない他、ウォーニングランプの作動不良や、ステアリングスイッチの操作ができないことがある。

全車両、メータークラスターを対策品に交換する。ただし、対策品の準備には時間を要するため、準備ができ次第、部品交換を改めて案内する。なお、不具合の発生した車両については対策品に交換する。
