改 善 箇 所 説 明 図

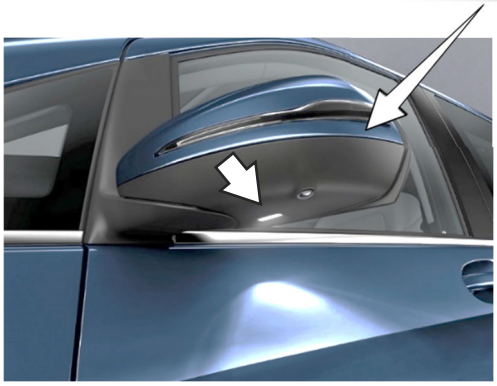
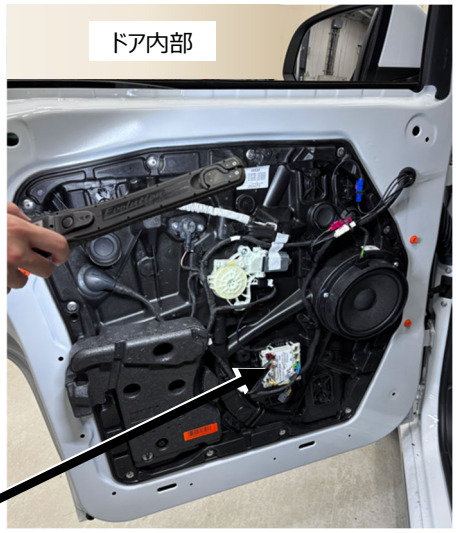
アンビエントライト

不具合発生箇所

配線

ドアミラー下部に備えられたアンビエントライトにおいて、製造工程が不適切なため、配線が誤って接続されているものがある。そのため、暗所においてドアミラーのカメラが作動した際に、当該ライトが点滅し、保安基準に適合しないおそれがある。

全車両、アンビエントライトの作動点検を行い、正しく作動しない場合は配線を修正する。
