# 改 善 箇 所 説 明 図

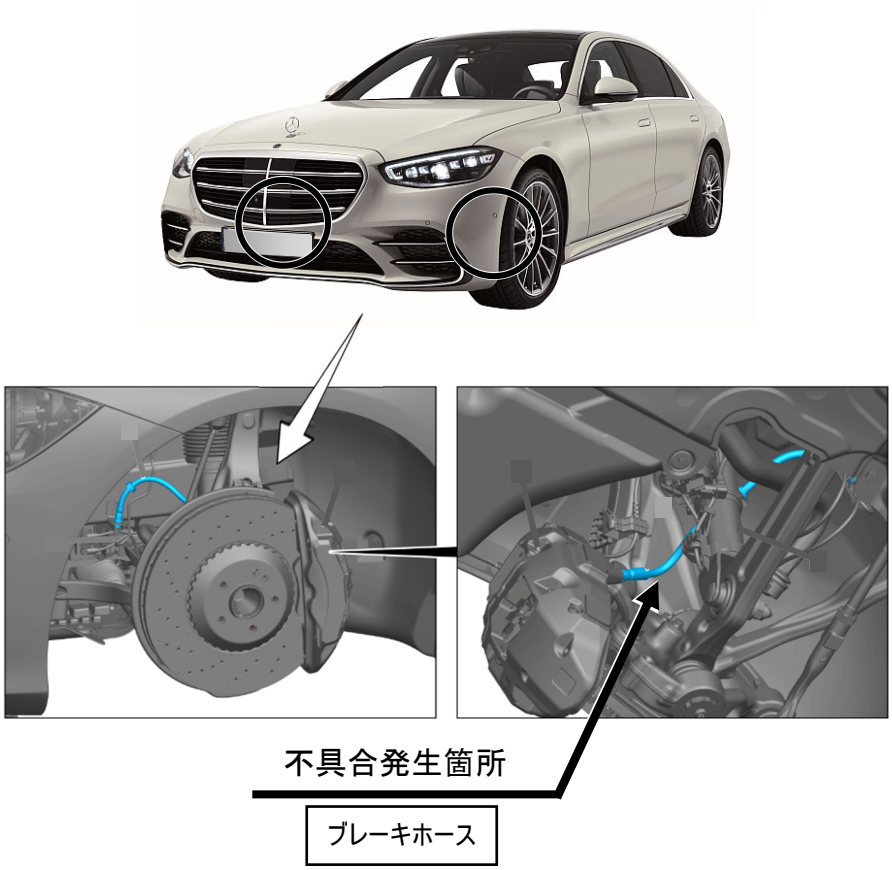
注: [　　] は、対策品に交換する部位を示す。

前輪のブレーキホースにおいて、設計検討が不十分なため、ブレーキホースの屈曲性が低く、応力が集中して亀裂が発生することがある。そのため、そのまま使用を続けると、ブレーキフルードが漏れ、制動力が低下するおそれがある。

全車両、前輪のブレーキホースを対策品に交換する。

識別 ： 車台番号の付近に黄色の識別ペイントを塗布する
