改 善 箇 所 説 明 図

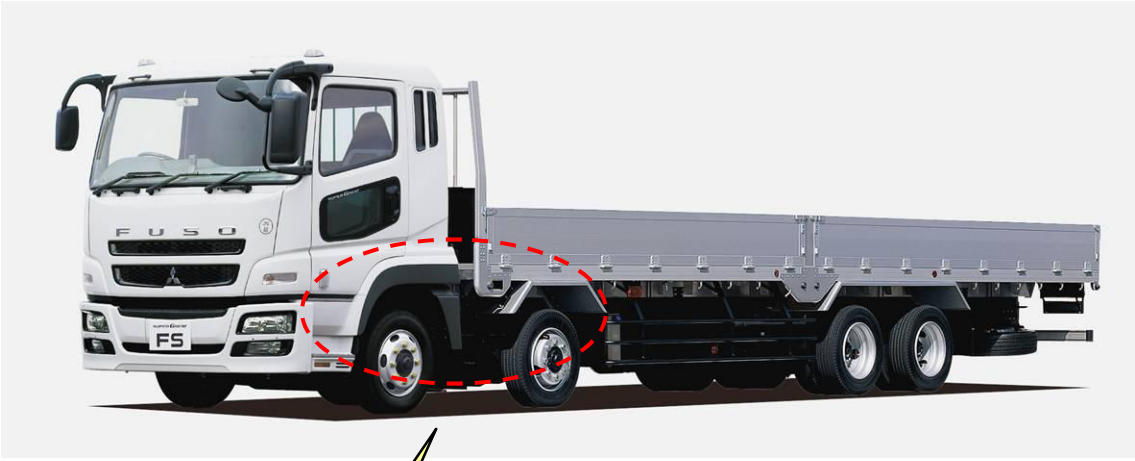
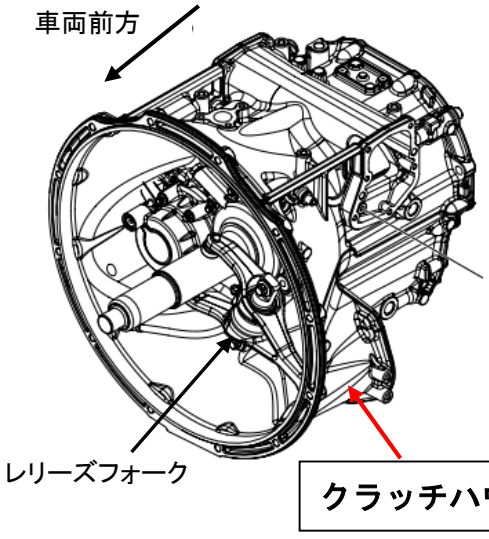
クラッチハウジング外観

クラッチハウジング前方視

機械式自動変速トランスミッションのクラッチハウジングにおいて、製造不良により、レリーズフォーク取付け部の強度が不足しているものがある。そのため、変速の繰り返しにより当該部に亀裂が発生し、操作不良により変速ができなくなり、警告灯が点灯するほか、亀裂部からトランスミッションオイルが漏れ、最悪の場合、ギヤがニュートラルとなり走行不能となるおそれがある。

全車両、クラッチハウジングのシリアル番号を確認し、製造不良のロットに該当するものは、良品のクラッチハウジングと交換する。
