改 善 箇 所 説 明 図

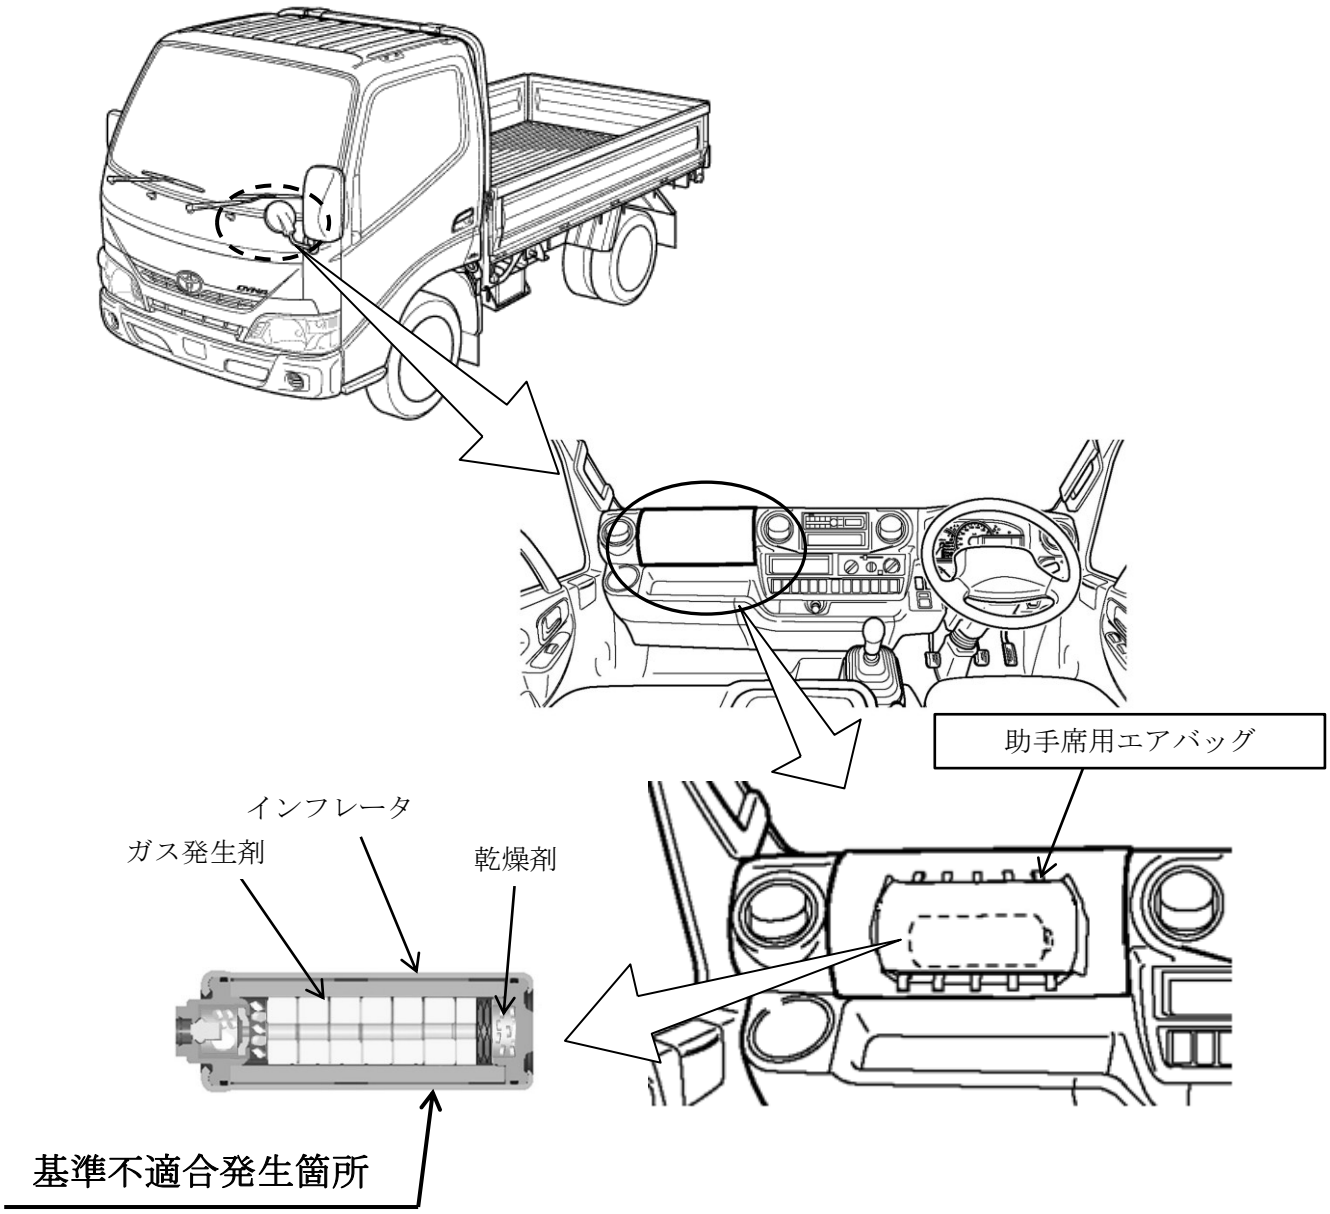
注：□は交換部品を示す。

助手席用エアバッグのインフレータ（膨張装置）において、ガス発生剤の吸湿防止が不十分なため、温度および湿度変化の繰り返しによりガス発生剤が劣化することがある。このため、エアバッグ展開時にインフレータ容器が破損するおそれがある。

全車両、エアバッグアッセンブリを代替品と交換する。
