改 善 箇 所 説 明 図

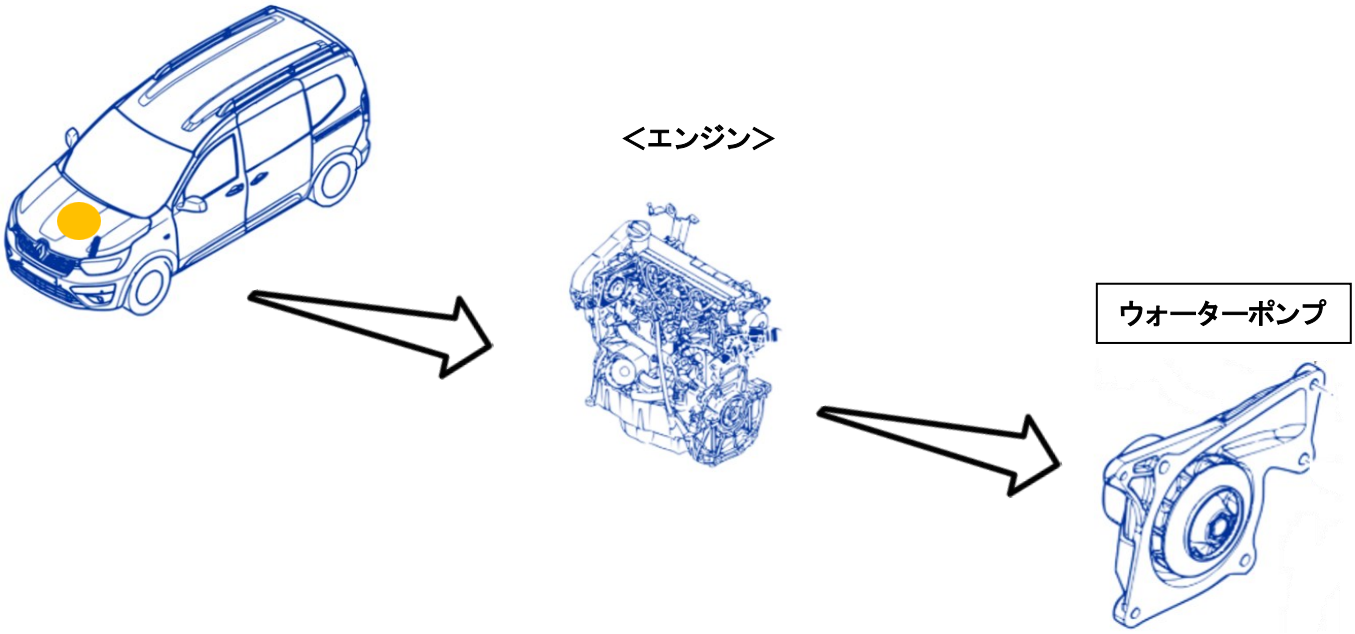
原動機において、ウォーターポンプの設計検討が不十分なため、冷却水路内に精製された不純物によってウォーターポンプのシール性能が低下することがある。そのため、当該シールから冷却水が漏れ、そのまま使用を続けると、原動機の水温異常によりエンジン警告灯が点灯し、最悪の場合、オーバーヒートに至るおそれがある。

全車両、ウォーターポンプを対策品に交換する。

車体番号打刻付近に白ペイントを塗布する。
