改善箇所説明図

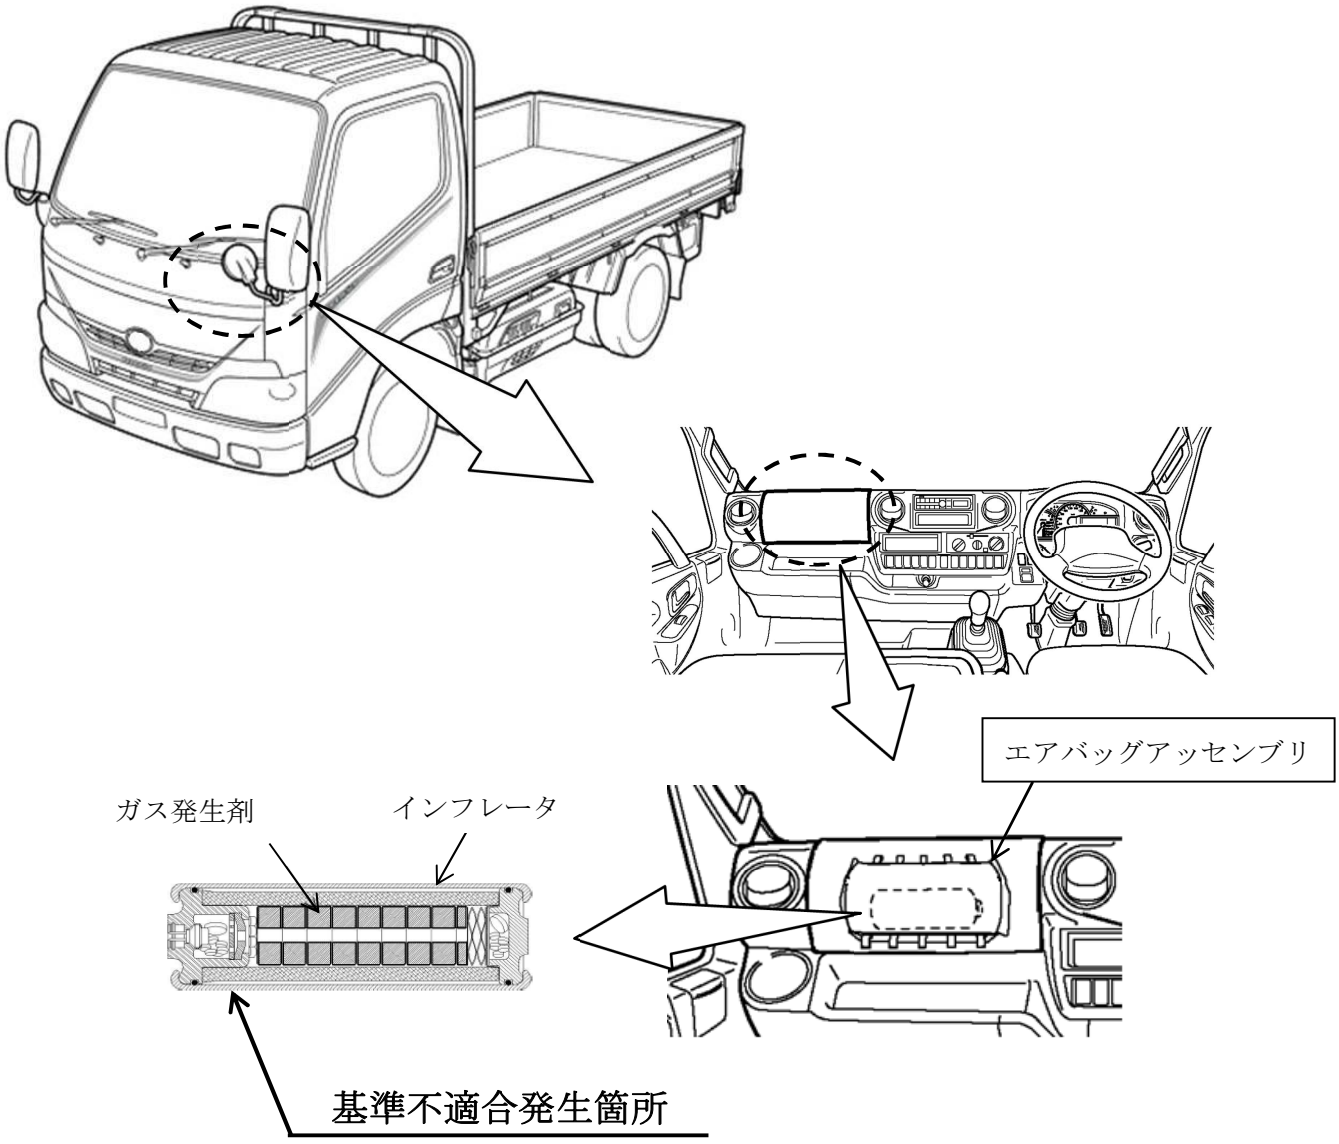
注：□は交換する部品を示す。

小型トラックの助手席用エアバッグのインフレータ（膨張装置）において、ガス発生剤の吸湿防止が不十分なため、温度および湿度変化の繰り返しによりガス発生剤が劣化することがある。このため、エアバッグ展開時にインフレータ容器が破損するおそれがある。

全車両、エアバッグアッセンブリを代替品と交換する。
