改 善 箇 所 説 明 図

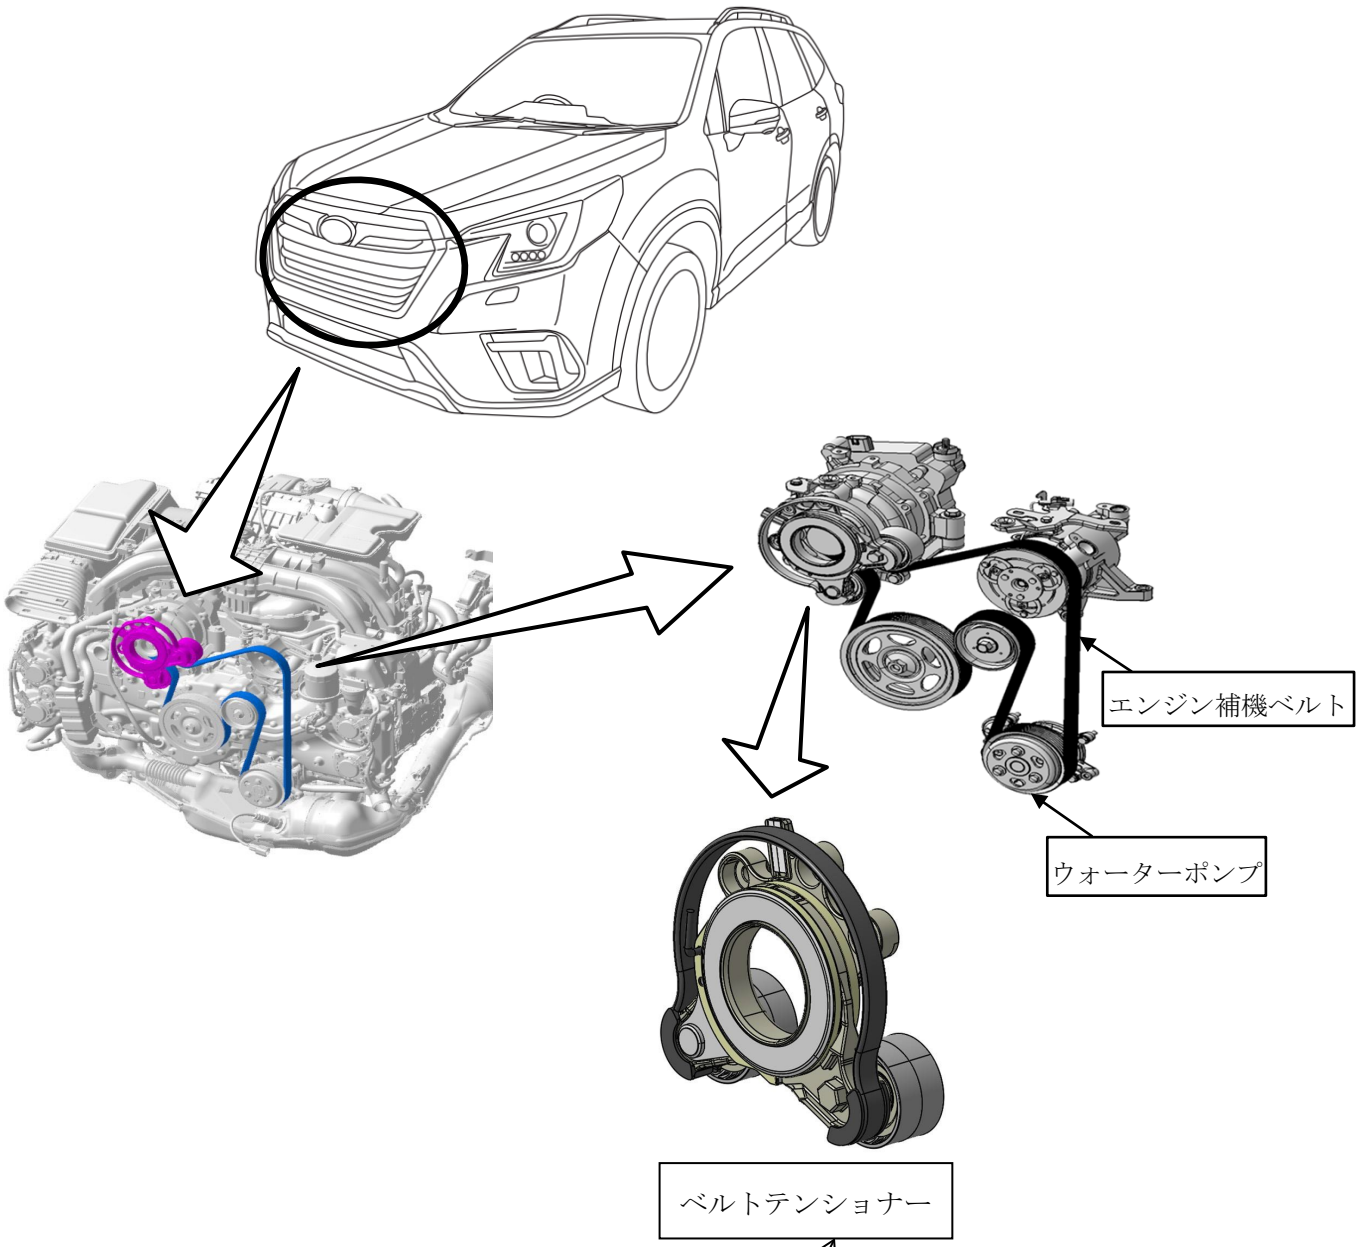
基準不適合発生箇所

エンジン補機ベルトテンショナーの設計検討が不十分なため、構成部品の強度が不足しており、エンジン始動時のベルトからの入力によりベルトテンショナーが破損することがある。そのため、そのまま使用を続けるとベルトが脱落し、ウォーターポンプが停止して水温警告灯が点灯するとともに、最悪の場合、エンジンが停止して再始動できなくなるおそれがある。

全車両、ベルトテンショナーを対策品に交換する。
