# 平成25年度 歴史的風致維持向上推進等調査

「現代の建材流通と施工技術に適合した『なまこ壁土蔵』の修理工法の試験施工等を通じた開発等  
(特定非営利活動法人チャチャチャ21)」

## 報告書

平成26年3月  
国土交通省都市局

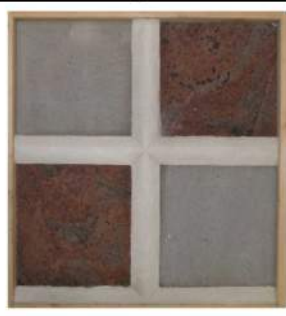
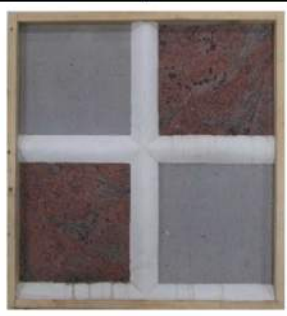
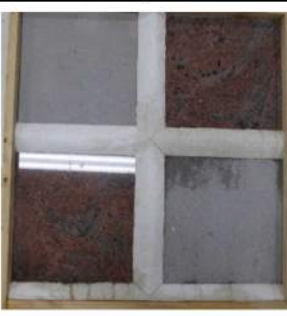
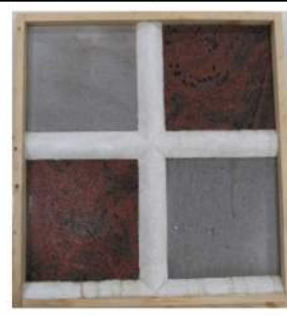
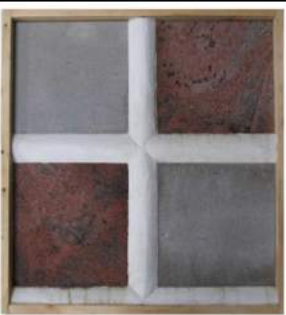
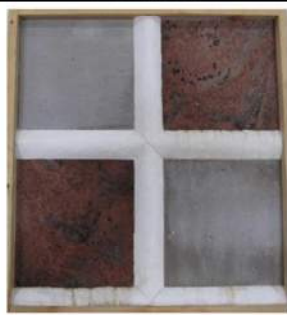
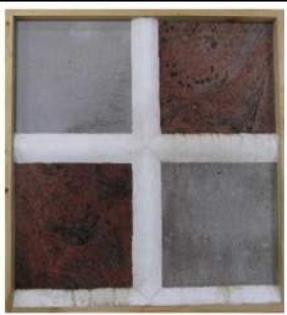
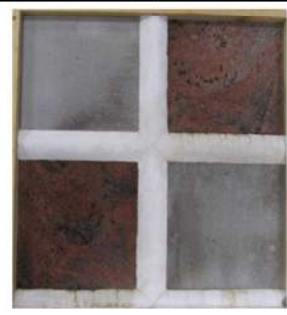
供試体③	平板：赤御影石/江持石			なまこ：漆喰
0cycle	3cycle	5cycle	10cycle

40 サイクル経過した結果,①～④の供試体に大きな変化はなかったが⑤～⑦の供試体には,それぞれ変化が見られた。まず,⑤の供試体は平板が木材のため収縮膨張を繰り返すことで隆起し,なまこを押し上げ破損に至ったと見られる。⑥の供試体においては,一番の質量変化率が出ている。⑦の供試体においては平板部に黒ずんだ汚れを確認した。大きな変化の有無は工法の差であり、⑤～⑦の供試体は乾式工法であることから元々が乾燥しているため,水分による影響が大きいと考えられる。よって,⑤～⑦の供試体において質量変化率等において変化が見られた。

番号 (工法)	素材	変化状況(目視)	質量増加率(%)
1 (湿式)	平板:敷瓦 なまこ:漆喰	大きな変化なし	0.83(+)
2 (湿式)	平板:赤御影石/江持石 なまこ:白御影石	大きな変化なし	0.66(+)
3 (湿式)	平板:赤御影石/江持石 なまこ:漆喰	大きな変化なし	1.98(+)
4 (湿式)	平板:テラコッタタイル なまこ:白御影石	大きな変化なし	0.11(+)
5 (乾式)	平板:杉板(焼)/杉板(塗装) なまこ:木	平板部の木材が膨張しなまこ部の 木材を押し上げ、剥離が生じた。	4.67(+)
6 (乾式)	平板:サイディング なまこ:ガルバリウム鋼板	大きな変化なし	8.16(+)
7 (乾式)	平板:銅板/ガルバリウム銅板 なまこ:銅板/ガルバリウム銅 板	平板部となまこ部の素材部分に、 錆び等の黒い汚れを確認。	4.65(+)

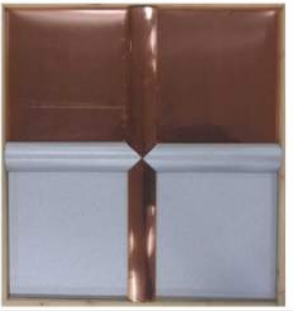
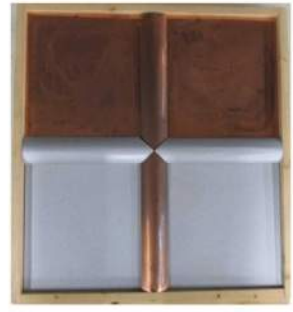
供試体⑦	平板:銅板/ガルバリウム鋼板 なまこ:銅板/ガルバリウム鋼		
0cycle	3cycle	5cycle	10cycle

・ 木材を使用した施工見本では剥離が発生。  
・ 金属材(銅板)を使用した施工見本ではサビ等の汚れを確認。
