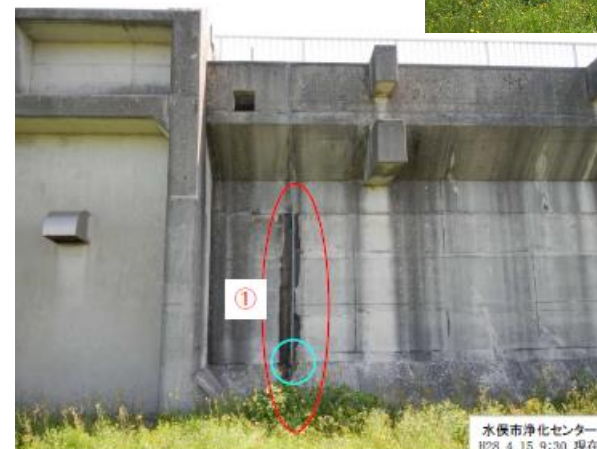
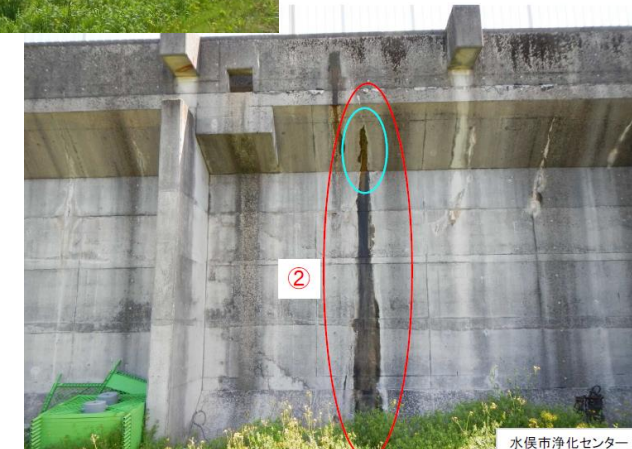
・水俣市浄化センター漏水の様子

- 地震発生後、処理場にある2つの反応タンクのうち1つから漏水した。応急対応として漏水しているタンクを空にし、正常なタンクのみで通常運転を行っている。現在、処理能力は発災前の下水量を上回っており、処理機能は確保されている。
