2020年度の部品欠落報告について

1. 落下物対策総合パッケージ

落下物防止対策基準の拡充（令和3年7月以降改正予定）

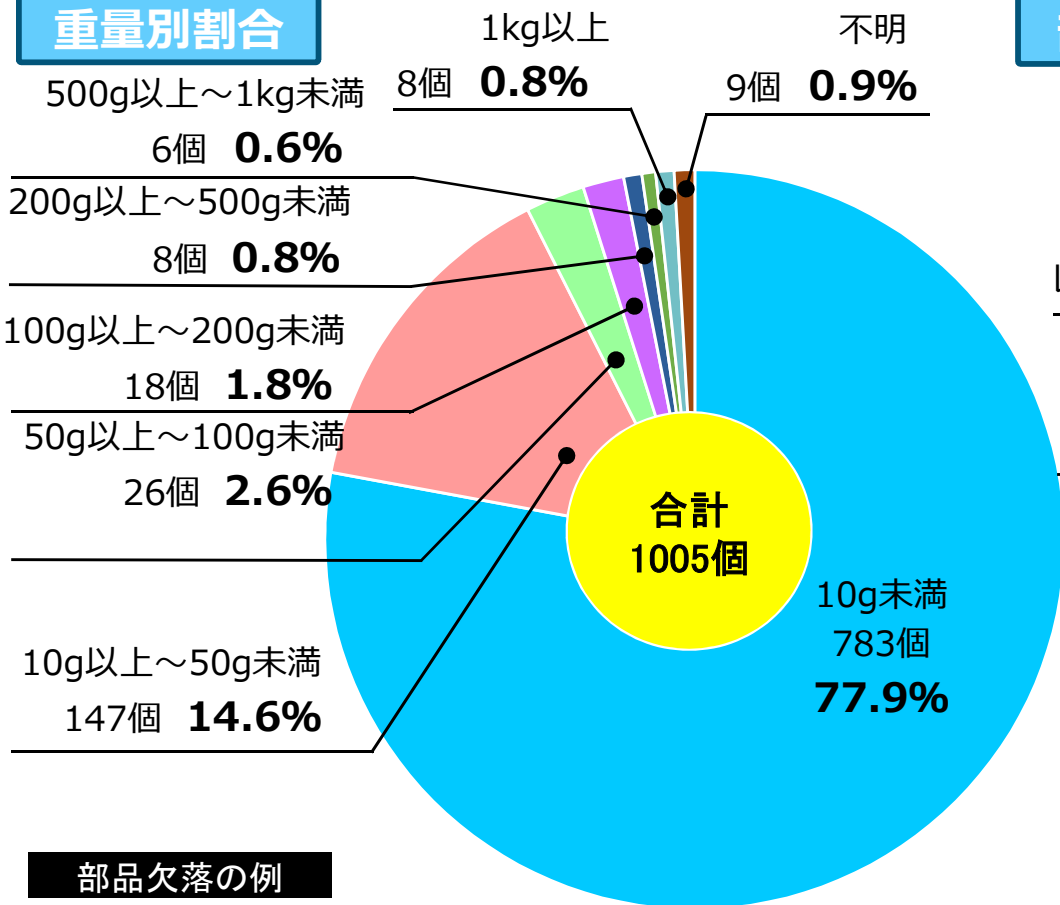
重量別割合

- 部品欠落の報告制度により、羽田空港を含む7空港において2020年度に報告された欠落部品の総計は1005個であり、そのほとんどは100g未満、8割近くは10g未満である。
- 減便が発生していた当該期間においても、駐機中の機体を含めて徹底的な点検等が実施されている。

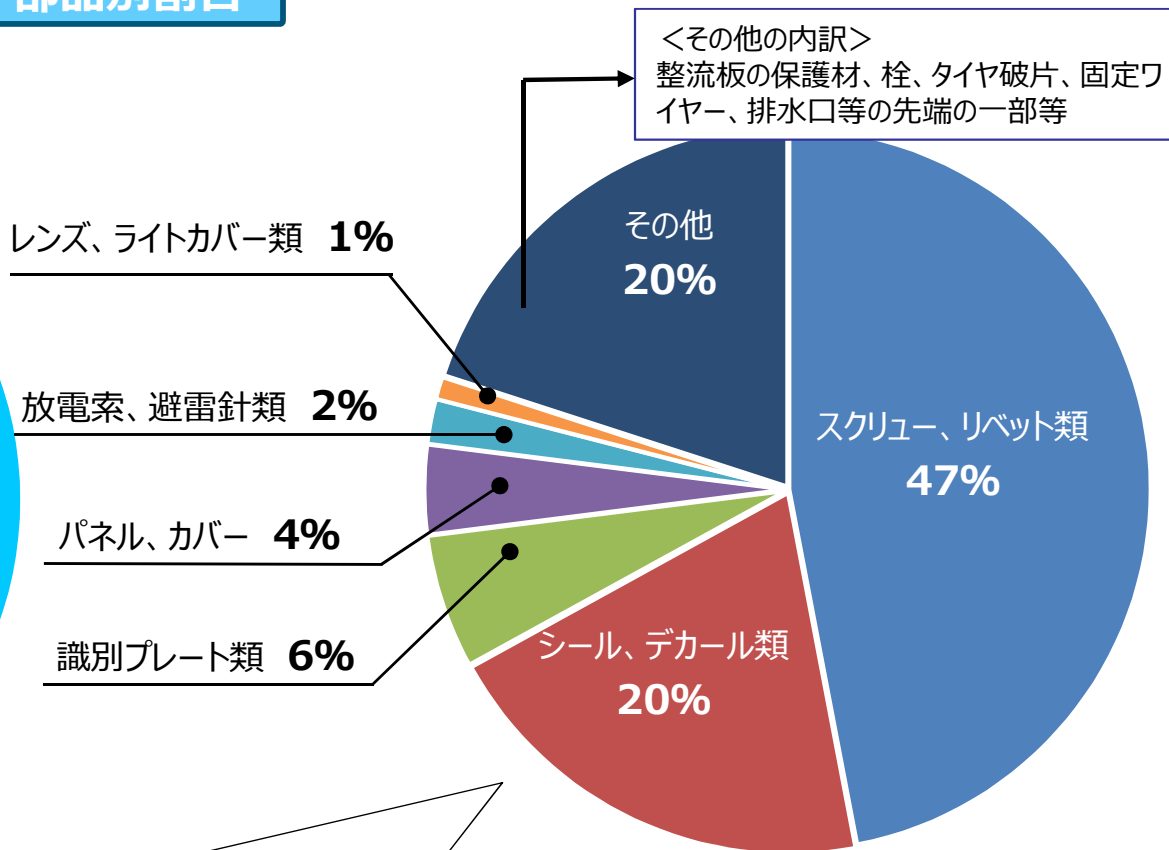
部品別割合

- 部品欠落報告の5割弱はスクリュー、リベット等の留め具であり、重さは1グラム～10グラム程度のもものがほとんど
- シール、デカール類の材質はアルミニウム、ゴム等であり、重さは1グラム～150グラム程度のもものがほとんど
- 識別プレート類の材質は薄い金属材料であり、重さは1グラム～15グラム程度
- パネル類の材質は金属、複合材等であり、重さは1グラム～150グラム程度のもものがほとんど
- スタティックディスチャージャー（放電索）、避雷針類の材質は金属、複合材等であり、重さは1グラム～100グラム程度
- レンズ、ライトカバー類の材質はガラス、アクリル等であり、重さは1グラム～500グラム程度

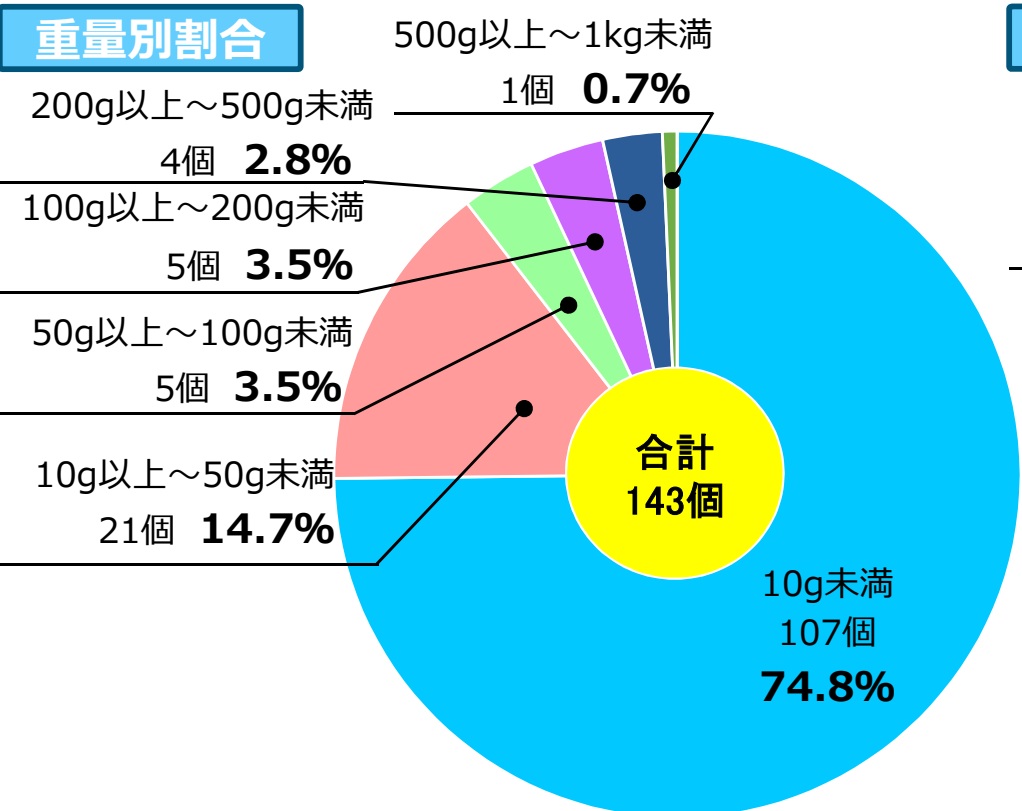
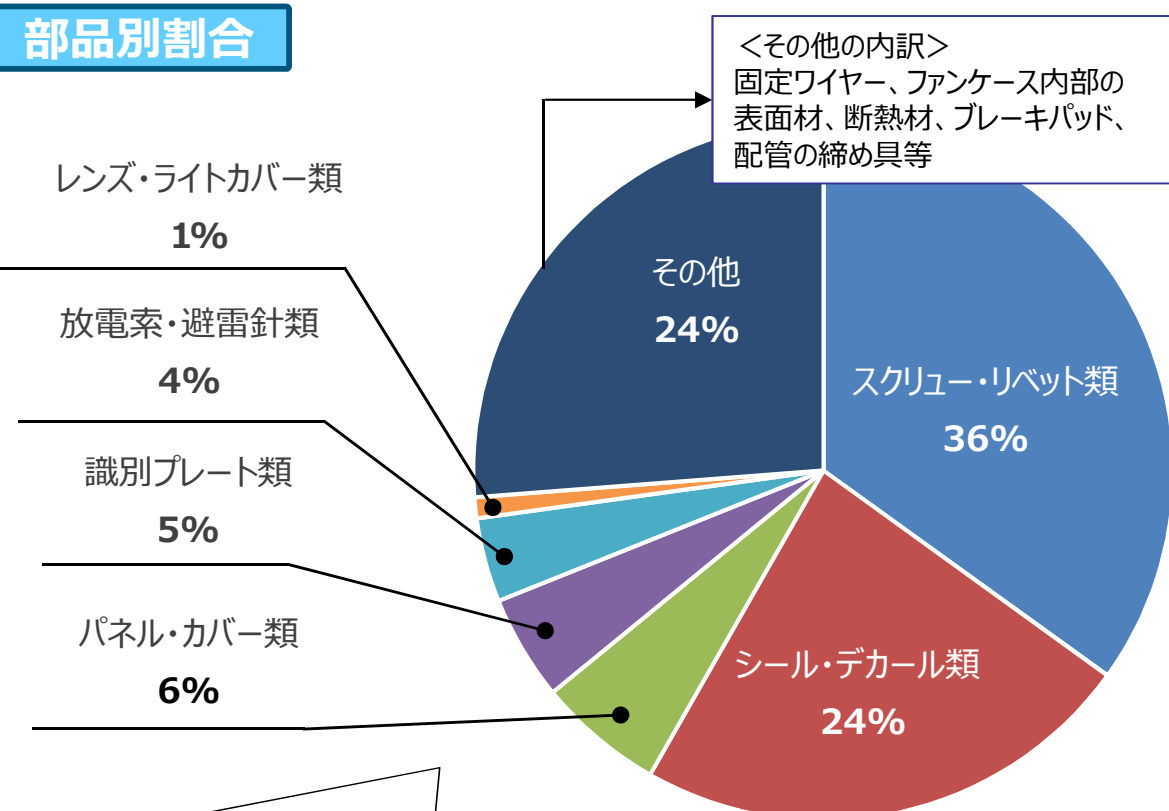
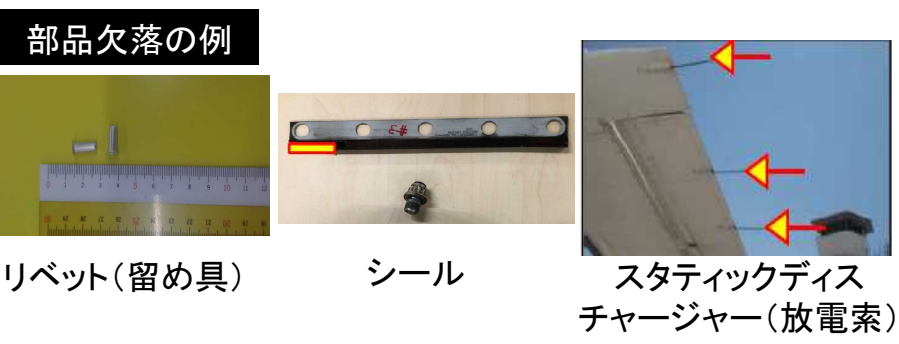
2021年2月～3月における部品欠落の重量別・部品別割合

- 部品欠落の報告制度により、羽田空港を含む7空港において2021年2月～2021年3月に報告された欠落部品の総計は143個であり、そのほとんどは100g未満、7割以上は10g未満である。
- 減便が発生していた当該期間においても、駐機中の機体を含めて徹底的な点検等が実施されている。また、欠落部品の多数を占める10g未満の部品についても、各航空会社において、落下物防止対策基準に従って、欠落事例を分析し必要な再発防止策が進められている。

- 部品欠落報告の約4割はスクリー、リベット等の留め具であり、重さは1グラム～10グラム程度のものがほとんど
- シール、デカル類の材質はアルミニウム、ゴム等であり、重さは1グラム～10グラム程度のものがほとんど
- パネル類の材質は複合材、カバー類はスチール等であり、重さは3グラム～50グラム程度
- 識別プレート類の材質はアルミニウムであり、重さは1グラム～3グラム程度
- スタティックディスチャージャー（放電索）、避雷針類の材質は金属、複合材等であり、重さは5グラム～100グラム程度
- レンズ、ライトカバー類の材質はガラス、アクリル等であり、重さは400グラム～500グラム程度

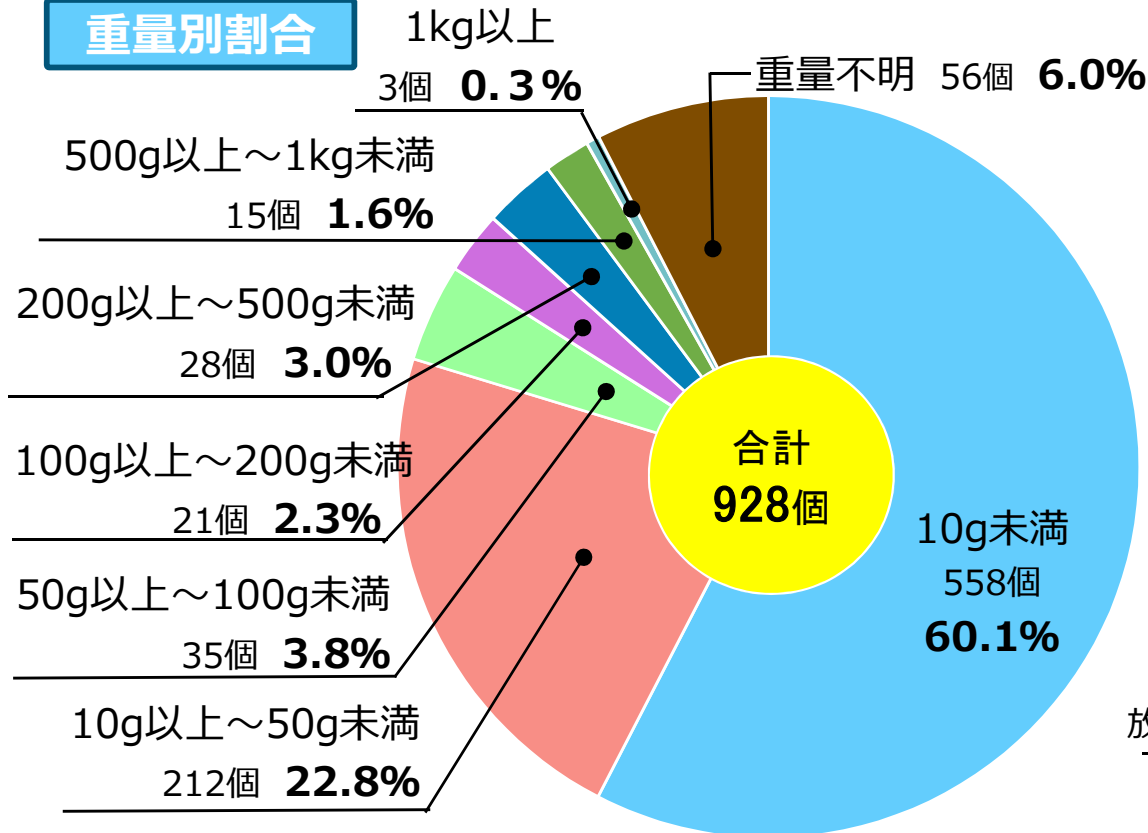
重量別割合

- 部品欠落の報告制度により、羽田空港を含む7空港において2019年度に報告された欠落部品の総計は928個※。
- その多くは100g未満、半数以上は10g未満となっている。

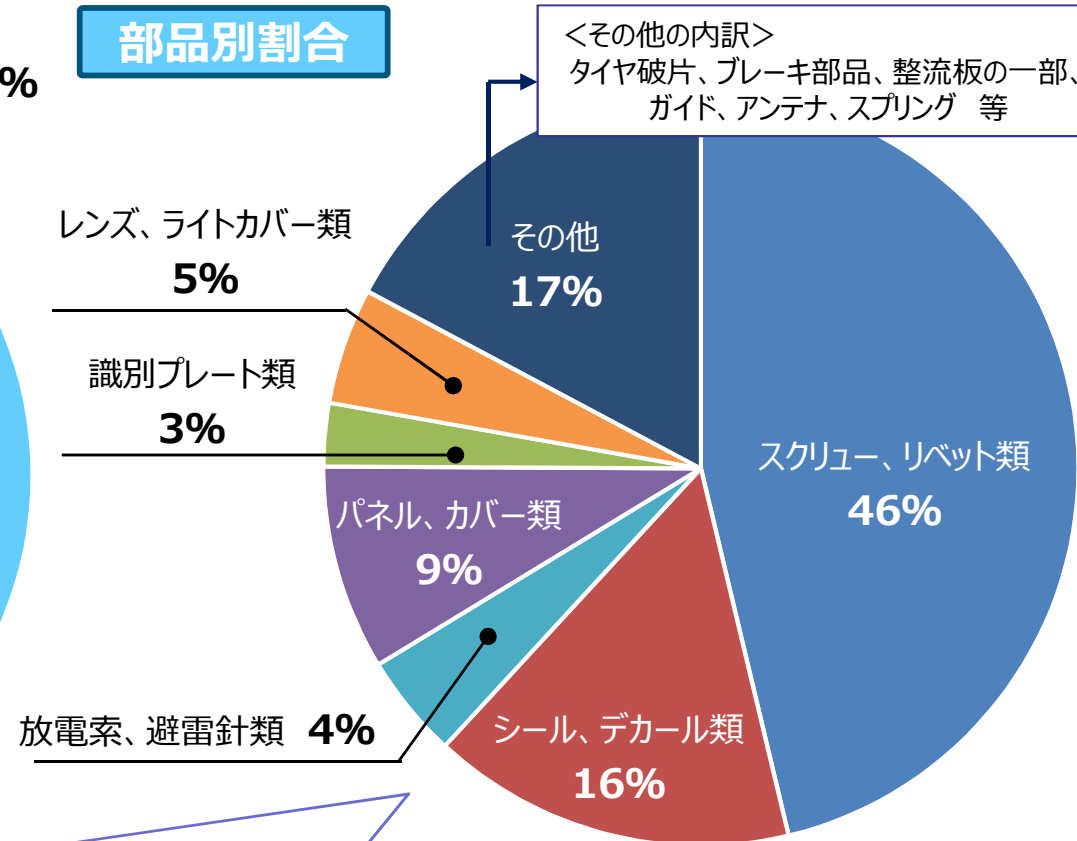
部品別割合

- 部品欠落報告の4割以上は、スクリー、リベット等の留め具であり、重さは1グラム～10グラム程度のもものがほとんど
- シール、デカル類の材質はゴム等であり、重さは1グラム～500グラム程度
- スタティックディスチャージャー(放電索)、避雷針類の材質は金属、複合材等であり、重さは1グラム～100グラム程度
- パネル類の材質は金属、複合材等であり、重さは1グラム～500グラム程度
- 識別プレート類の材質は薄い金属材料であり、重さは1グラム～50グラム程度
- レンズ、カバーライト類の材質はガラス、アクリル等であり、重さは5グラム～800グラム程度

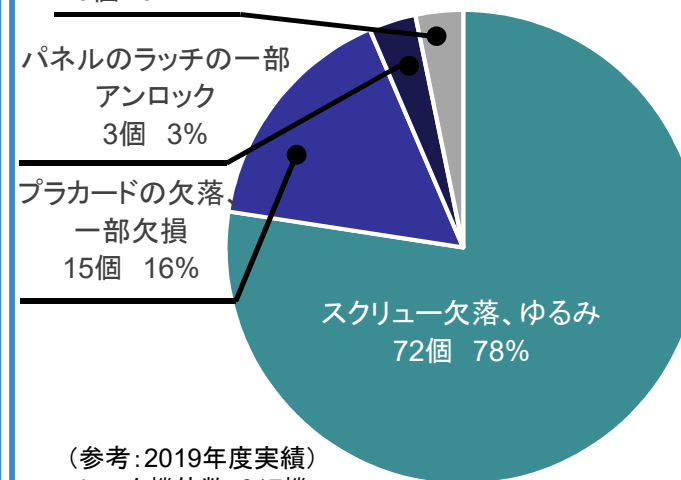
部品欠落を発見

61個

欠落になる恐れのある状態を発見

32個

その他 3個 3% **不具合別の割合(計93個)**
