2021年度の部品欠落報告について

1. 落下物対策総合パッケージ

落下物防止対策基準の拡充（令和3年10月、令和4年3月適用） 国土交通省

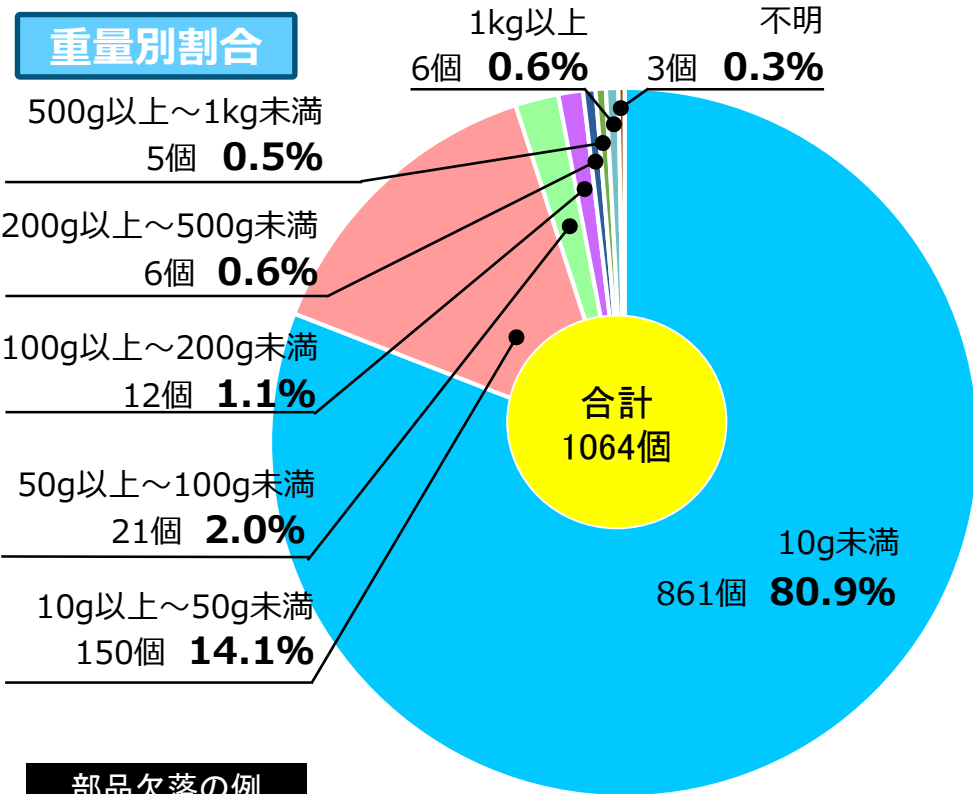
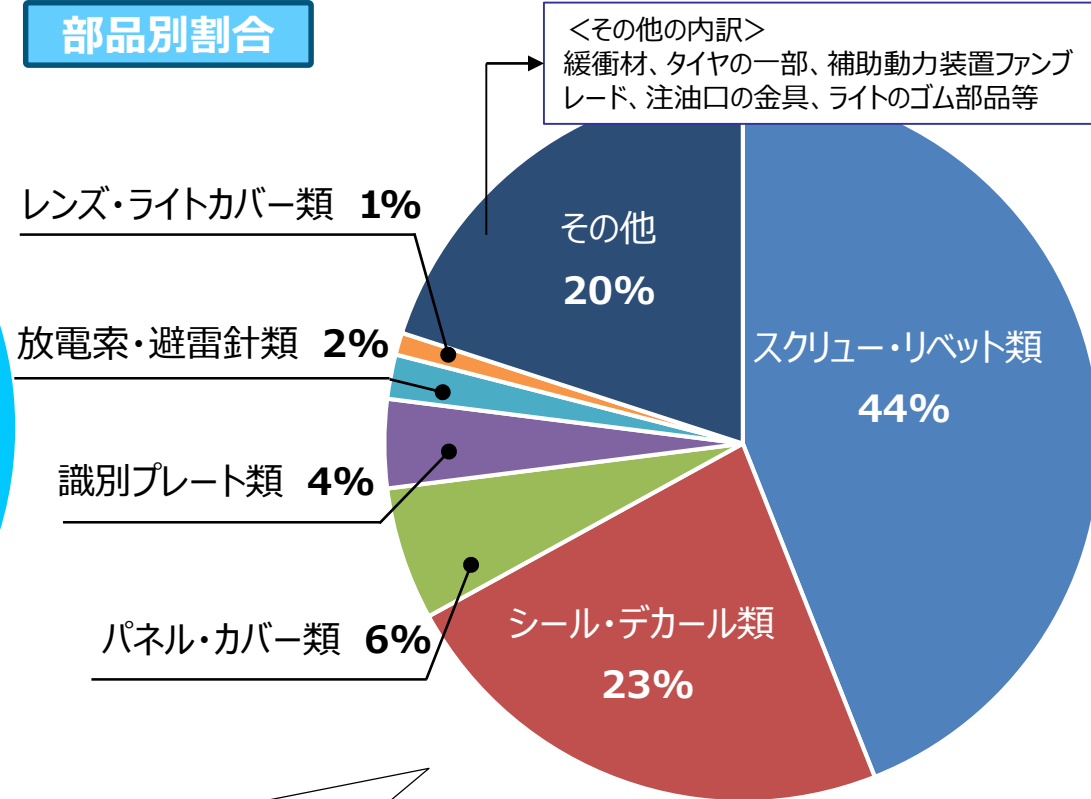
2021年度における部品欠落の重量別・部品別割合

- 部品欠落の報告制度により、羽田空港を含む7空港において2021年度に報告された欠落部品の総計は1,064個であり、そのほとんどは100g未満、8割以上は10g未満である。
- 減便が発生していた当該期間においても、駐機中の機体を含めて徹底的な点検等が実施されている。

- 部品欠落報告の約4割はスクリー、リベット等の留め具であり、重さは1グラム～10グラム程度のものがほとんど
- シール、デカル類の材質はアルミニウム、ゴム等であり、重さは1グラム～50グラム程度のものがほとんど
- パネル・カバー類の材質は複合材、アルミニウム等であり、重さは1グラム～300グラム程度のものがほとんど
- 識別プレート類の材質はアルミニウム等であり、重さは1グラム～15グラム程度のものがほとんど
- 放電索、避雷針類の材質は金属、複合材であり、重さは1グラム～30グラム程度
- レンズ、ライトカバー類の材質はガラス、プラスチックであり、重さは2グラム～120グラム程度

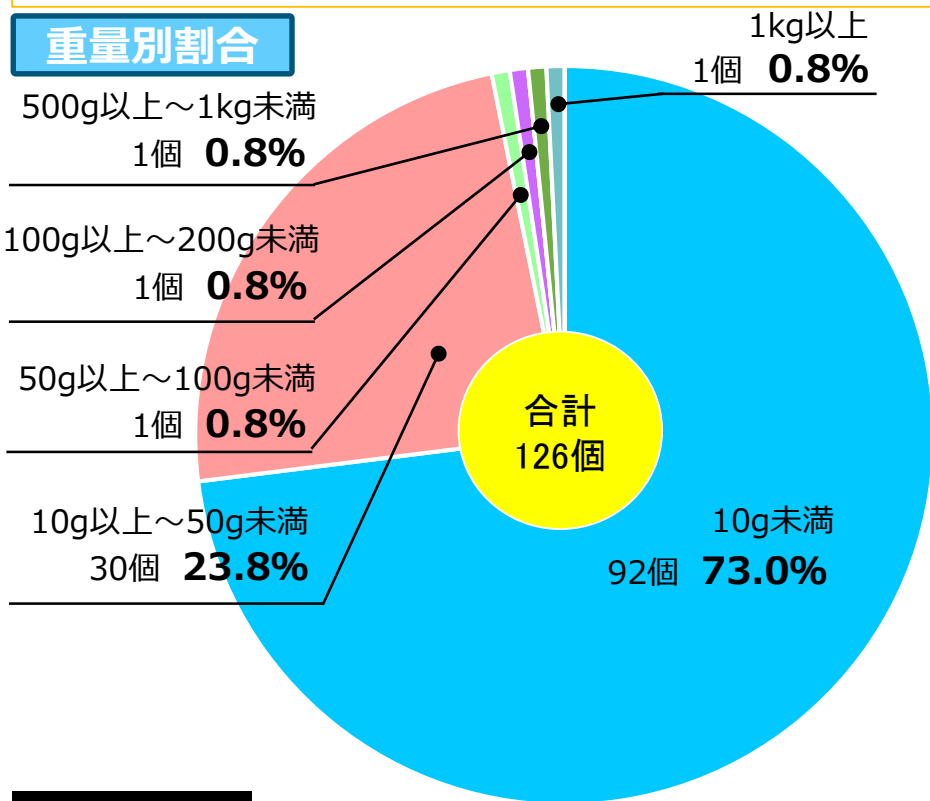
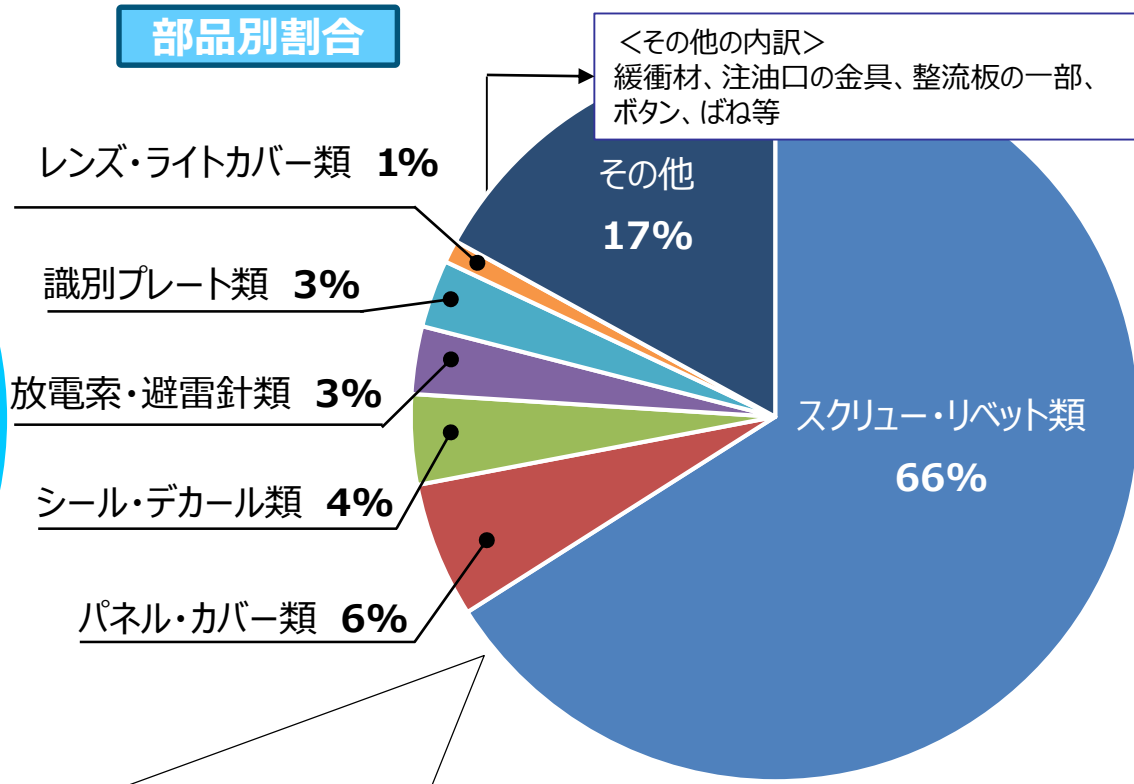
2022年2月～3月における部品欠落の重量別・部品別割合

- 部品欠落の報告制度により、羽田空港を含む7空港において2022年2月～3月に報告された欠落部品の総計は126個であり、そのほとんどは100g未満、7割以上は10g未満である。
- 減便が発生していた当該期間においても、駐機中の機体を含めて徹底的な点検等が実施されている。また、欠落部品の多数を占める10g未満の部品についても、各航空会社において、落下物防止対策基準に従って、欠落事例を分析し必要な再発防止策が進められている。

- 部品欠落報告の約6割はスクリー、リベット等の留め具であり、重さは1グラム～20グラム程度
- パネル類の材質はアルミ等、キャップ・カバー類はゴム等であり、重さは1グラム～20グラム程度のものがほとんど
- シール、デカル類の材質はゴム、プラスチック等であり、重さは10グラム～50グラム程度のものがほとんど
- 放電索、避雷針類の材質は複合材等であり、重さは2グラム～30グラム程度
- 識別プレート類の材質はアルミニウムであり、重さは5グラム～15グラム程度
- レンズ・ライトカバー類の材質はガラスで重さは35グラム～120グラム程度

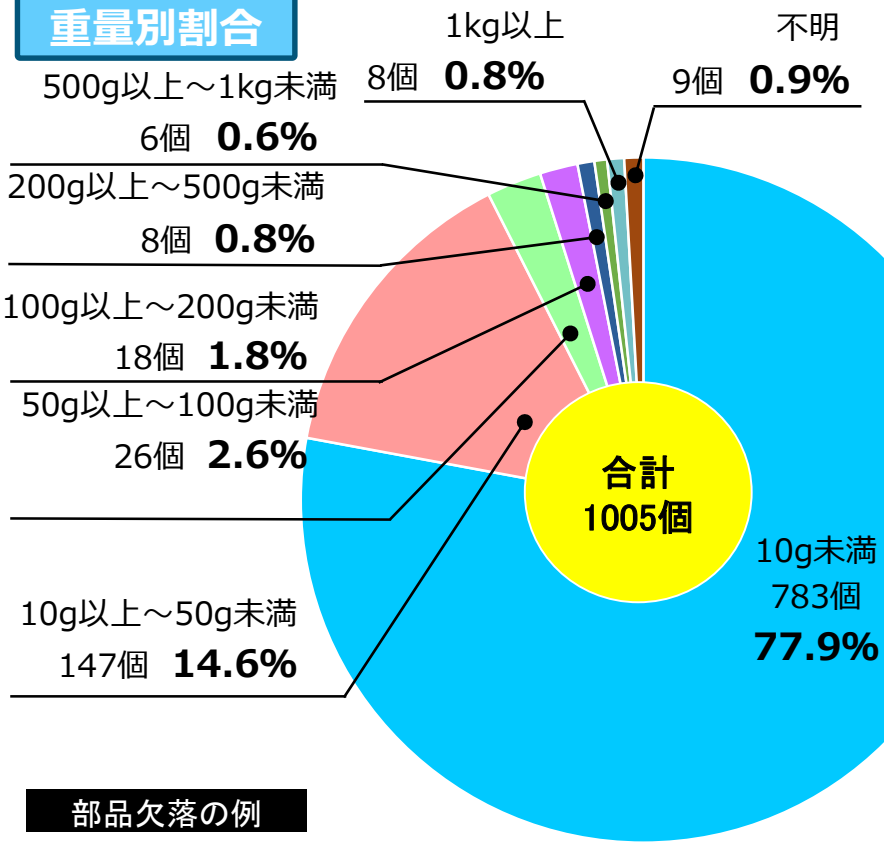
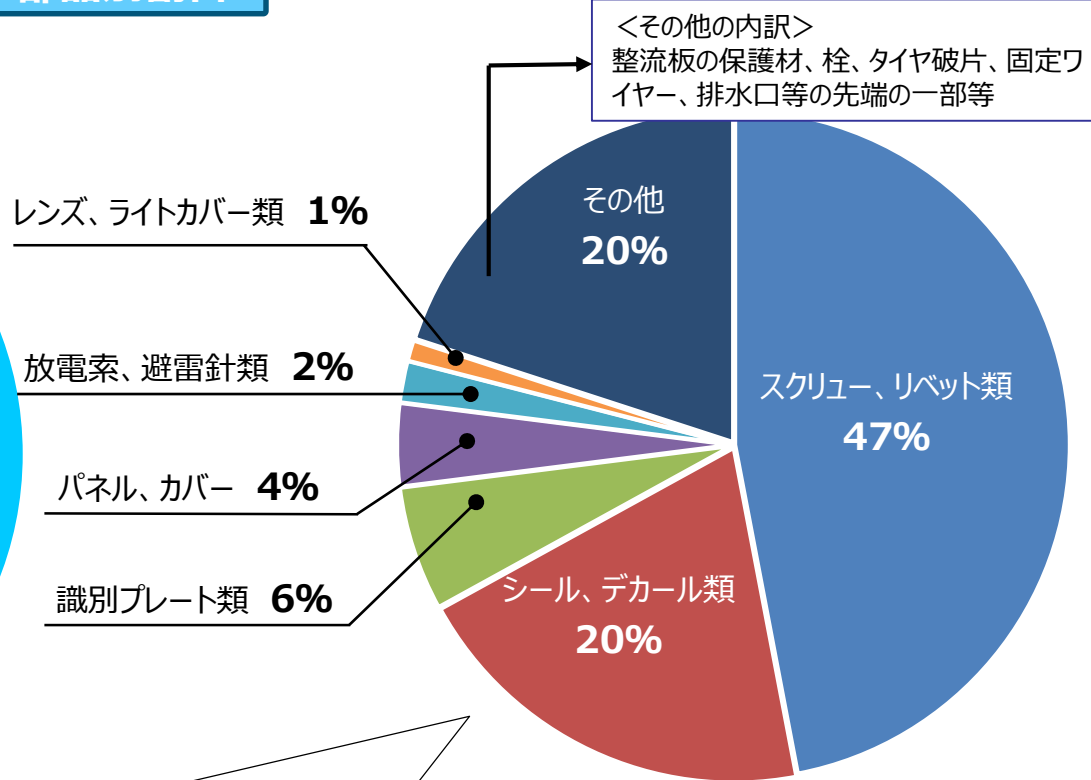
(参考)2020年度における部品欠落の重量別・部品別割合

- 部品欠落の報告制度により、羽田空港を含む7空港において2020年度に報告された欠落部品の総計は1005個であり、そのほとんどは100g未満、8割近くは10g未満である。
- 減便が発生していた当該期間においても、駐機中の機体を含めて徹底的な点検等が実施されている。

- 部品欠落報告の5割弱はスクリュー、リベット等の留め具であり、重さは1グラム~10グラム程度のもものがほとんど
- シール、デカル類の材質はアルミニウム、ゴム等であり、重さは1グラム~150グラム程度のもものがほとんど
- 識別プレート類の材質は薄い金属材料であり、重さは1グラム~15グラム程度
- パネル類の材質は金属、複合材等であり、重さは1グラム~150グラム程度のもものがほとんど
- スタティックディスチャージャー（放電索）、避雷針類の材質は金属、複合材等であり、重さは1グラム~100グラム程度
- レンズ、ライトカバー類の材質はガラス、アクリル等であり、重さは1グラム~500グラム程度

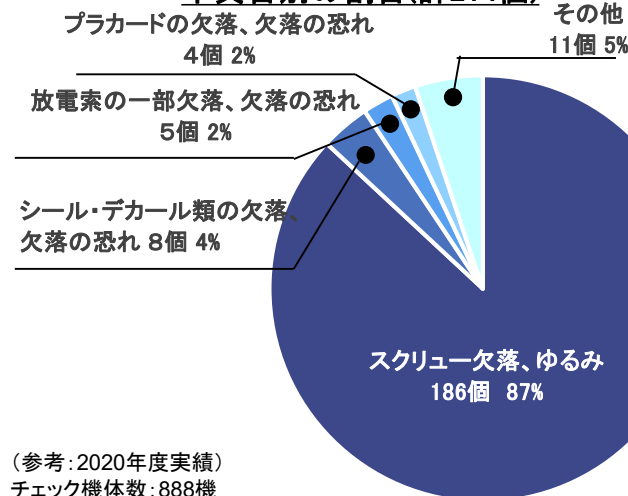
不具合別の割合(計214個)

チェック機体数1426機

部品欠落を発見

122個

欠落になる恐れのある状態を発見

92個
